# RELATÓRIO DE FISCALIZAÇÃO TÉCNICA DOS SISTEMAS DE ÁGUA E ESGOTO DO MUNICÍPIO DE NOVA ODESSA

PRESTADOR: CODEN – COMPANHIA DE DESENVOLVIMENTO DE NOVA ODESSA

Relatório R1 – Diagnóstico

Americana, junho de 2013

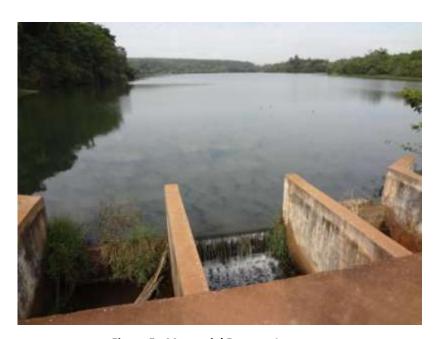
Figura 5 - Manancial Recanto I

Represa com barramento em terra, sem sinalização informando que se trata de manancial para abastecimento público e sem perímetro de inspeção sanitária. Conta com vistorias periódicas das áreas de entorno, inclusive com detecção e fechamento recente de pocilga com auxílio da CETESB. Não há indícios de fontes pontuais ou difusas de polução ou eutrofização acelerada, mesmo com grande presença de macrófitas submersas. Há monitoramento de cianobactérias, juntamente com outros parâmetros físicos, químicos e bacteriológicos na ETA (frequência horária) e em coletas semanais. Tem bom acesso e está em boas condições. Não possui iluminação noturna. Não há conflitos aparentes quanto ao uso da água. Existem rodovias e atividade agrícola (cana-de-açúcar) a montante. O manancial não abastece outros municípios e não há indícios de inundações.

Providências necessárias
Imediatas	Sinalização de que se trata de manancial
illeulatas	para abastecimento público
Médio prazo	Controle de macrófitas
Longo prazo	Desassoreamento da represa

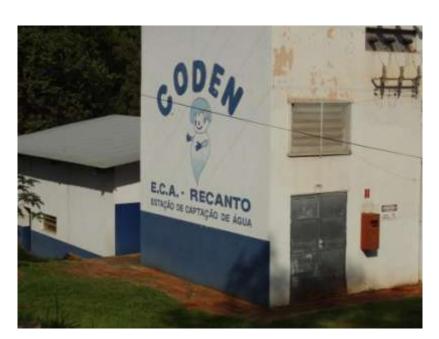
Figura 6 - Estação de captação de água Recanto I

Outorga de captação em processo de renovação para 130 L/s. Capta em média 100 L/s através de sucção aspirada e possui barragem de acumulação e tomada d'água em condições adequadas. Há bom acesso para manutenção, com acesso protegido contra estranhos. Não há erosão aparente ou evidências de inundação. Existe iluminação noturna e as instalações elétricas estão em bom estado de conservação. Existe conjunto motobomba reserva em estoque. Há facilidade para instalação de bombas e planos de limpeza e manutenção preventiva. Existem dispositivos adequados de segurança como passadiços, escadas e corrimãos. A vazão captada é medida pela Calha Parshall da ETA, com comunicação com CCO via telefone. Existem no mesmo

prédio duas bombas para captação particular (uso industrial) com instalações mecânicas e elétricas independentes.

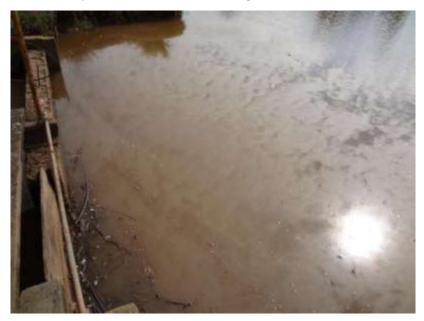
Figura 11 - Detalhes do manancial Lopes

Represa com barramento em terra, sem sinalização informando que se trata de manancial para abastecimento público e sem perímetro de inspeção sanitária. Há indícios de fontes pontuais ou difusas de polução, mas não de eutrofização acelerada. Há monitoramento de cianobactérias, juntamente com outros parâmetros físicos, químicos e bacteriológicos na ETA (frequência horária) e em coletas semanais. Tem bom acesso e está em boas condições. Possui iluminação noturna. Não há conflitos aparentes quanto ao uso da água. Existem rodovias e atividade agrícola (capim e cana-deaçúcar) a montante. O manancial não abastece outros municípios e não há indícios de inundações, mesmo com a proximidade do Ribeirão Quilombo. Possui água com turbidez relativamente alta durante todo o ano (média de 35 a 40 UT). Na estiagem, esta represa recebe água da Represa Santo Ângelo quando necessário (apenas), inclusive com outorga sazonal.

Providências necessárias		
Imediatas	Sinalização de que se trata de manancial	
imediatas	para abastecimento público	
Médio prazo	Nenhuma	
Longo prazo	Nenhuma

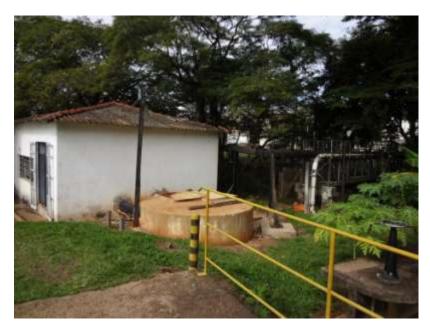
Figura 12 - Captação Lopes

Outorga de captação em processo de renovação para 100 L/s. Capta em média 100 L/s, com picos de até 130 L/s, através de sucção aspirada de poço de sucção e possui barragem de nível e acumulação com tomada d'água em condições adequadas, inclusive das comportas. Há bom acesso para manutenção, com acesso protegido contra estranhos. Não há erosão aparente ou evidências de inundação. Existe iluminação noturna e as instalações elétricas estão em bom estado de conservação. Existe conjunto motobomba reserva em estoque. Não há talha e monovia enquanto facilidade para instalação de bombas, mas há planos de limpeza e manutenção preventiva. Existem dispositivos adequados de segurança como corrimãos nos pontos críticos. A vazão captada é medida pela Calha Parshall da ETA, com comunicação com CCO via telefone.

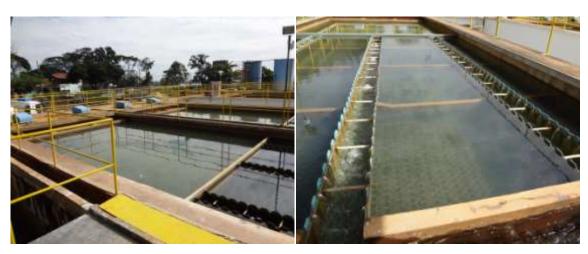
Figura 20 - Tanques de sedimentação / clarificação

A ETA está protegida contra acesso de estranhos, com identificação e boas condições de limpeza. Há macromedidores nas derivações para distribuição, mas ainda sem comunicação com Controle de Perdas – que está em fase de implantação. Os operadores mantém comunicação com unidades via telefone e realizam partida/parada de bombas via automação e telemetria. Não há dispositivo específico para aeração. Possui 4 decantadores com área total de 360m² com escadas em boas condições, mas sem guarda-corpos em alguns pontos, com frequência de limpeza da ordem de 35 a 40 dias. Não foi verificada passagem de flocos para os filtros. O lodo dos decantadores é atualmente desidratado em leito de secagem; há projeto de utilizar adutora desativada para transporte do lodo por gravidade até a ETE Quilombo e desidratação em centrífuga daquela unidade. Há 4 filtros em boas condições com área total de 76m². Não foram identificados vazamentos nas

tubulações dos filtros. Há reuso de água de chuva no telhado da ETA e da lavagem de filtros, através de armazenamento em reservatório enterrado e posterior mistura com água bruta – sem medição de vazão, com estimativa em função do tempo de bombeamento. Frequência de lavagem dos filtros é de 35 horas, com água tratada de reservatório elevado. A casa de química possui boas condições estruturais e de limpeza. O floculante utilizado é o PAC – policloreto de alumínio, armazenado em pallets. A correção de pH é feita com Cal, também armazenado adequadamente. A desinfecção é feita com Cloro gás e Dióxido de Cloro atualmente, mas há planos de interromper o uso de Cloro gás pela boa desinfecção do ClO<sub>2</sub> e proximidade de residências. O laboratório possui boas condições de limpeza e realiza ensaios de Jar Test semanalmente. Existem equipamentos calibrados para análise de: Cloro Residual, pH, Cor, Turbidez, Ferro, Bacteriológico e uma autoclave. Há controle horário da água na entrada da ETA com pH, Cor, Turbidez, Alcalinidade, Fero e Manganês. Há controle horário da água na saída da ETA com pH, Cloro, Turbidez e Flúor. Há indícios da necessidade de controle de Cloritos em função do uso de ClO<sub>2</sub>.

Providências necessárias	
Imediatas	Instalação de guarda-corpo nos pontos
	críticos dos decantadores e filtros
Médio prazo	Nenhuma
Longo prazo	Nenhuma

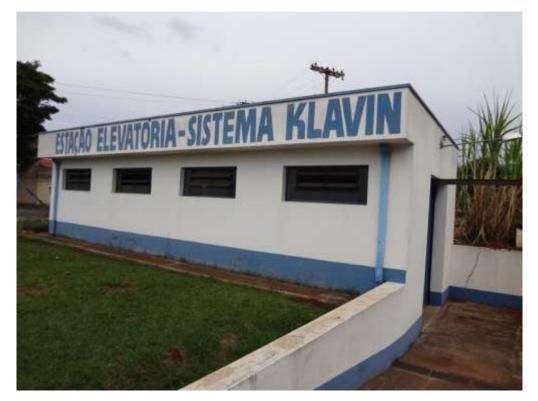
Figura 24 - Estação elevatória de água

Elevatória de água tratada para sistema de reservação de mesmo nome. Existe plano de limpeza e manutenção preventiva (vibração, aquecimento e rolamentos). Não ocorrem inundações no local. A EEAT está em bom estado de conservação, protegida e permite a livre circulação de operadores. Há conjuntos motobombas reservas (instalada e em estoque). Há facilidade para retirada de bombas e válvula de retenção tipo portinhola simples em cada recalque. Conjuntos: 2 x 250m³/h x 46mca x 60 CV para Klavin e 1 x 325 m³/h x 9 mca x 25 CV para reservatório de 5.000m³. Os conjuntos possuem manômetro individual, mas não possuem horímetros. Há macromedidores instalados nas derivações, mas sem comunicação com telemetria de Controle de Perdas – que está em implantação. A operação de partida/parada de bombas é realizada remotamente, via automação e telemetria. A EEAT permite boa circulação de ar e tem boa iluminação, inclusive natural. Há extintor no local e os quadros e cabos elétricos aparentam bom estado. Há proteção tipo soft-starter nos conjuntos maiores, porém há indicação paliativa de que seus quadros elétricos devem ficar abertos.

Providências necessárias	
Imediatas	Verificação de possível aquecimento do
	quadro das soft-starters
Médio prazo	Nenhuma
Longo prazo	Nenhuma

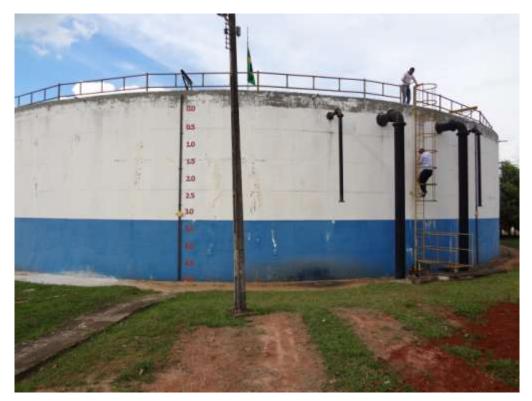
Figura 27 - Reservatório 5.000 m3

Reservatório apoiado bi-compartimentado em concreto armado para 5.000m³, com área cercada e sinalizada com boas condições de limpeza e aparentemente boa condição de conservação, sem rachaduras ou corrosão evidentes. Possui escada de acesso com proteção e guarda-corpo em aço no topo, além de pára-raios e iluminação noturna. Há tampas adequadas de inspeção em ambas as câmaras. Há tubulações de ventilação e extravazão, mas sem telas de proteção contra entrada de insetos e pequenos animais. Há medição de nível por flutuador, com anotação horária dos níveis operacionais pelos operadores. É realizada limpeza periódica do reservatório a cada 1 ou 1,5 ano, sendo a última realizada em 06/2012.

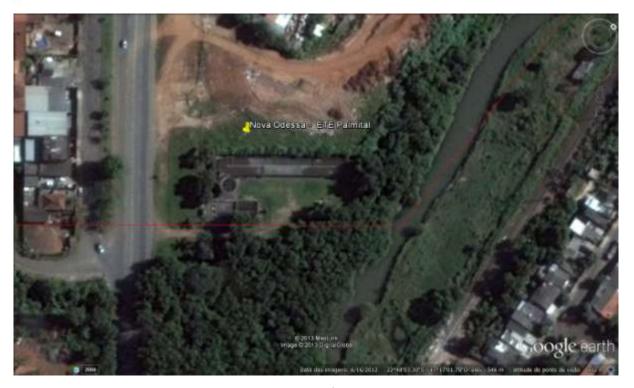
Figura 31 - Imagem de satélite da ETE Palmital

A ETE é operada por empresa terceirizada (MT ambiental), através de sistema holandês de aeração axial. Possui proteção contra acesso de estranhos e animais, estação elevatória de esgoto, com bomba reserva em estoque, porém não existe sistema de içamento das bombas e devem ser adequadas condições de iluminação no local, deficitárias para o ambiente. A ETE foi dimensionada para atender a uma demanda futura induzida pelo suposto processo de urbanização que ocorreria naquela região. Os prognósticos do estudo não se concretizaram e a ETE opera hoje com carga aquém de seu dimensionamento de projeto. Futuramente, pretende-se desativar a operação desta ETE, cujo efluente será direcionado a ETE Quilombo. O tratamento preliminar é composto por gradeamento grosseiro que antecede a estação elevatória para retirada de sólidos de diâmetro superior a 5 cm. O efluente então passa por peneira, calha Parshall e desarenador, para então ser conduzido ao valo de oxidação. O processo de aeração é constituído de 8 aeradores, porém encontram-se em funcionamento somente 4; por conta disso, são observadas diversas zonas mortas e material sobrenadante no sistema. O lodo secundário é encaminhado a um decantador e posterior leito de secagem. O sistema de desinfecção por dosador de cloro estava instalado, porém inoperante. O lodo é encaminhado ao aterro sanitário, com frequência da ordem de uma caçamba a cada 45 dias. A eficiência do tratamento da ETE é de 98% de remoção de MO.

Providências necessárias	
Imediatas	Instalação de guarda-corpo, iluminação, reparo
	dos aeradores, reparo do dosador de cloro.
Médio prazo	Manutenção preventiva nos sistemas de
	bombeamento
Longo prazo	Avaliação da viabilidade econômica de
	manutenção da ETE

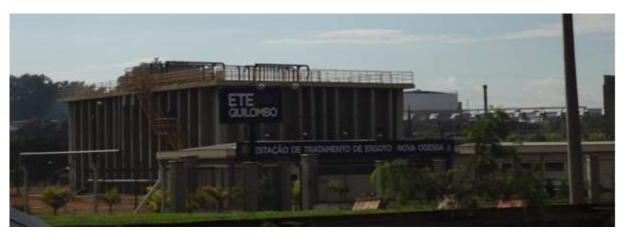
Figura 375 - Estação de tratamento de esgoto (ETE Quilombo)

A ETE foi recém-inaugurada e encontra-se em processo de expansão de sua capacidade, que deverá atender até 75 mil pessoas. Existe proteção contra o acesso de pessoas e animais e boas condições de iluminação e acesso. Contém uma estação elevatória de esgoto com bomba reserva em estoque. Possui gradeamento e desarenador com limpeza automática, reator por aeração prolongada tipo "U-box" e secagem do lodo por centrifugação. Existem estudos junto ao IAC para utilização do lodo na agricultura, inclusive o lodo da ETA, que chegará através de adutora até o local. No momento, a ETE recebe apenas efluente industrial e aguarda a conclusão das obras de um interceptor para iniciar suas atividades de tratamento de efluentes domésticos. O entrave localiza-se em região de passagem de trilhos de trem administrados pela ALL. As indústrias locais foram notificadas quanto a necessidade de realizar pré-tratamento para lançamento de seus efluentes na rede de esgoto. A eficiência esperada do tratamento será de 95%.

Providências necessárias			
	Cumprimento das normas de lançamento de		
Imediatas	efluentes pelas indústrias; licença de operação e		
	autorização da passagem das adutoras pela ALL		
Médio prazo	Caracterização do afluente em relação aos		
	despejos industriais		
Longo prazo	Nenhuma
