**RELATÓRIO DE FISCALIZAÇÃO TÉCNICA DOS SISTEMAS DE ÁGUA E
ESGOTO DO MUNICÍPIO DE
PARAIBUNA**

PRESTADOR: COMPANHIA DE ÁGUA E ESGOTO DE PARAIBUNA – CAEPA

Relatório R1 – Diagnóstico

Americana, novembro de 2015

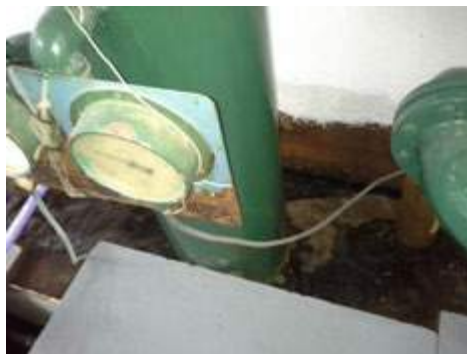
Imagem(7)

Há vazamentos aparentes nas tubulações dos filtros? : Sim

Descrição(7): Vazamento na vedação das válvulas de saída dos filtros

Providências necessárias	
Imediatas	Chuveiro de emergência no laboratório/casa de química; Instalação de extintor de incêndio ; Reparo de falha de vedação em válvula da saída dos filtros
Médio prazo	Nenhuma
Longo prazo	Tratamento do lodo dos decantadores e filtros

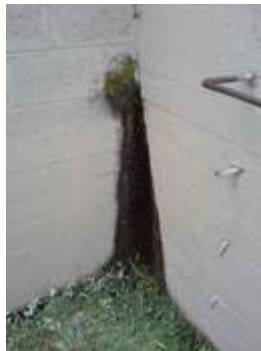
Imagem(2)

Descrição(2): Vazamento aparente

Informações complementares: Reservatório abastece a maior parte do município e está localizado em área particular, nos fundos de uma residência. Apresenta vários vazamentos aparentes e necessidade de reparos.

Providências necessárias	
Imediatas	Isolamento da área contra entrada de estranhos e animais; Identificação da área; Reparo de vazamentos aparentes; Instalação de guarda-corpo na escada de acesso
Médio prazo	Programação de limpeza
Longo prazo	Nenhuma

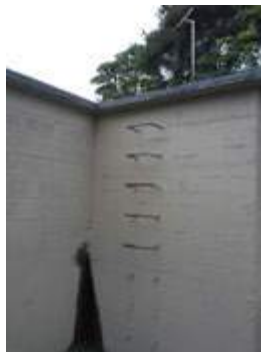
Imagem(3)

Descrição(3): Ausência de guarda-corpos na escada de acesso e laje de cobertura

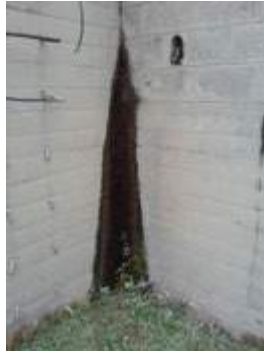
Imagem(4)

Descrição(4): Vazamento aparente

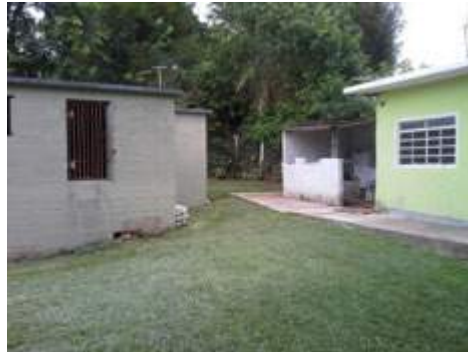
Imagem(5)

Descrição(5): Reservatório em área particular sem isolamento de acesso

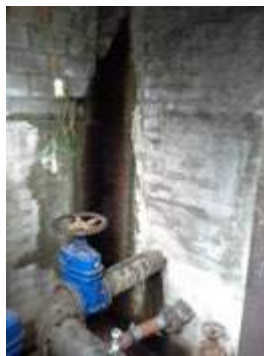
Imagem(6)

Descrição(6): Vazamentos no Barrilete de entrada e saída

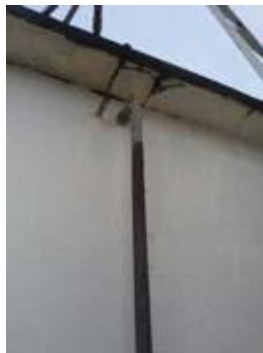
Imagem(2)

Descrição(2): Tubulacao de entrada (com corrosão) e extravazão (sem tela de proteção contra entrada de insetos e pequenos animais)

Providências necessárias	
Imediatas	Identificação da área; Instalação de guarda-corpo na escada de acesso; Adequação da tampa do reservatório, para evitar entrada de insetos e pequenos animais
Médio prazo	Programação de limpeza; Acompanhamento dos níveis de operação (telemetria)
Longo prazo	Nenhuma

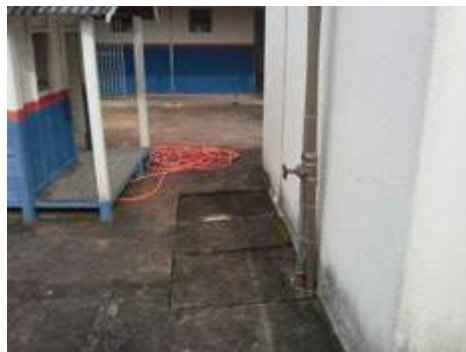
Imagem(3)

Descrição(3): Registro de manobra sem restrição de acesso

Informações complementares: Reservatorio recebe água da EEAT Cuba juntamente com reservatório elevado em taça ao lado. Reservatório está localizado em área de Escola Municipal sem isolamento do acesso de estranhos ao reservatório e registros de manobra.
