# RELATÓRIO DE FISCALIZAÇÃO TÉCNICA DOS SISTEMAS DE ÁGUA E ESGOTO DO MUNICÍPIO DE PEDREIRA

PRESTADOR: SERVIÇO AUTÔNOMO DE ÁGUA E ESGOTO DE PEDREIRA

Relatório R1 – Diagnóstico

Americana, Setembro de 2013

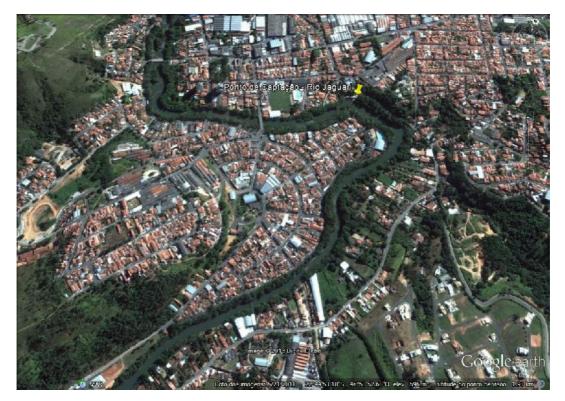
Figura 4 - Imagem de satélite do Rio Jaguari

O local possui grande densidade populacional no seu entorno, como pode ser visualizado pela Figura 4. Assim, sugere-se que a contaminação acima do permitido no local com E. Coli possa ser proveniente de poluição difusa gerada no entorno provocada por ligações de esgoto irregularmente ligadas a ao sistema de águas pluviais.

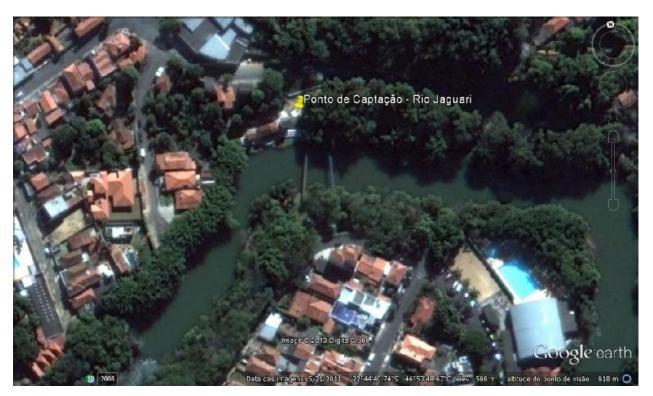
Figura 12 - Estação de captação de água do Rio Jaguari

A captação possui outorga do DAEE para até 600 m³/h de acordo com portaria do DAEE de acordo com os autos nº 9814618. A captação de água é realizada por sucção aspirada. O acesso para manutenção é fácil, com boa iluminação. As instalações elétricas e os cabos encontram-se expostos, necessitando manutenção preventiva a fim de evitar futuros curto-circuito e choques elétricos por parte dos operadores (Figuras 21 e 22).

A Estação Elevatória (E.E) possui quatro bombas sendo que apenas três estão em operação, as quais possuem potência de 100 CV, 60 CV e 40 CV. Não existe conjunto moto-bomba reserva no local. A retirada das bombas para a manutenção é realizada por empresa terceirizada, sendo que no local não existe sistema de manilha para o içamento. As bombas não são dotadas de horímetro ou manômetro

Providências necessárias				
Imediatas	<ul> <li>✓ Adequação das fiações elétricas no quadro de disjuntores e nos conjuntos moto-bomba que se encontram expostas;</li> <li>✓ Colocar em operação os macromedidores instalados;</li> <li>✓ Instalar corrimão na parte superior do desarenador (Figura 16).</li> </ul>			
Médio prazo	✓ Implantar plano de limpeza periódica do desarenador.			
Longo prazo	✓ Instalar manômetro e horímetro nas bombas a fim de facilitar a realização de manutenção preventiva nessas.

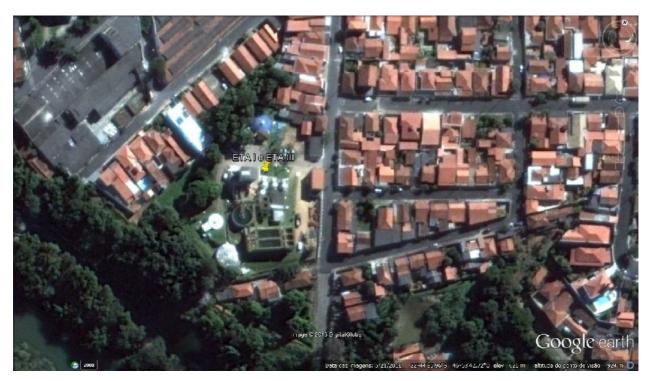
Figura 23 - Imagem de satélite da Estação de Tratamento de Água ETA I e ETA III

A ETA I é do tipo convencional cilíndrica com capacidade de produção para 98 m³/h. Existe macromedidor na entrada da ETA do tipo eletromagnético carretel. A ETA encontra-se protegida contra o acesso de estranhos e animais, com placa identificando a concessionária na entrada da ETA e boas condições de limpeza do pátio externo e com escadas e guarda-corpo em boas condições. A mistura rápida é realizada com a aplicação de sulfato férrico, com uso de cal para correção de pH e aplicação de produtos através de bomba dosadora. Os dosadores não recebem manutenção preventiva e não é realizada a pré-cloração no sistema. A floculação é realizada em um tanque de floculação mecânico, sendo o efluente destinado ao decantador que circunscreve o floculador (Figura 27) . O decantador é do tipo convencional e percebeu-se a passagem de flocos para os filtros, devido ao baixo tempo de detenção das partículas no decantador. A filtração é composta por dois filtros retangulares anexos ao sistema. Não foram verificadas presença de bolhas no sistema ou carreamento de material filtrante. A ETA não se encontra licenciada.

A ETA III é do tipo convencional retangular com capacidade de produção de 498 m³/h, inaugurada em 1998. As condições de limpeza da ETA eram boas, assim como as condições das escadas e corrimãos. A água bruta é aduzida por estação elevatória presente na ETA, que encaminha a água para o módulo de tratamento. Na calha de entrada, foi possível perceber que a vazão atual é, provavelmente, maior que a vazão de projeto, já que foi necessário a construção de proteção de alvenaria nas bordas da calha de passagem da água aos floculadores (Figura 37), a fim de evitar o transbordamento do líquido. A mistura rápida é realizada em dosadores na própria tubulação de entrada e também utiliza sulfato férrico como coagulante e cal para a correção de pH. A floculação é o tipo mecânica composta por 2 (dois) misturadores, os quais estavam formando flocos com eficiência adequada. A decantação é do tipo convencional composta por dois decantadores retangulares. Os decantadores possuem manta impermeabilizante, a qual se encontra solta em alguns pontos (Figura 40). A frequência de descarga do decantador é de 2 (duas) horas, sendo que é realizada limpeza com frequência mensal do mesmo. Foi verificada a ocorrência de passagem de flocos para os filtros, provavelmente, devido ao baixo tempo de detenção do afluente nesta parte do sistema.

Providências necessárias					
Imediatas ✓ Adequações das mantas impermeabilizantes do decantador da ETA III (fig.39);					
Médio prazo	✓ Licenciamento da ETA;				
Longo prazo	✓ Ampliação da capacidade de tratamento da ETA, a qual, aparentemente, encontra-se subdimensionada para a vazão de entrada.

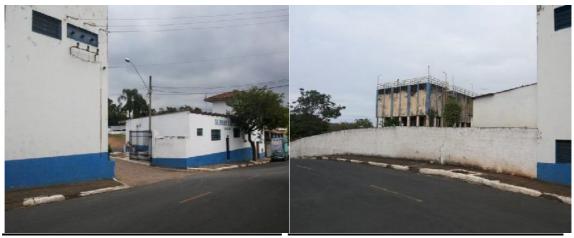
Figura 24 - Vista da fachada da ETA

Figura 25 - Vista do módulo de tratamento da ETA

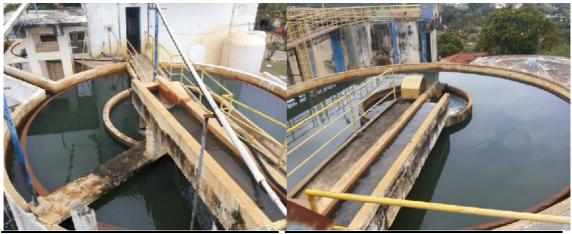
Figura 26 - Chegada da água bruta na ETA I

Figura 27 - Chegada da água bruta na ETA I

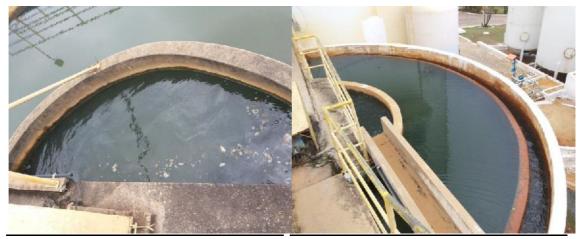
Figura 30 - Detalhe para a formação de flocos sobrenadantes no floculador

Figura 31 - Sedimentador

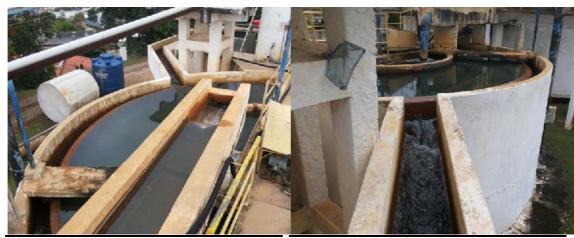
Figura 32 - Decantador da ETA I

Figura 33 - Tubulação de passagem do decantador para o filtro da ETA I

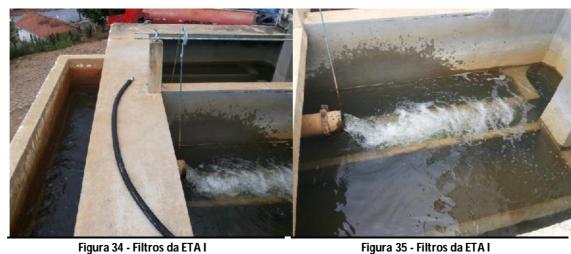
Figura 34 - Filtros da ETA I

- Instalação de Calha Parshall para aplicação de produtos químicos (pois possui somente um vertedor);
- Reforma em obras civis, tais como: nas comportas de fundo (pois apresentam vazamentos);
- Troca de material filtrante dos Filtros.

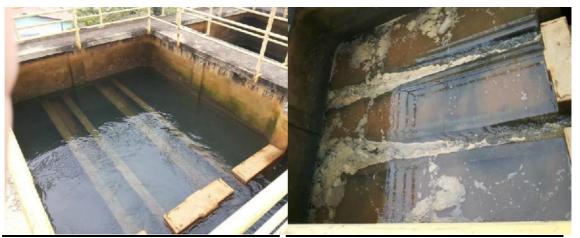
Figura 40 - Filtros da ETA III

Figura 41 - Lavagem de filtros da ETA III

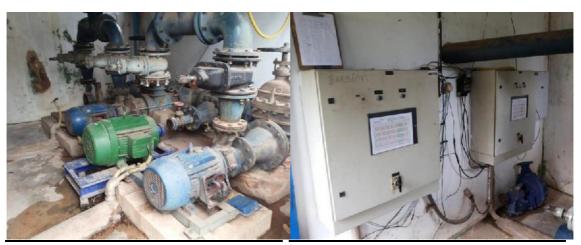
Figura 44 - Estação elevatória

Figura 45 - Painéis elétricos

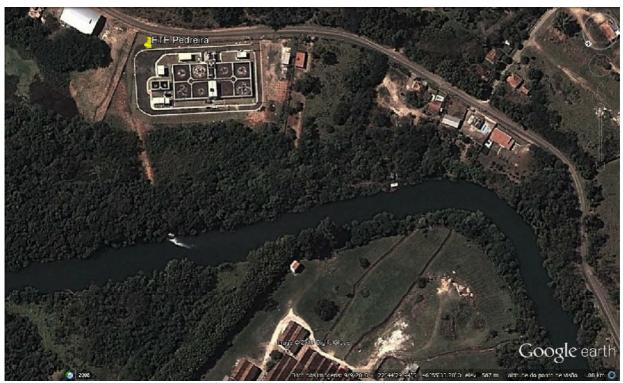
Figura 50 - Imagem de satélite da ETE

A Estação de Tratamento de Esgoto (ETE) de Pedreira é do tipo lodos ativados por batelada e possui vazão de projeto de 160 L/s. A ETE encontra-se protegida contra o acesso de animais e estranhos, com boas condições de limpeza do pátio externo e escadas e corrimãos em boas condições. Não existe placa identificando a concessionária e de que se trata de Estação de Tratamento de Esgoto (ETE). A ETE é operada através Centro de Controle Operacional (CCO) (Figura 52). Existe plano de manutenção preventiva com cronograma de realização das intervenções visível a todos os funcionários. De acordo com o operador, a ETE não recebe chorume.

Providências necessárias				
Imediatas	<ul> <li>✓ Adequações da rosca transportadora de sedimentos da caixa de areia;</li> <li>✓ Verificar irregularidades na desidratação do lodo tendo em vista a presença de líquido drenado da caçamba no momento da inspeção (Figura 59);</li> <li>✓ Instalar placa de identificação da concessionária na entrada da ETE.</li> </ul>			
Médio prazo	-			
Longo prazo	-
