**RELATÓRIO DE FISCALIZAÇÃO TÉCNICA DOS SISTEMAS DE ÁGUA E  
ESGOTO DO MUNICÍPIO DE  
PIRASSUNUNGA**

**PRESTADOR: SERVIÇO DE ÁGUA E ESGOTO DE PIRASSUNUNGA – SAEP**

**Relatório R1 – Diagnóstico**

**Americana, outubro de 2014**

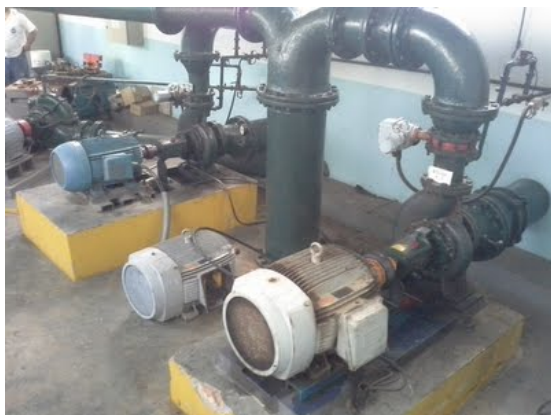
**Imagem(8):**

**Descrição(8):** Conjuntos de recalque para ETA 1 - Bombas 3, 4 e 5 (esta última desativada)

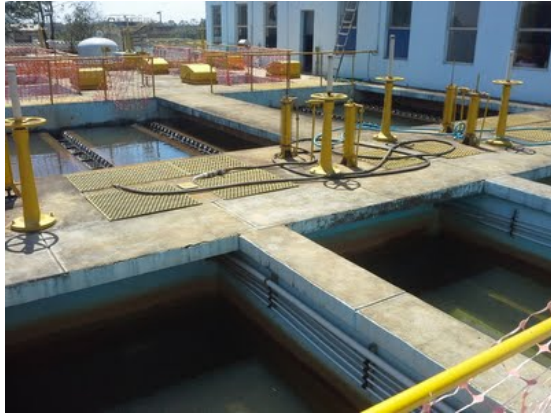
**Imagem(7):**

**Descrição(7):** Área dos decantadores e filtros que não possui guarda-corpos

**Informações complementares:** Misturador mecânico desativado na ocasião da inspeção. Desinfecção com Hipoclorito de Cálcio. Há necessidade de instalação de guarda-corpos na área dos decantadores e filtros. ETA abriga laboratório central do SAEP, mas não dispõe de chuveiro de emergência. Tratamento do lodo com teor médio de 22% de sólidos e retorno da água de reuso para a ETA 2.

| Providências necessárias | |
|---|---|
| <b>Imediatas</b> | Instalação de guarda-corpos na área dos decantadores e filtros;<br>Instalação de chuveiro de emergência no laboratório |

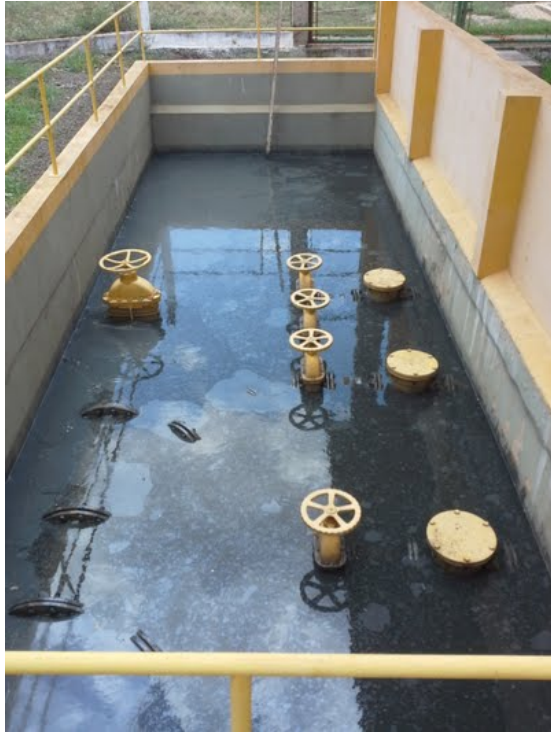
**Imagem(4):**

**Descrição(4):** Caixa de registros de recalque com vazamento no poço de sucção

**Informações complementares:** Na ocasião da inspeção a ETE Laranja Azeda estava em manutenção e a EEEB desligada, em by pass. Havia vazamento significativo na caixa de registros de recalque.

| <b>Imediatas</b> | Reparo em vazamento de esgoto do poço de sucção para a caixa de registros de recalque |

| PROVIDÊNCIAS NECESSÁRIAS – Sistema de abastecimento de Água (SAA) | | |
|---|---|---|
| <u>Estação Elevatória de Esgoto<br/>Bruto – EEEB Laranja Azeda</u> | <i>Imediatas</i> | Reparo em vazamento de esgoto do poço de sucção para a caixa de registros de recalque |

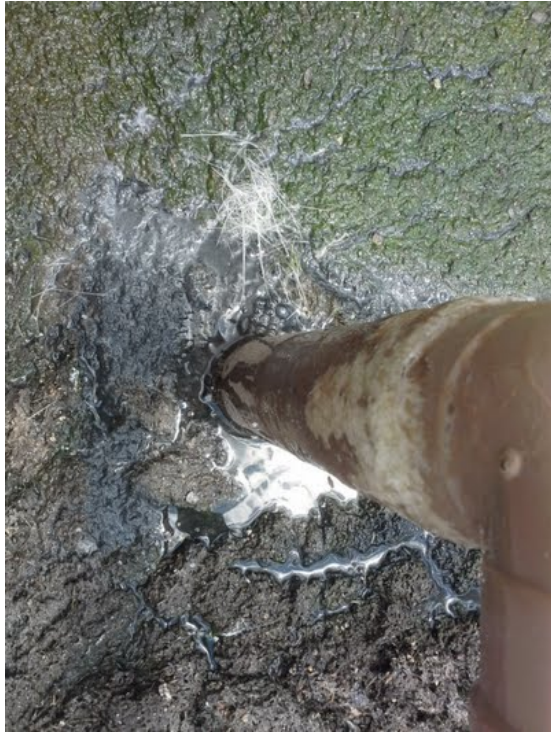
**Imagem(8):**

**Descrição(8):** Vazamento de gases

**Informações complementares:** ETE composta de gradeamento fino, removedor de gordura, reatores anaeróbios, filtro biológico, decantador e desinfecção. Queimador de gases e desidratação de lodo por centrifugação nunca operaram desde o início de funcionamento da ETE. Desinfecção está sendo providenciada com instalação de tanque para Hipoclorito de Sódio em obras de reforma, que incluem a construção de mais um filtro biológico e um decantador secundário. DBO média de entrada e saída de 370 e 109 mg/L, respectivamente, com eficiência média de 70%.

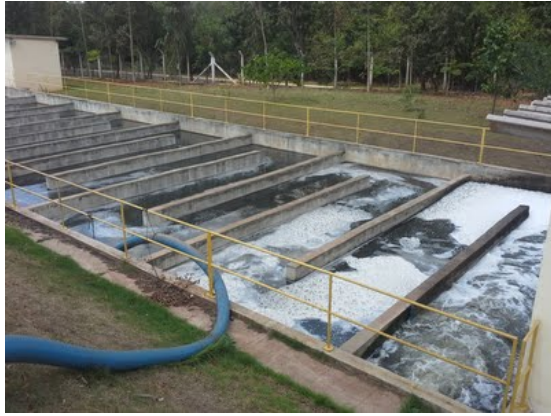
**Imagem(13):**

**Descrição(13):** Chicana para contato após desinfecção, que atualmente não é realizada, mas será feita com Hipoclorito de Sódio a partir de tanque em instalação na ocasião da inspeção

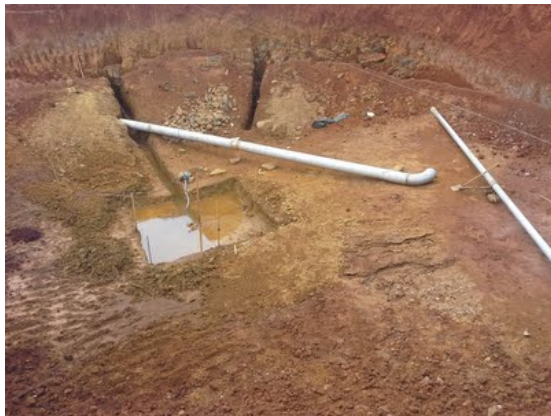
**Imagem(14):**

**Descrição(14):** Novo decantador em construção
