**RELATÓRIO DE FISCALIZAÇÃO TÉCNICA DOS SISTEMAS DE ÁGUA E  
ESGOTO DO MUNICÍPIO DE  
PORTO FELIZ**

**PRESTADOR: SERVIÇO AUTÔNOMO DE ÁGUA E ESGOTO – SAAE PORTO FELIZ**

**Relatório R1 – Diagnóstico**

**Americana, abril de 2016**

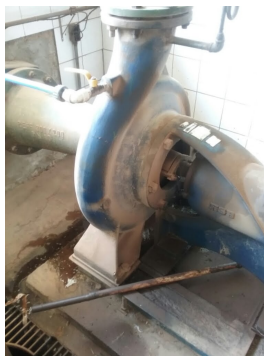
**Descrição(6):** Má drenagem das gaxetas  
**Imagem(7)**

| PROVIDÊNCIAS NECESSÁRIAS – Sistema de Abastecimento de Água (SAA) | | |
|---|---|---|
| <u>Captação Superficial</u><br><u>Ribeirão Avecuia</u> | <i>Imediatas</i> | <ul style="list-style-type: none"> <li>✓ Providenciar drenagem adequada de água de lubrificação de gaxetas.</li> </ul> |

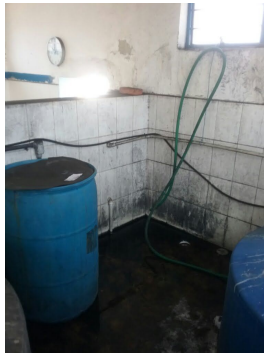
**Descrição(10):** Vazamentos casa de química

| PROVIDÊNCIAS NECESSÁRIAS – Sistema de Abastecimento de Água (SAA) | | |
|---|---|---|
| | <i>Médio Prazo</i> | <ul style="list-style-type: none"> <li>✓ Realizar estoque adequado de produtos químicos na casa de química;</li> <li>✓ Reparar vazamentos de produtos químicos na casa de química;</li> <li>✓ Instalar vertedores na saída dos decantadores;</li> </ul> |

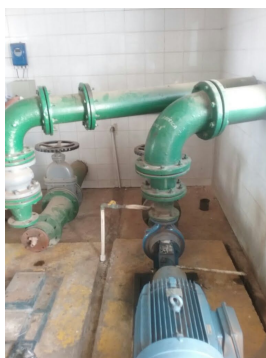
**Descrição(2):** Bomba. Sem reserva

| PROVIDÊNCIAS NECESSÁRIAS – Sistema de Abastecimento de Água (SAA) | | |
|---|---|---|
| <u>Estação Elevatória (EEAT) da</u><br><u>ETA ao Reservatório Vila</u><br><u>América</u> | <i>Médio Prazo</i> | <ul style="list-style-type: none"> <li>✓ Instalação de moto-bomba reserva</li> <li>✓ Melhorar identificação das elevatórias</li> </ul> |

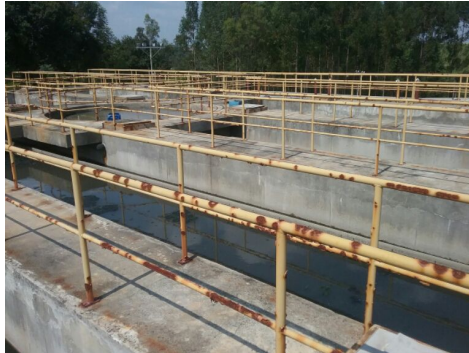
**Descrição(6):** Guarda-corpo em estado precário (oxidação)

**Informações complementares:** Trocar os guardar corpos, todos oxidados.

| | <i>Médio<br/>Prazo</i> | <ul style="list-style-type: none"> <li>✓ Cercar toda a área da ETE</li> <li>✓ Substituir guarda-corpos</li> <li>✓ Promover tratamento e destinação adequada do lodo, com respectivo CADRI</li> </ul> |

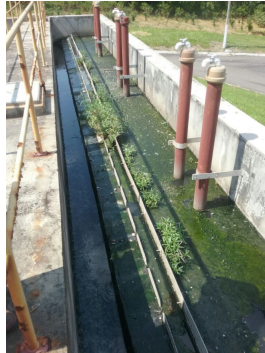
**Descrição(10):** Lodo acumulado nos vertedores de saída do Reator UASB, com crescimento de vegetação

| PROVIDÊNCIAS NECESSÁRIAS – Sistema de Abastecimento de Água (SAA) | | |
|---|---|---|
| <u>Estação de Tratamento de</u><br><u>Esgoto (ETE-Xyko)</u> | <i>Imediatas</i> | <ul style="list-style-type: none"> <li>✓ Providenciar identificação da área</li> <li>✓ Providenciar limpeza periódica do lodo sobrenadante nos reatores UASB</li> <li>✓ Consertar raspadores de lodo</li> </ul> |

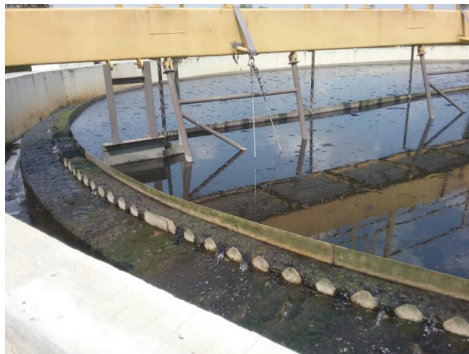
**Descrição(12):** Raspador danificado, ocasionando acúmulo de lodo nos vertedores de saída dos decantadores

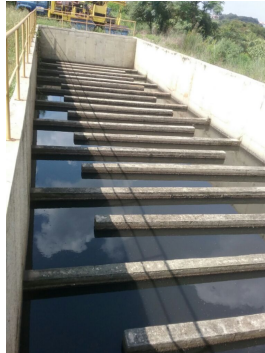
**Descrição(14):** Tanque de contato (não há desinfecção, funciona apenas como canal de passagem)
