**RELATÓRIO DE FISCALIZAÇÃO DAS CONDIÇÕES GERAIS DE PRESTAÇÃO  
DE SERVIÇOS DE ÁGUA E ESGOTO DO MUNICÍPIO DE  
RIBEIRÃO PRETO**

**PRESTADOR: DEPARTAMENTO DE ÁGUA E ESGOTO DE RIBEIRÃO PRETO - DAERP**

**Relatório R1 – Diagnóstico**

**Americana, dezembro de 2018**

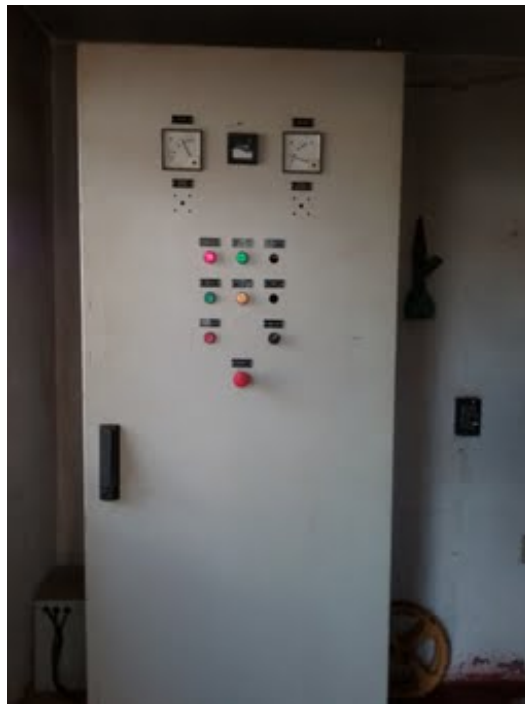
**Descrição(2):** Painelelétrico de comando do conjunto motobomba do poço tubular profundo

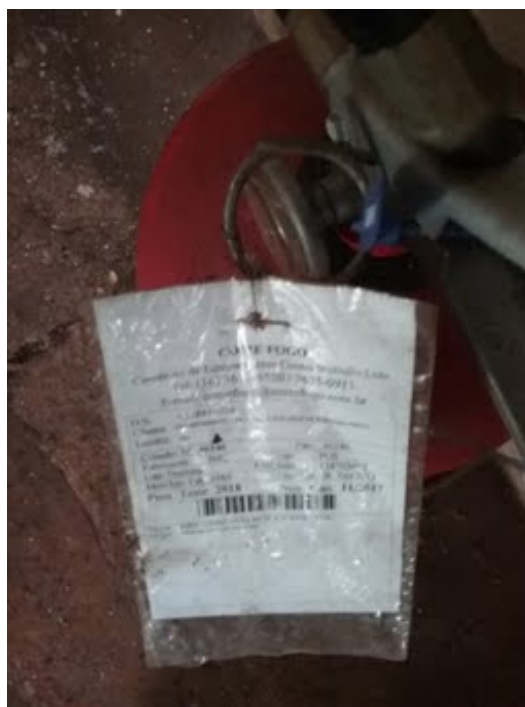
**Descrição(6):** Extintor de incêndio com o prazo de recarga vencido em nov/2017

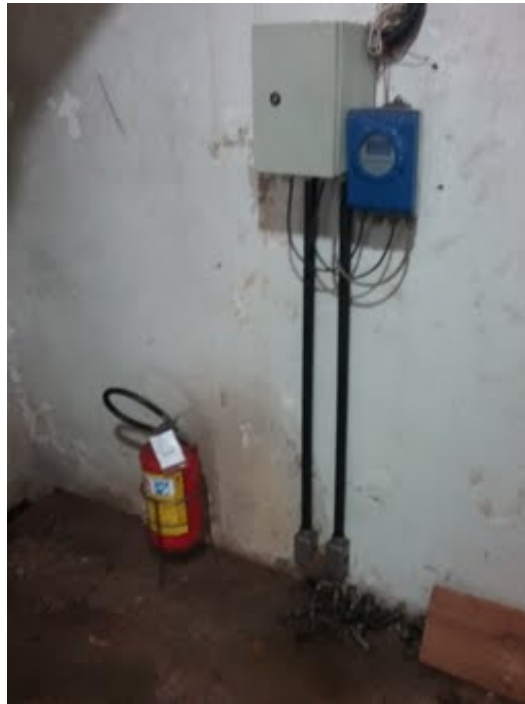
**Descrição(7):** Amostrador digital das vazões que ainda não é transmitido os dados por telemetria a uma CCO

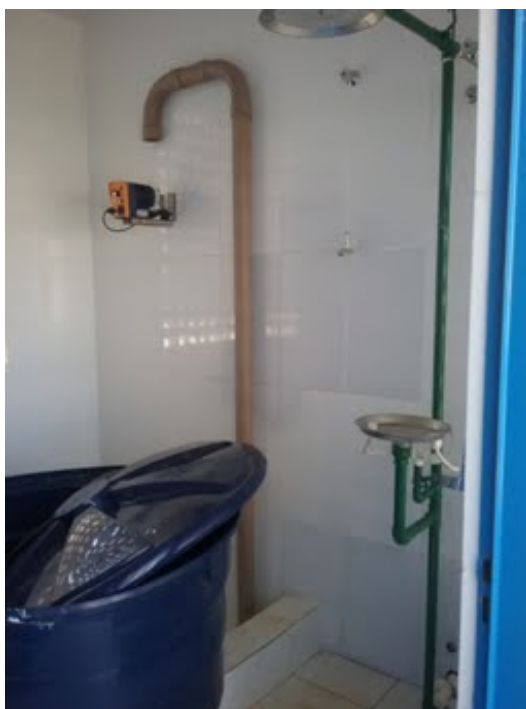
**Descrição(6):** Casa de química. Tampar o ralo da bacia de contenção.

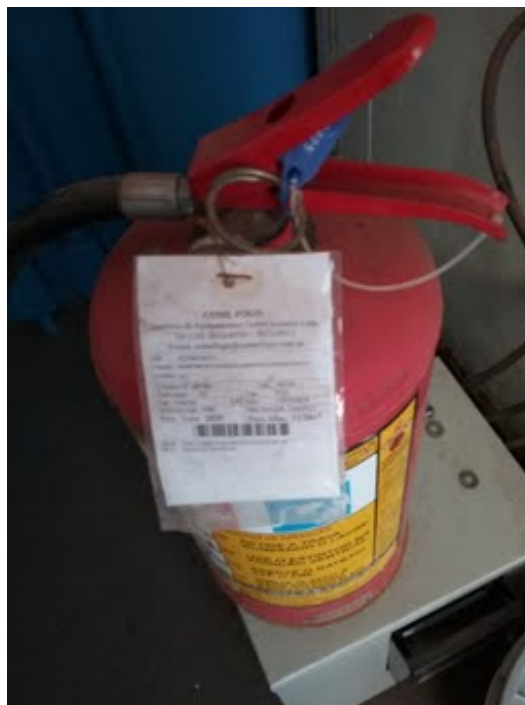
**Descrição(6):** Carga do extintor de incêndio com prazo de validade vencido

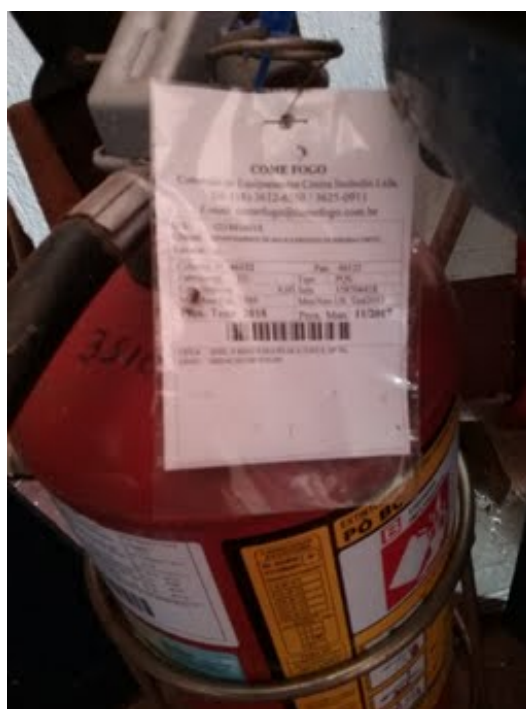
**Descrição(8):** Extintor de incêndio com a carga com o prazo de validade vencido

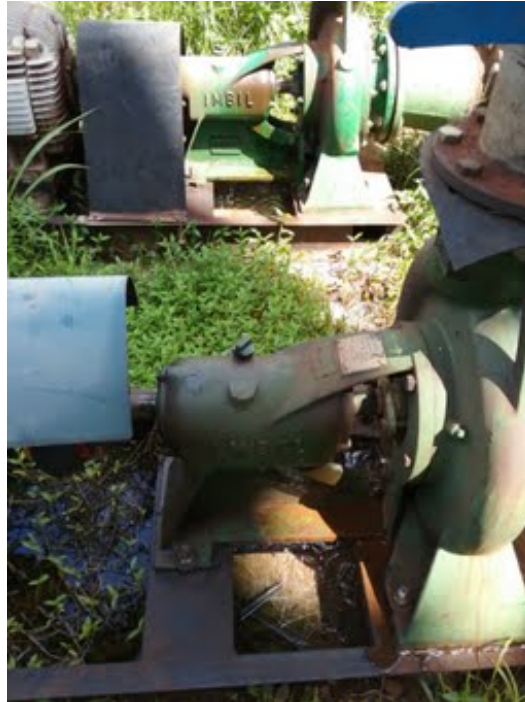
**Descrição(9):** Detalhe da água de lubrificação da gaxeta da bomba hidráulica com o sistema de drenagem impróprio

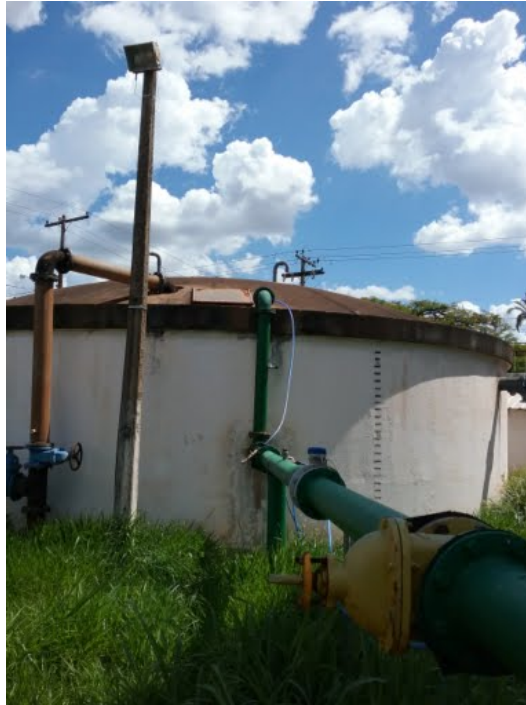
**Item 6.4**

**Item 6.4:** Existência de locais sem guarda-corpos ou escadas em situação inadequada (Art. 5.16 da NBR 12217/1994). Prazo: Em até 180 dias

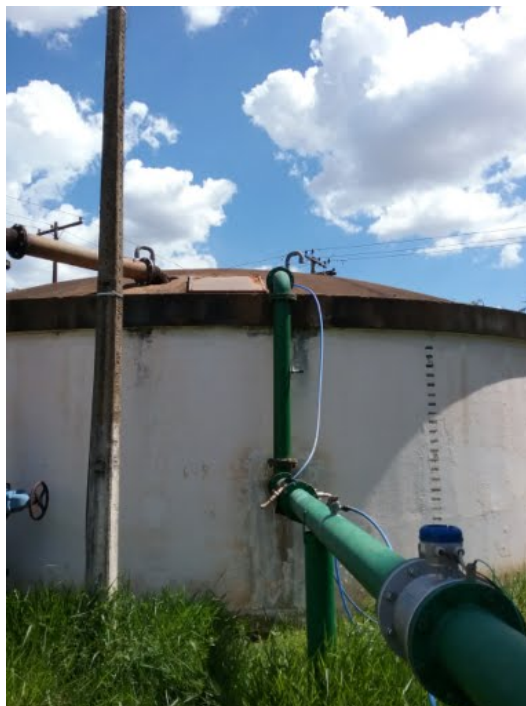
**Item 6.10**

**Item 6.10:** O reservatório sem tampas de inspeção em boas condições (Art. 5.13 da NBR 12217/1994). Prazo: Imediato

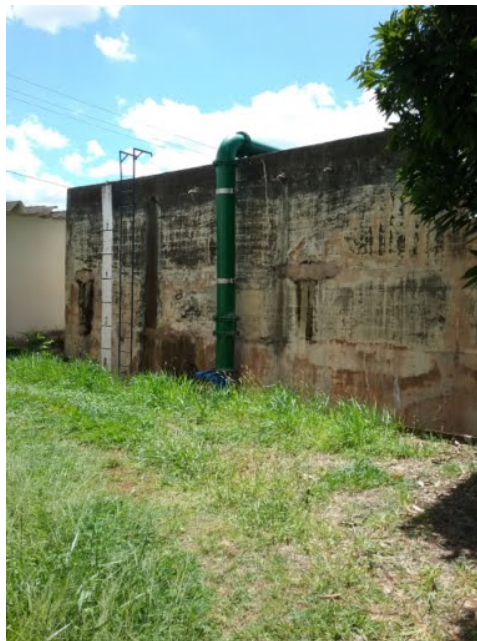
**Descrição(1):** Reservatório com vazamentos

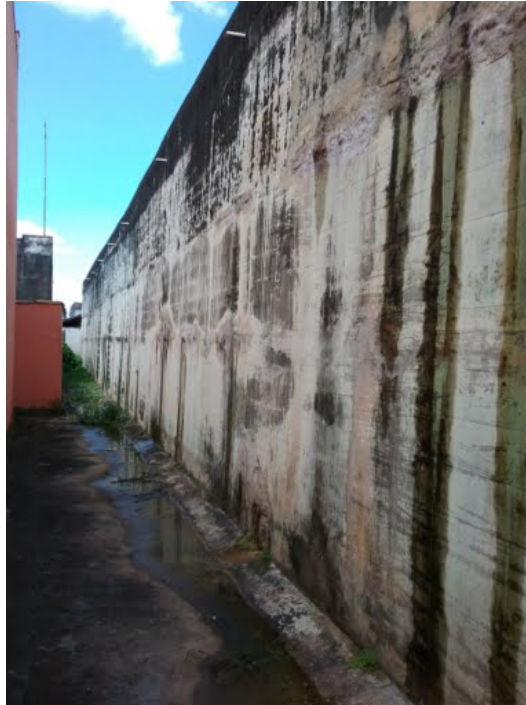
**Descrição(2):** Visão da estrutura lateral com vazamentos

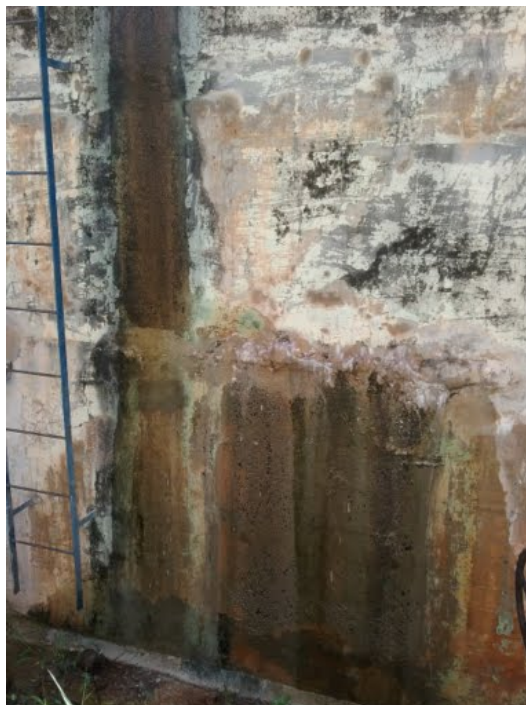
**Item 6.3**

**Item 6.3:** Existência de vazamentos aparentes nas instalações (Art. 2º da Lei Federal 11.445/2007).  
Prazo: Imediato

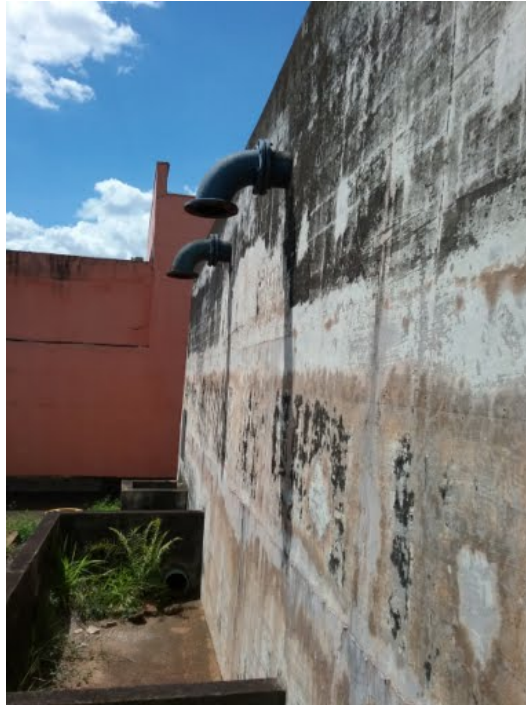
**Item 6.9**

**Item 6.9:** Inexistência de telas de proteção contra entrada de insetos e pequenos animais nas tubulações de ventilação (Art. 5.14 da NBR 12217/1994). Prazo: Imediato

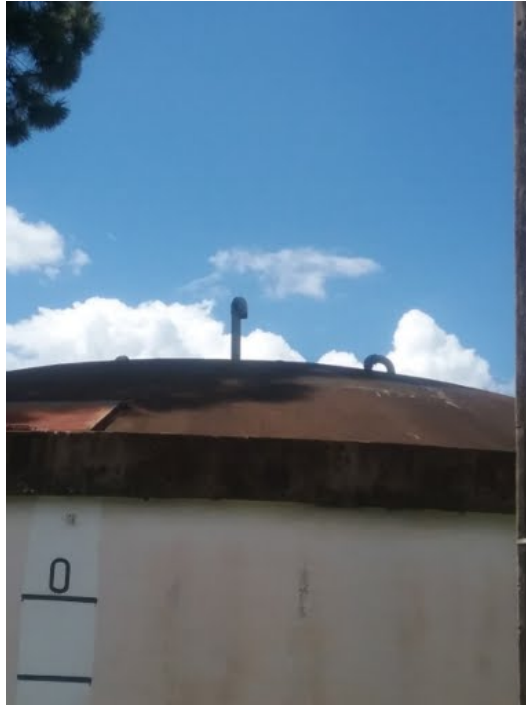
**Item 6.9**

**Item 6.9:** Inexistência de telas de proteção contra entrada de insetos e pequenos animais nas tubulações de ventilação (Art. 5.14 da NBR 12217/1994). Prazo: Imediato

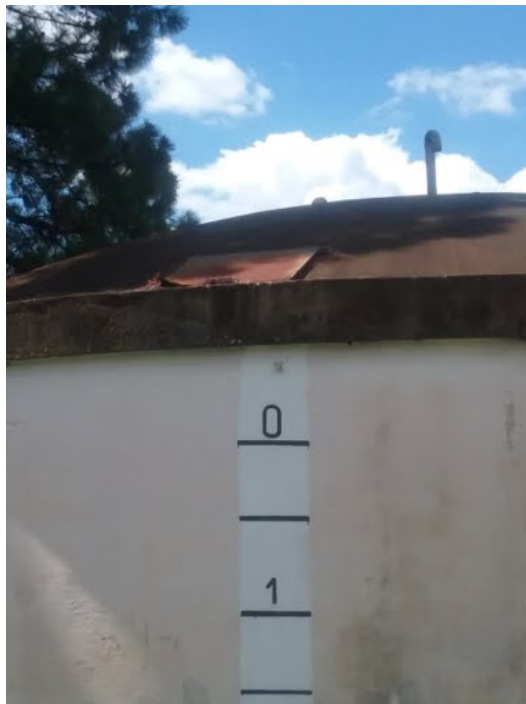
**Item 6.10**

**Item 6.10:** O reservatório sem tampas de inspeção em boas condições (Art. 5.13 da NBR 12217/1994).  
Prazo: Imediato

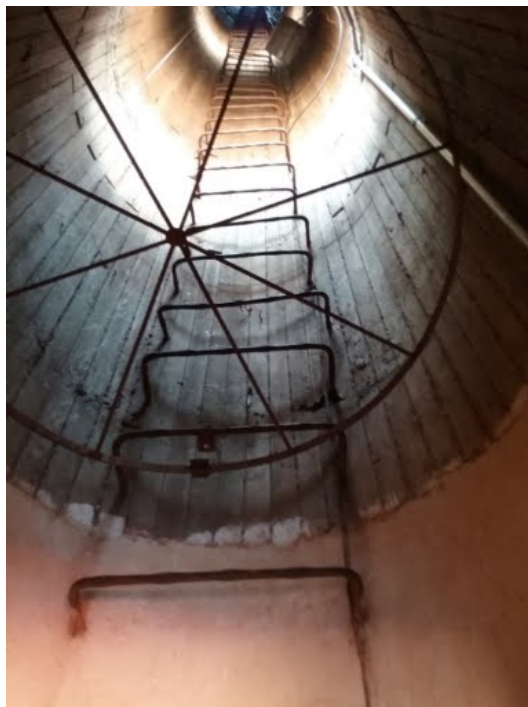
**Item 6.4**

**Item 6.4:** Existência de locais sem guarda-corpos ou escadas em situação inadequada (Art. 5.16 da NBR 12217/1994). Prazo: Em até 180 dias

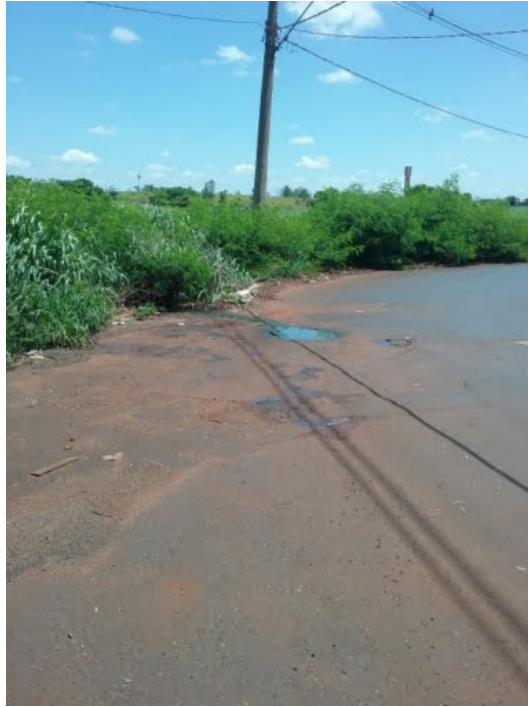
**Item 7.9**

**Item 7.9:** Existência de vazamentos aparentes (Art. 2º da Lei Federal 11.445/2007). Prazo: Imediato

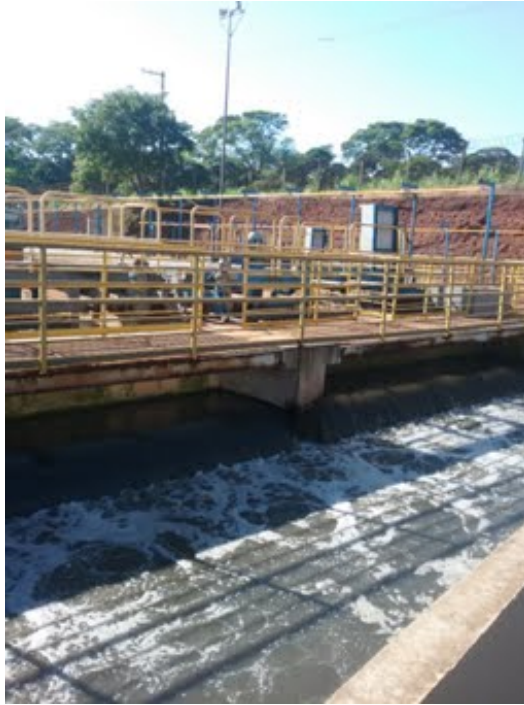
**Descrição(7):** Saída dos desarenadores. Neste local, observa-se oxidação das estruturas de guarda-corpo e de passagem dos operadores.

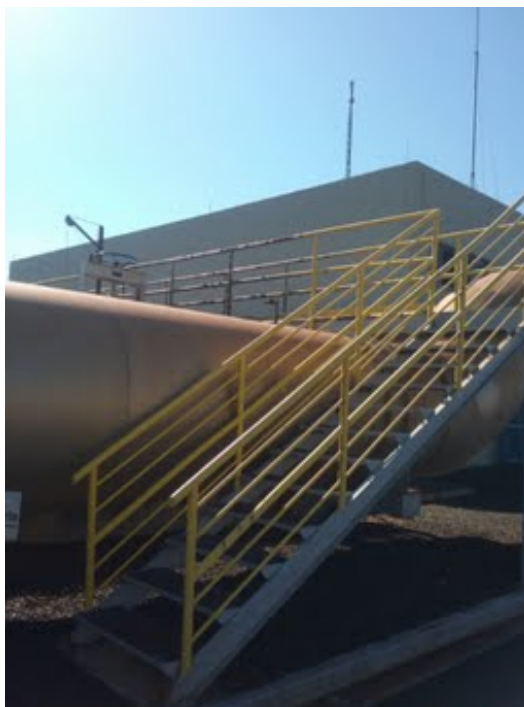
**Descrição(10):** Detalhe para oxidação da estrutura
