**RELATÓRIO DE FISCALIZAÇÃO TÉCNICA DOS SISTEMAS DE ÁGUA E  
ESGOTO DO MUNICÍPIO DE  
RIO DAS PEDRAS**

**PRESTADOR: SERVIÇO AUTÔNOMO DE ÁGUA E ESGOTO – SAAE**

**Relatório R1 – Diagnóstico**

**Americana, agosto de 2013**

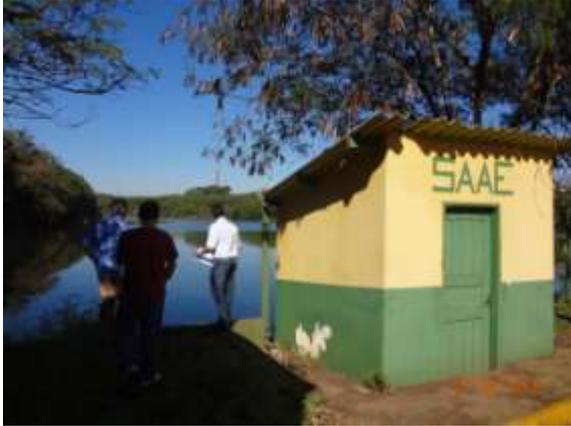
Captação superficial em represa com acesso fácil, em boas condições e sem erosão aparente nas proximidades da captação. Não há identificação de que o local se trata de manancial para abastecimento público e há indícios de fontes de poluição difusa. Não há monitoramento de

**Figura 5 - Captação na Represa Bom Jesus II**

Providências necessárias	
<b>Imediatas</b>	Sinalização da área indicando que se trata de manancial para abastecimento público; Instalação de extintor de incêndio
<b>Médio prazo</b>	Aquisição de conjunto reserva; Adequação das instalações elétricas
<b>Longo prazo</b>	Nenhuma

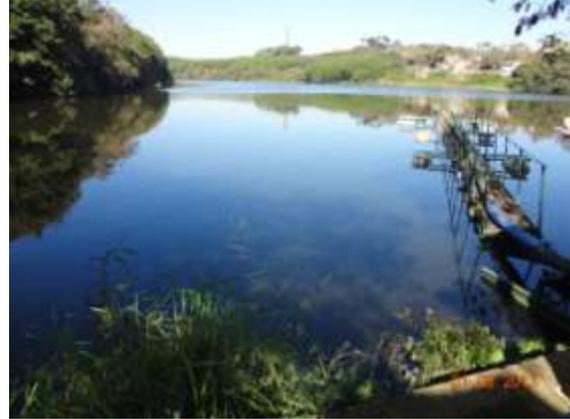
**Figura 6 - Sucção sobre flutuantes**

A sucção é aspirada sobre flutuantes e não há hidrômetro para medição de vazão. Há acesso e facilidades para manutenção e circulação de operadores. Há boa iluminação para trabalhos noturnos. As instalações elétricas estão regulares e não há conjunto de recalque reserva. Não há manutenção preventiva ou manômetros/horímetros individuais. Não há extintor de incêndio no local.

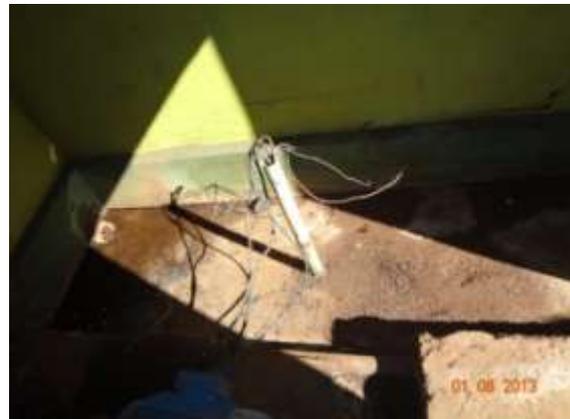
**Figura 8 - Situação dos cabos elétricos**

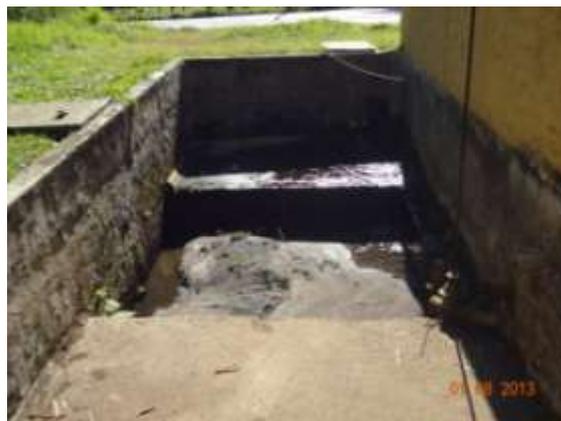
O filtro é lavado, no mínimo, uma vez ao dia com critério de perda de carga na filtração, sendo a água de lavagem encaminhada também ao tanque de sedimentação de lodo. Há carreamento de material filtrante, observado na caixa de sedimentação, mas também há sua reposição recente.

**Figura 15 - Caixa de sedimentação, com indícios de carreamento do material filtrante**

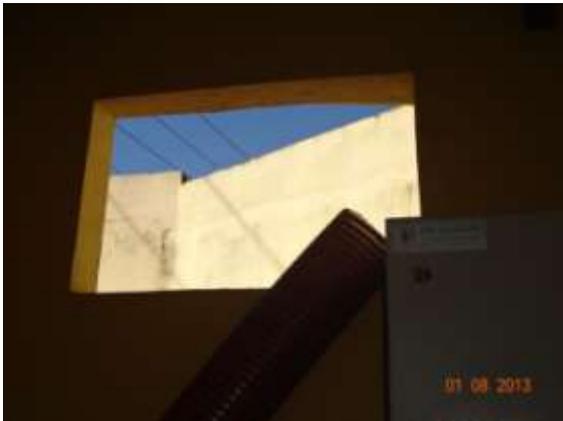
Não há identificação da EEAT, plano de limpeza ou conjuntos reservas. Não há indícios de inundações no local. Não há plano de manutenção preventiva ou controle de vibração. Há boa iluminação e circulação de ar, inclusive com risco de molhar os painéis elétricos em caso de chuvas.

Figura 21 - Abertura para ventilação que permite água de chuva sobre painel elétrico

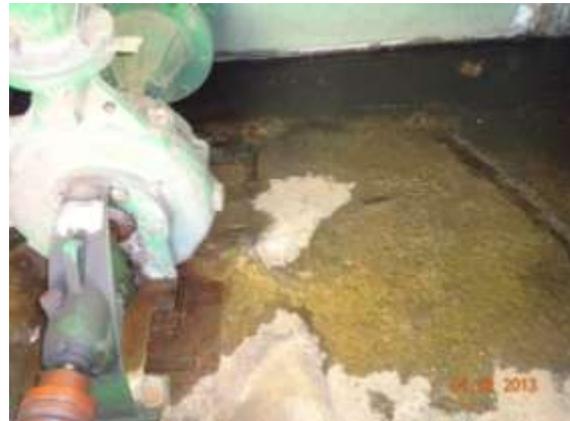
Há manômetros instalados nos dois conjuntos, mas estão danificados. Não há drenagem adequada da água de lubrificação das gaxetas.

Figura 22 - Disposição inadequada da água de lubrificação de gaxetas

Providências necessárias	
<b>Imediatas</b>	Drenagem adequada da água de lubrificação de gaxetas
<b>Médio prazo</b>	Aquisição de conjunto reserva
<b>Longo prazo</b>	Nenhuma

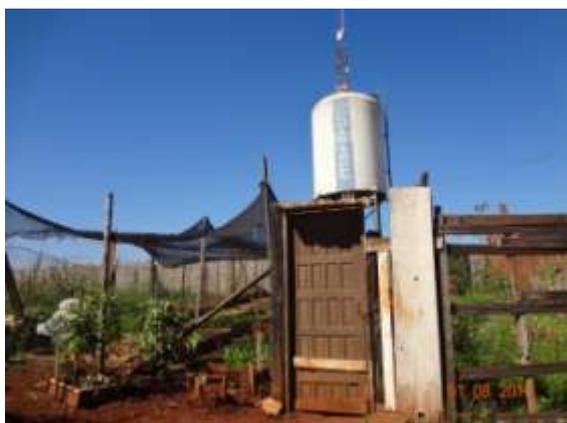
Não há identificação do local, mas a área está devidamente cercada e em boas condições de limpeza – há cessão de parte da área do reservatório a terceiro para cultivo de hortaliças, que em contrapartida auxilia na limpeza da área.

**Figura 24 - Área do reservatório ocupada por terceiros**

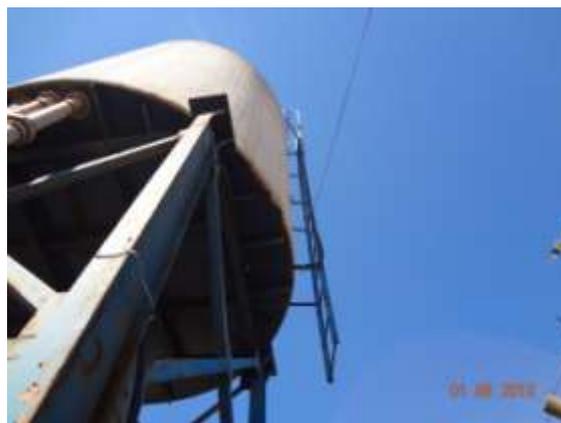
As condições do reservatório são boas, sem fissuras aparentes que possam comprometer a estrutura, mas apresenta corrosão aparente no fundo do reservatório. Há escada de acesso em boas condições, mas sem guarda-corpo. Também não há guarda-corpo na cobertura.

**Figura 27 - Escada de acesso sem guarda-corpo**

Providências necessárias	
<b>Imediatas</b>	Reparo do vazamento nas tubulações de extravazão e limpeza; Adequação da segurança da escada de acesso; Pintura da estrutura metálica com corrosão no reservatório;
<b>Médio prazo</b>	Avaliação da possibilidade de instalação de sistema para operação do reservatório sem necessidade de manobra, com vistas a preservação da qualidade da água
<b>Longo prazo</b>	Nenhuma

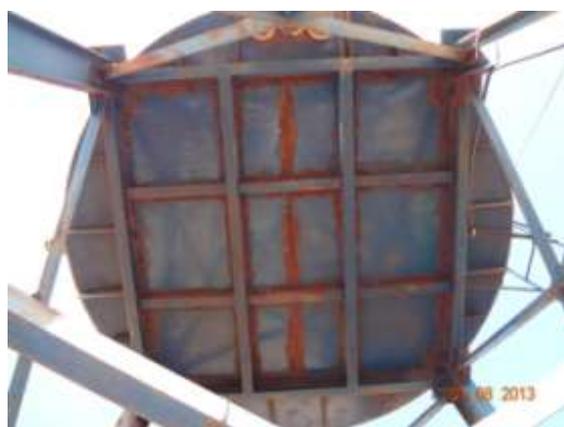
**Figura 28 - Detalhe corrosão fundo do reservatório**

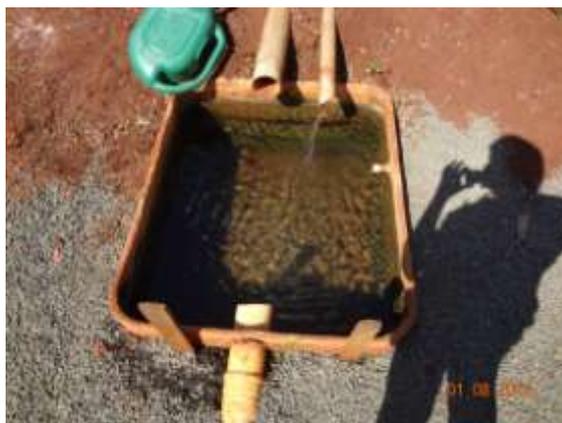
As águas de lavagem e extravazão são lançadas no próprio terreno, sem drenagem adequada. Estas instalações, inclusive, apresentam vazamentos que estão sendo aproveitados irregularmente por terceiros.

Figura 29 - Vazamento das tubulações de extravazão e limpeza.  
Excedente é aproveitado para irrigação de horta

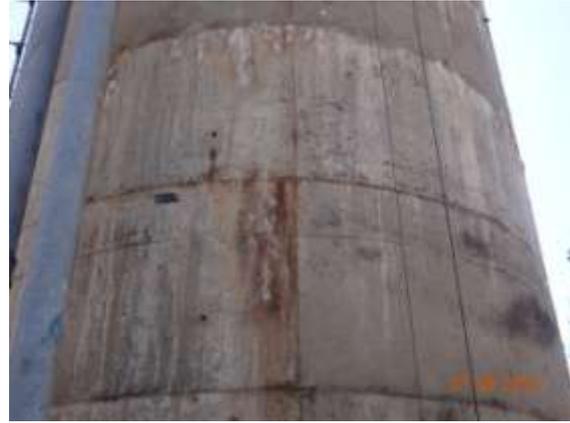
Não há placa indicativa do local, mas a área está devidamente cercada e em boas condições de limpeza. As condições do reservatório são aparentemente boas, com indícios de carbonatação do concreto, mas sem rachaduras visíveis que possam comprometer a estrutura. Há escada de acesso, com guarda-corpo. Há guarda-corpo na laje de cobertura, para-raios e sinalização noturna.

**Figura 32 - Carbonatação no concreto**

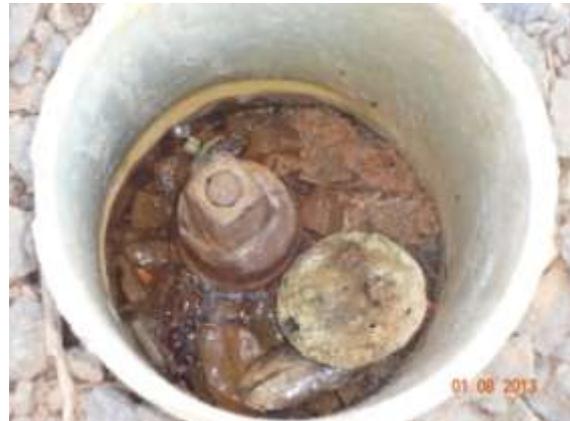
Há vazamento no registro de entrada do reservatório. A última limpeza foi realizada no início de 2012, mas há tentativas de estabelecer um programa de limpeza com frequência anual.

**Figura 34 - Vazamento em gaxeta do registro de entrada**

<b>Imediatas</b>	Reparo de vazamento no registro de entrada do reservatório
<b>Médio prazo</b>	Nenhuma
<b>Longo prazo</b>	Nenhuma
