**RELATÓRIO DE FISCALIZAÇÃO TÉCNICA DOS SISTEMAS DE ÁGUA E  
ESGOTO DO MUNICÍPIO DE  
SALTINHO**

**PRESTADOR: SECRETARIA MUNICIPAL DE PROJETOS E OBRAS, SERVIÇOS  
PÚBLICOS E SANEAMENTO BÁSICO**

**Relatório R1 - Diagnóstico**

**Americana, Junho de 2015**

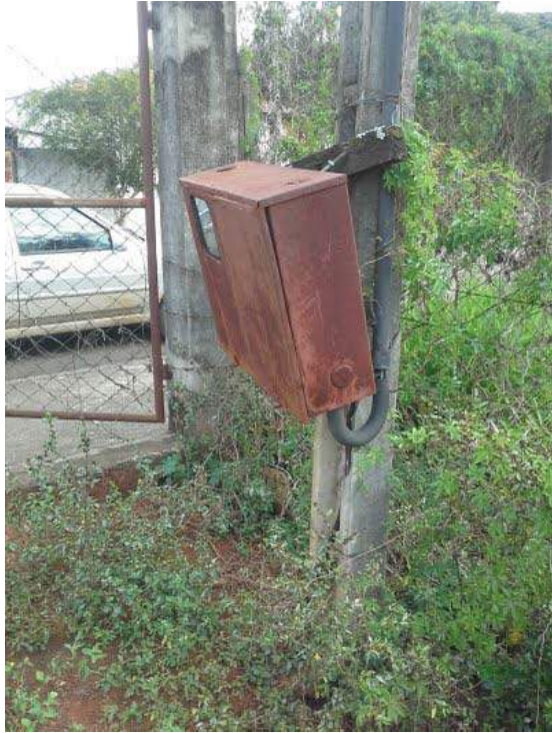
**Descrição(3):** Vista geral da entrada de energia elétrica do poço profundo

**Informações complementares:** A entrada de energia elétrica para alimentação do poço profundo nº03, está em precárias condições e com risco de queda do poste. A área não está devidamente cercada e não há placa de identificação do local.

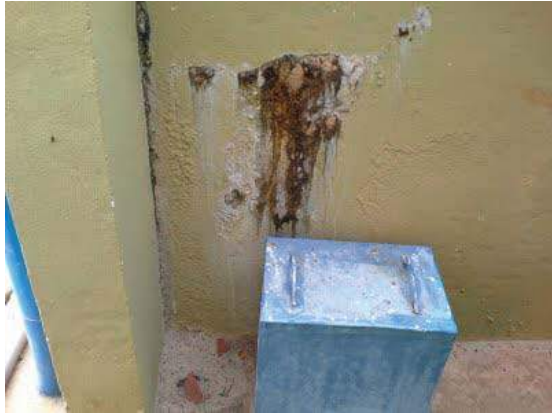
**Descrição(10):** Vista geral de infiltração do tanque de floculação

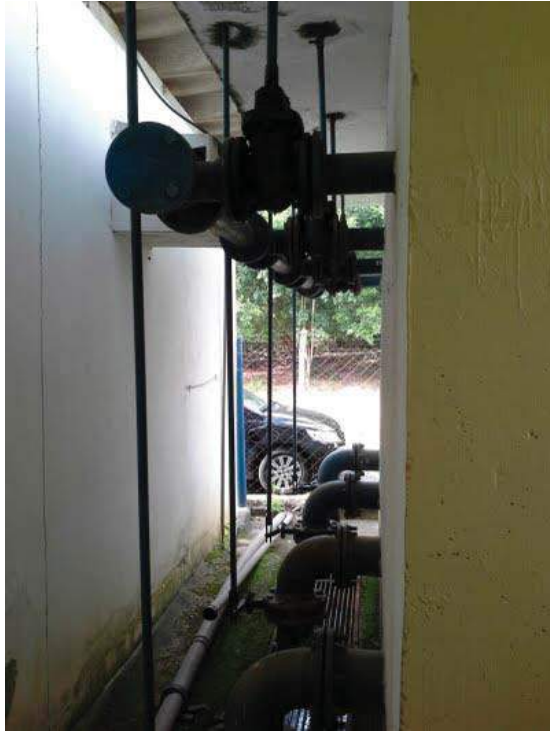
**Descrição(6):** Vista geral dos vazamentos nos registros de descarga de fundo dos filtros

**Informações complementares:** Pode-se observar vazamento nos registros de descarga de fundos do filtro. Segundo informações, as análises químicas da água tratada é realizada por um laboratório terceirizado. Conforme abordado anteriormente, as condições de limpeza e higiene do laboratório, que atende a ETA I e ETA II, estavam precárias, além de os operadores não utilizarem os EPIs pertinentes para esta atividade, como por exemplo o manuseio de produtos químicos. Além do laboratório, segundo informações, o controle de qualidade e a casa de química também atendem a ETA I e II.

| Providências Necessárias | |
|---|---|
| | Reparar os vazamentos aparentes |

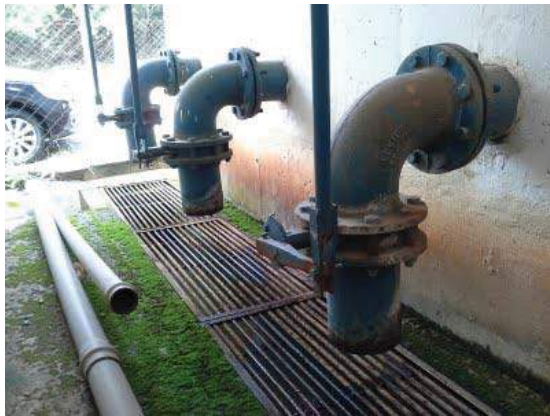
**Descrição(7):** Vista detalhada dos vazamentos dos registros de descarga de fundo dos filtros

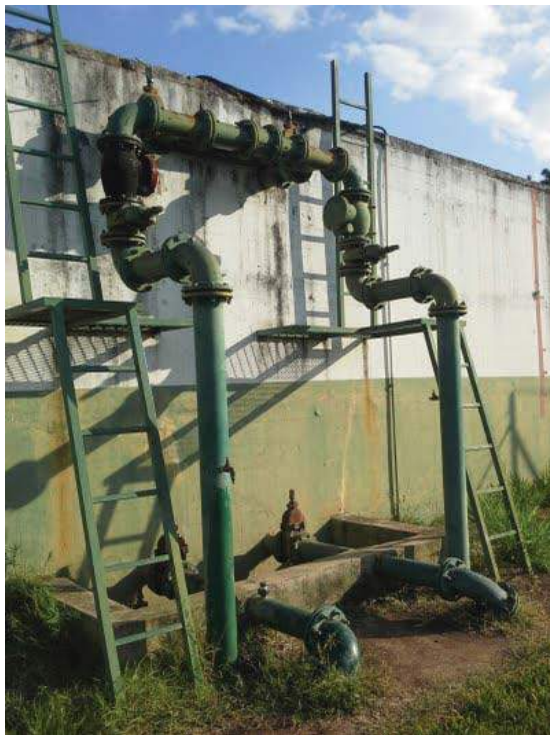
**Descrição(1):** Vista detalhada da escada de acesso a laje de cobertura sem guarda-corpo

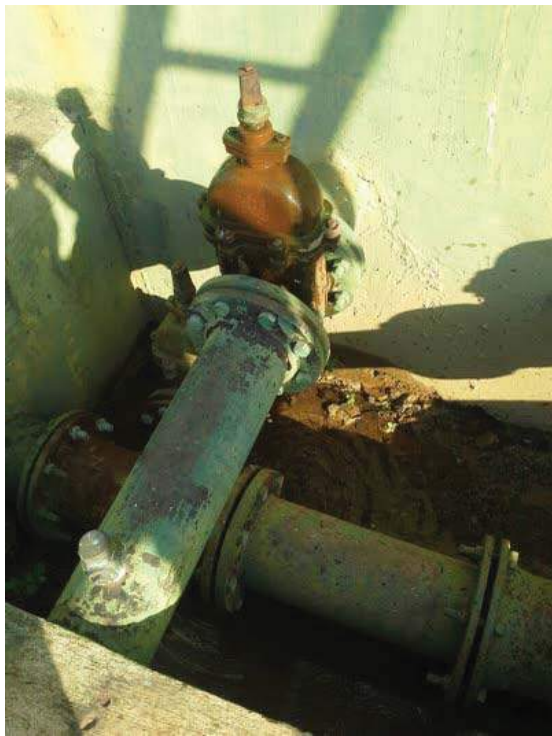
**Descrição(3):** Vista detalhada de vazamento no registro de abastecimento

**Informações complementares:** Segundo informações, a limpeza e desinfecção do reservatório não é realizada periodicamente, porém foi feita uma única limpeza em novembro de 2014. A cobertura do reservatório está preenchida com argila expandida e a tampa da caixa de inspeção é em aço. Há vazamentos no registro de abastecimento e saída do reservatório.

| Providências Necessárias | |
|---|---|
| Imediatas | Reparar os vazamentos aparentes |

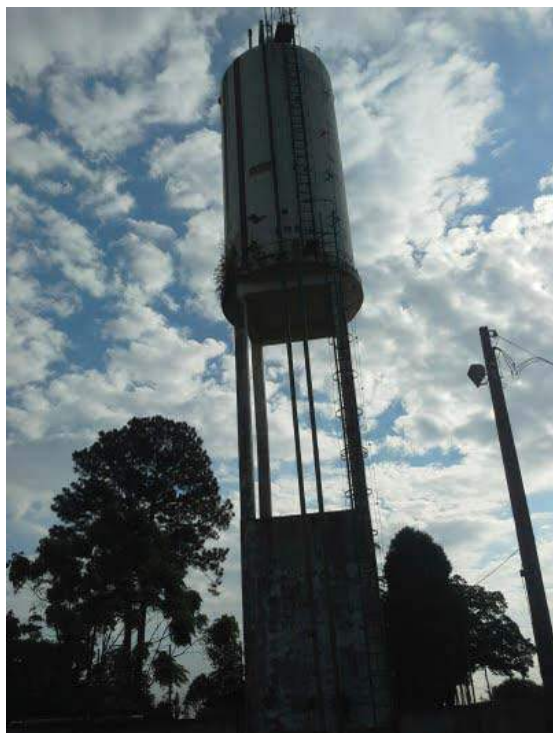
**Descrição(1):** Vista geral do reservatório

**Informações complementares:** Pode-se observar vazamento de água no reservatório, porém segundo informações já houve orçamento com duas empresas para o reparo dos do mesmo. Não há placa de identificação da área no local.

| Providências Necessárias | |
|---|---|
| Imediatas | Reparar os vazamentos aparentes |

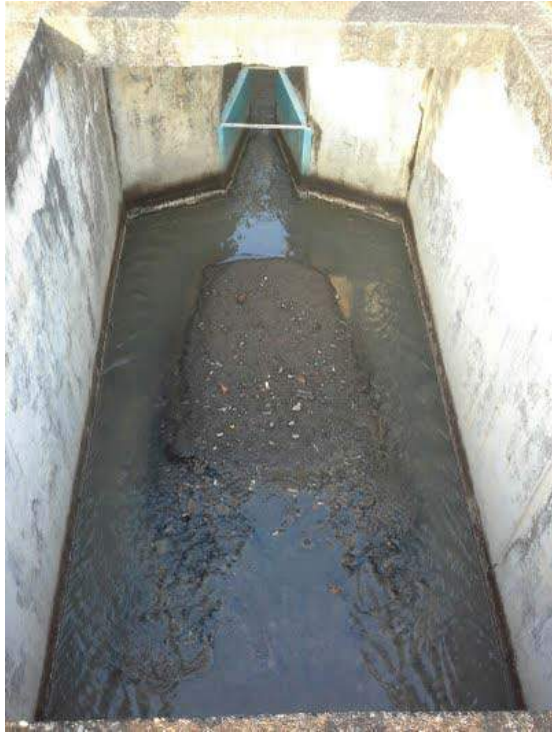
**Descrição(2):** Vista detalhada do desarenador

**Informações complementares:** Há a necessidade de limpeza do desanador, sendo que é o único da ETE. Segundo informações, no projeto da ETE, foram previstos 9 aeradores, porém, atualmente, por solicitação da CETESB, são utilizados 11. No entanto, devido a manutenção de 7 aeradores somente 4 estão em operação. Somente a CETESB realiza as análises químicas do esgoto bruto de efluente tratado pela ETE. A ETE possui uma centrífuga instalada em um prédio apropriado, porém nunca foi utilizada. O tanque de contato de desinfecção com hipoclorito de sódio está precisando de uma limpeza de fundo, pois não é coberto e está propício a cair folhas das árvores da APP, ao seu entorno.
