**RELATÓRIO DE FISCALIZAÇÃO TÉCNICA DOS SISTEMAS DE ÁGUA E  
ESGOTO DO MUNICÍPIO DE  
SALTO**

**PRESTADOR: SERVIÇO AUTÔNOMO DE ÁGUA, ESGOTO E MEIO AMBIENTE –  
SAAE AMBIENTAL**

**Relatório R1 – Diagnóstico**

**Americana, abril de 2014**

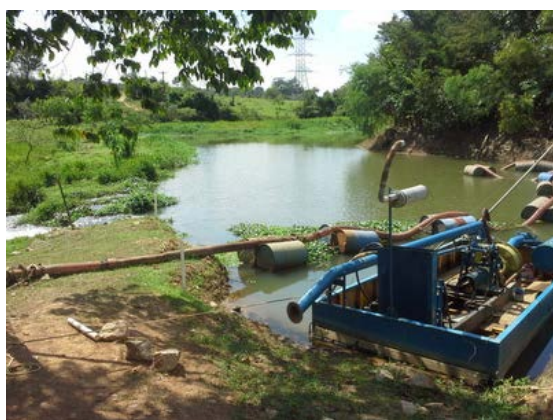
**Imagem(1):**

**Descrição(1):** Barramento rompido

**Informações complementares:** Barramento rompido há cerca de 3 meses. Houve problema com porto de areia a montante há alguns anos, já resolvido. Há projeto regional de represamento, para captação de Indaiatuba, Salto, Itu e Cabreúva, com inundação do local atual de captação

| Providências necessárias | |
|---|---|
| Imediatas | Recuperação do barramento existente |

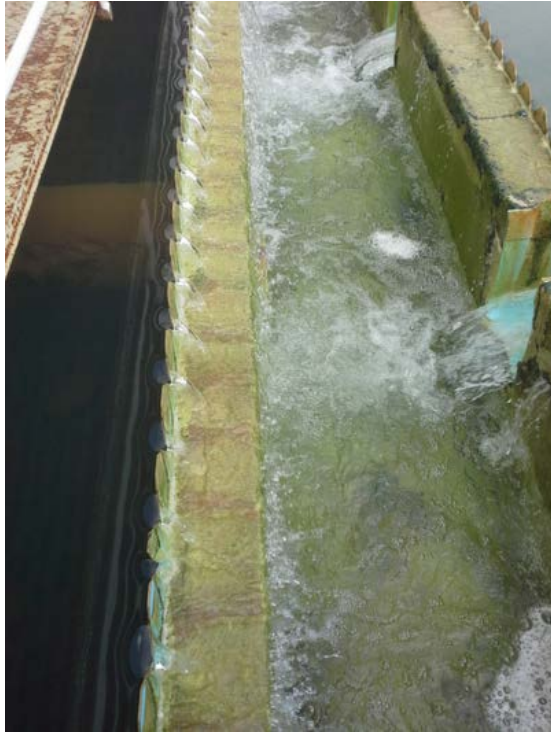
**Imagem(10):**

**Descrição(10):** Entrada dos filtros

| Providências necessárias | |
|---|---|
| Imediatas | Reparo de vazamentos nas tubulações de entrada e saída dos filtros |

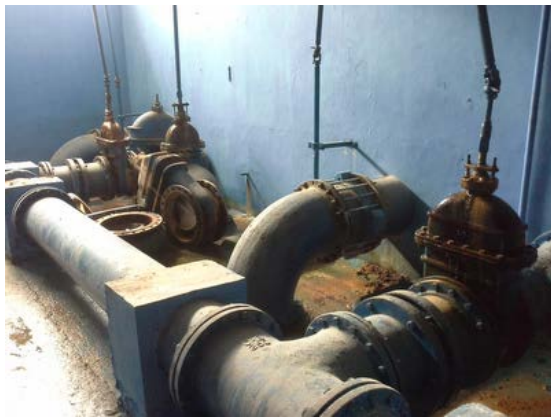
**Imagem(18):**

**Descrição(18):** Tubulações dos filtros

- ✓ Existência de vazamentos aparentes (Art. 2º da Lei Federal 11.445/2007). Prazo: Imediato

**Informações complementares:** ETA construída em 1969 e reformada em 1991. Trata água do Ribeirão Pirai e do manancial Conceição, em escala bem menor. Ha vazamentos na saída dos filtros.
