**RELATÓRIO DE FISCALIZAÇÃO TÉCNICA DOS SISTEMAS DE ÁGUA E
ESGOTO DO MUNICÍPIO DE
SANTA BÁRBARA D'OESTE**

**PRESTADOR: DAE – DEPARTAMENTO DE ÁGUA E ESGOTO DE SANTA BÁRBARA
D'OESTE**

Relatório R1 – Diagnóstico

Americana, agosto de 2013

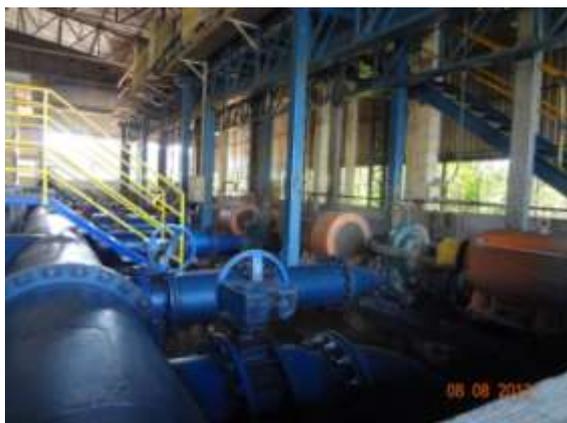
Essa captação possui tomada d'água, gradeamento e tela com limpeza manual em boas condições. As instalações elétricas estão em bom estado de conservação, mas havia alguns cabos expostos. A unidade não possui plano de manutenção preventiva ou controle de vibração. Existem dispositivos de controle e proteção elétrica Soft Starter e válvula antecipadora de ondas para proteção antigolpe. Os conjuntos de recalque são operados por operador local 24 horas/dia, com comunicação via rádio e telefone. Não há drenagem adequada da água de lubrificação das gaxetas.

Figura 9 – Disposição inadequada da água de lubrificação de gaxetas

Providências necessárias	
Imediatas	Melhorar drenagem de água da gaxeta; Adequação dos cabos expostos; Organização e Proteção dos equipamentos reservas.
Médio prazo	Instituir programa de manutenção preventiva
Longo prazo	Nenhuma

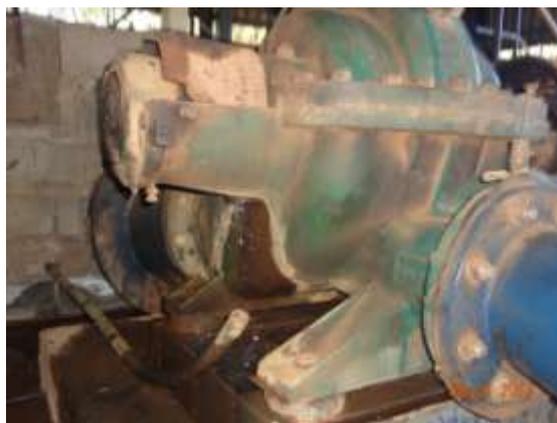
Figura 10 - Falta de drenagem adequada da água da gaxeta

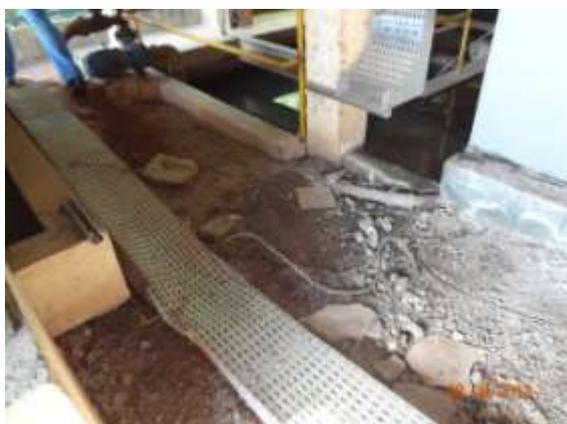
Figura 11 - Cabos elétricos expostos

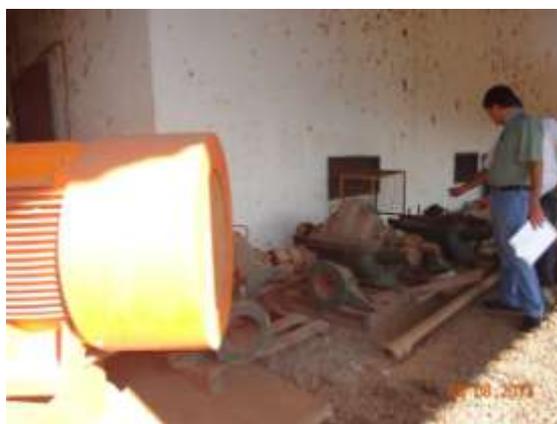
Figura 12 - Equipamentos reservas

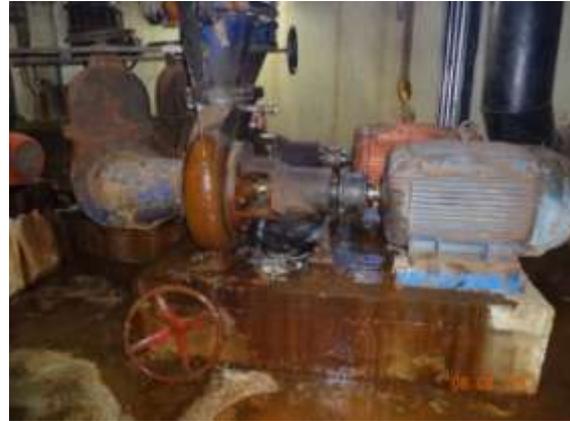
Elevatória que recalca água tratada da ETA IV para o reservatório elevado localizado na ETA IV. Não foi possível verificar os pontos de operação das bombas. Essa elevatória não está em bom estado de conservação, não permite a livre circulação de ar e operadores e não há facilidade para retirada de bombas. Também não há drenagem adequada da água de lubrificação das gaxetas das

Figura 27 - Vazamentos excessivos nas gaxetas e drenagem inadequada

Providências necessárias	
Imediatas	Reparo nos vazamentos excessivos nas gaxetas e válvulas; Melhorar a drenagem das gaxetas
Médio prazo	Manutenção preventiva
Longo prazo	Nenhuma

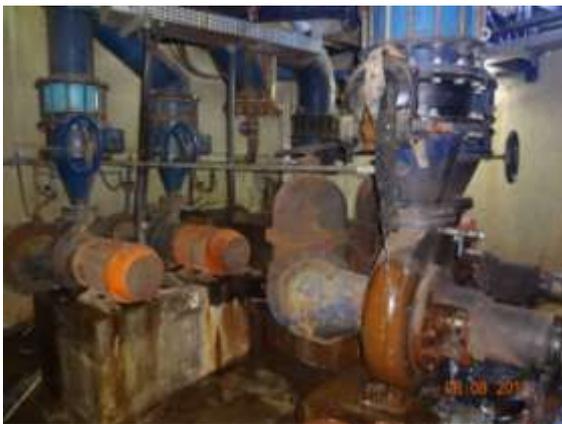
Figura 28 - Vazamentos excessivos nas gaxetas e drenagem inadequada

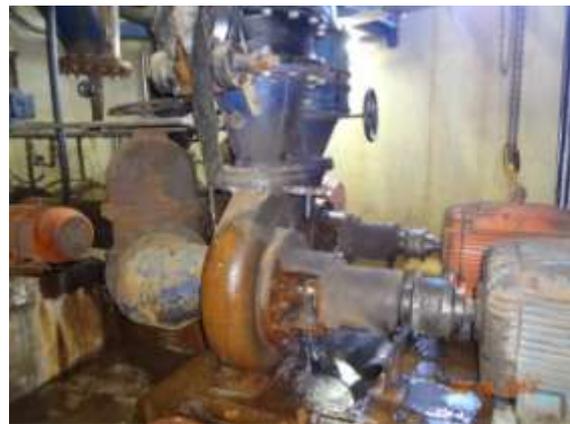
Figura 29 - Vazamentos excessivos nas gaxetas e drenagem inadequada

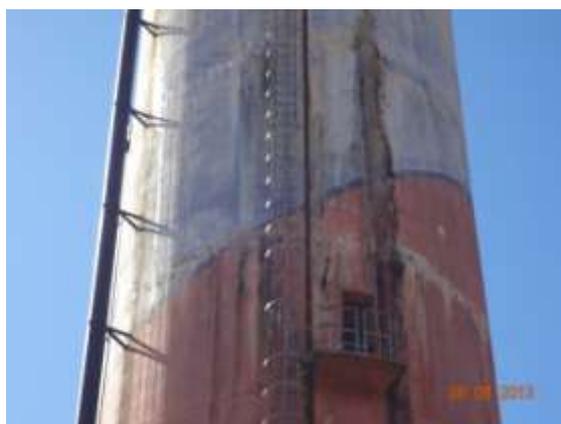
Centro de reservação composto por quatro reservatórios, sendo três reservatórios semi-enterrados em concreto armado com capacidades individuais de 2.000m³ e um reservatório elevado de concreto com capacidade total de 730 m³. Esses reservatórios estão localizados na área da ETA IV, mas não possuem placa de identificação. Apresentam boas condições de conservação, com exceção do reservatório elevado, no qual foi observada uma trinca no concreto, com vazamento aparente.

Figura 34 - Detalhe do vazamento do reservatório elevado

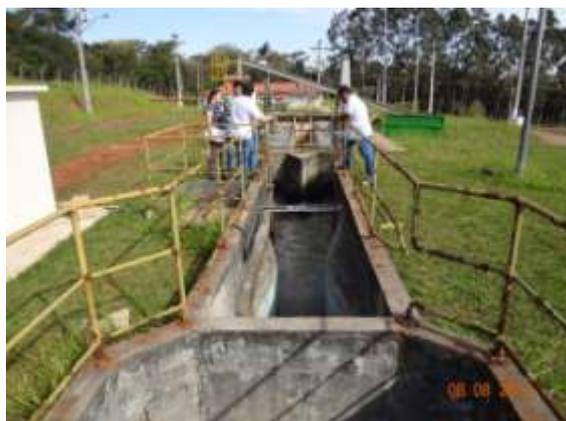
Depois o esgoto segue pela calha Parshall onde é feita a medição de vazão; os guarda-corpos dessa unidade encontram-se em estado avançado de corrosão.

Figura 43 - Guarda corpo deteriorados da calha Parshall de entrada

Providências necessárias	
Imediatas	Pintura e reparo dos guarda-corpos da calha Parshall de entrada do esgoto; Adequação dos cabos elétricos expostos próximos às peneiras rotativas
Médio prazo	Otimizar a operação do lodos ativados; Reparo do vazamento no tanque de aeração
Longo prazo	Nenhuma

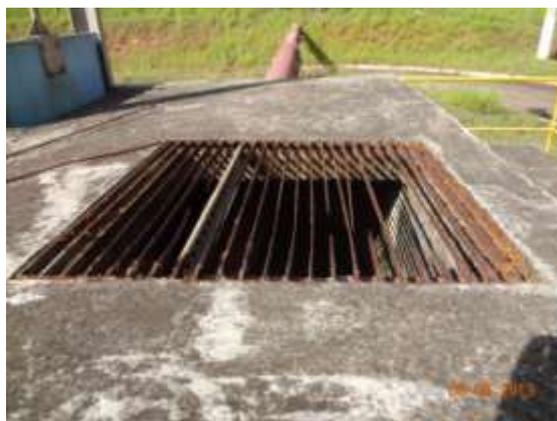
Figura 44 - Tampa oxidada no tratamento preliminar

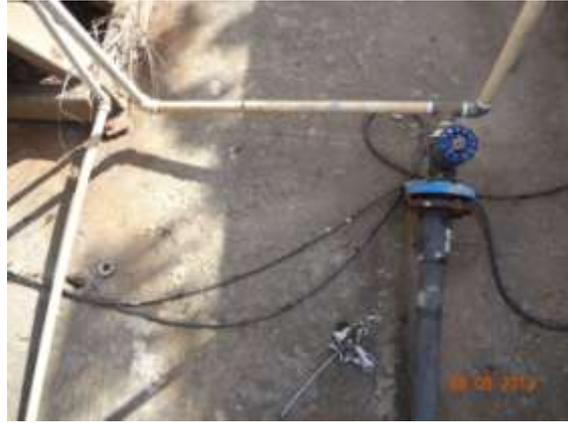
Figura 46 - Cabos expostos

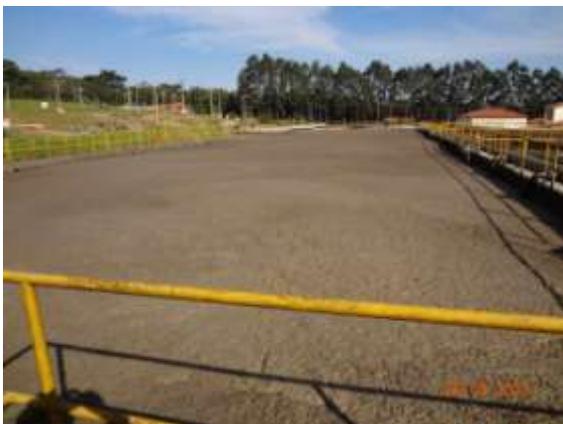
No momento da inspeção somente um tanque de aeração estava recebendo esgoto, no qual foi observada formação de “mousse” de lodo cobrindo toda a superfície do tanque. Também foi observada uma fissura em um dos tanques de aeração, com pequeno vazamento.

Figura 47 - Vista do tanque de aeração

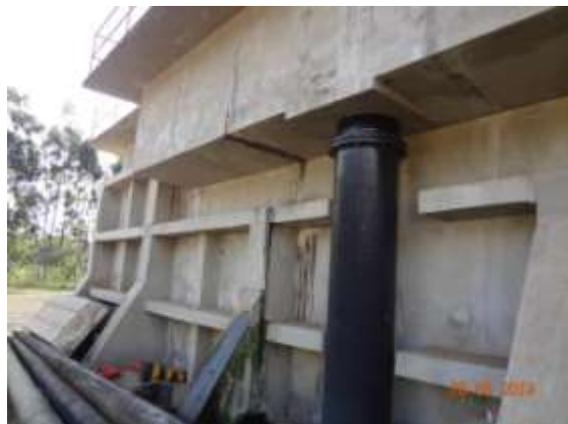
Figura 48 - Vazamento tanque de aeração
