**RELATÓRIO DE FISCALIZAÇÃO TÉCNICA DOS SISTEMAS DE ÁGUA E  
ESGOTO DO MUNICÍPIO DE  
SANTA RITA DO PASSA QUATRO**

**PRESTADOR: Prefeitura Municipal de Santa Rita do Passa Quatro**

**Relatório R1 – Diagnóstico**

**Americana, fevereiro de 2016**

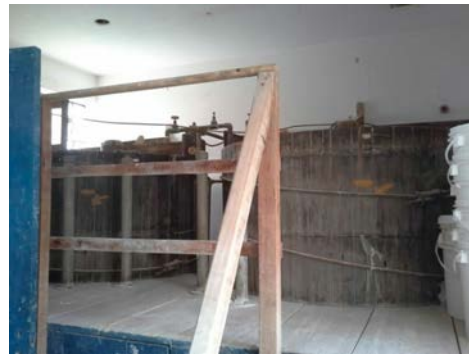
**Descrição(12): Armazenamento de sulfato alumínio desativado**  
**Imagem(14)**

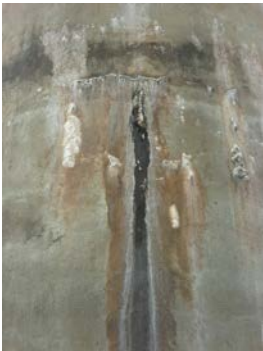
**Existem vazamentos aparentes nas instalações? :** Sim

**Descrição(3):** Detalhe vazamento

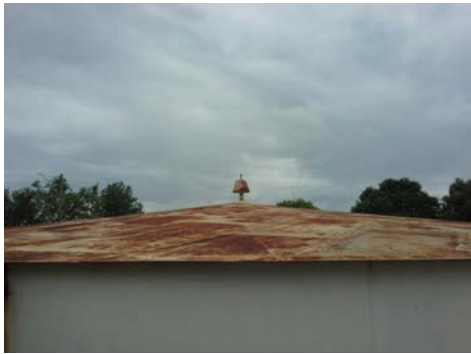
**Descrição(3):** Cobertura reservatório apoiado Jardim Bonanza

**Informações complementares:** Cobertura com indícios de corrosão.

| Providências - Sistema de abastecimento de Água (SAA) | | |
|---|---|---|
| | Imediatas | Controlar indícios de corrosão |

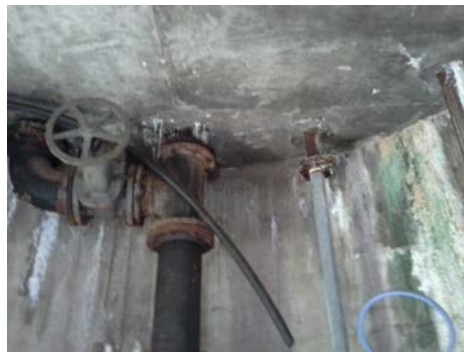
**Descrição(4):** Detalhe vazamento reservatório nessa EEAT

**Informações complementares:** Vazamento interior reservatorio elevado Jardim Bonaza

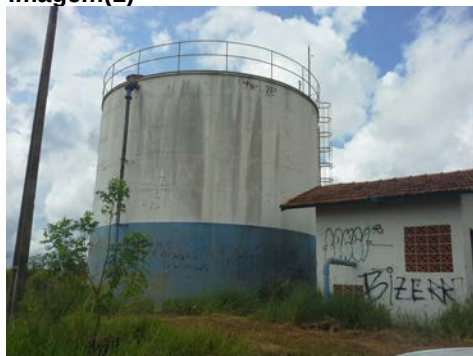
**Imagem(1)**

**Descrição(1):** Reservatório Lagoinha

**Informações complementares:** Desativado

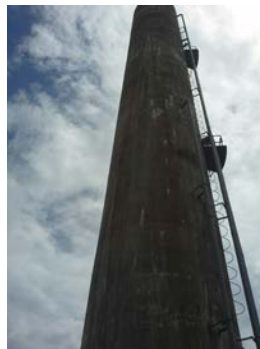
**Imagem(2)**

**Descrição(2):** Localização da trinca

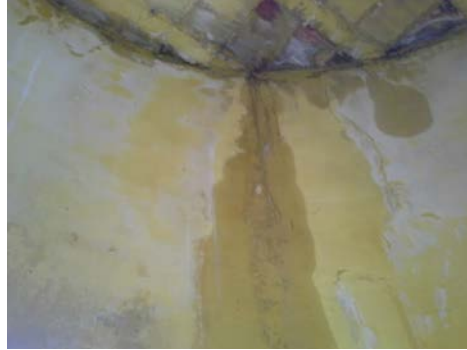
**Imagem(2)**

**Descrição(2):** Detalhe vazamento interno

| Providências - Sistema de abastecimento de Água (SAA) | | |
|---|---|---|
| Reservatório junto ao Poço de baixo Santa Cruz da Estrela | Imediatas | Reparo dos vazamentos<br>Identificação da área<br>Providenciar a dosagem de flúor |

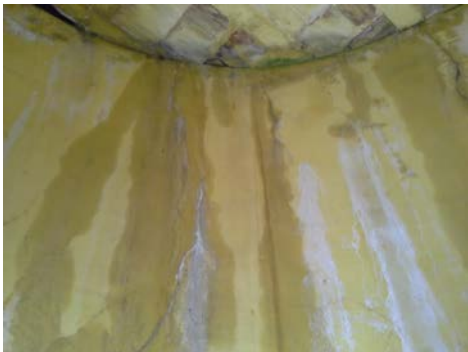
**Imagem(3)**

**Descrição(3):** Detalhe vazamento interno

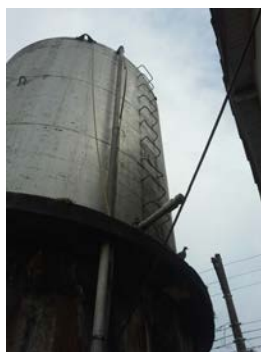
**Imagem(4)**

**Descrição(4):** Ausência de guarda corpo
