**RELATÓRIO DE FISCALIZAÇÃO TÉCNICA DOS SISTEMAS DE ÁGUA E
ESGOTO DO MUNICÍPIO DE
SANTO ANTÔNIO DE POSSE**

PRESTADOR: SERVIÇO AUTÔNOMO DE ÁGUA E ESGOTO POSSENSE - SAAEP

Relatório R1 – Diagnóstico

Americana, julho de 2017

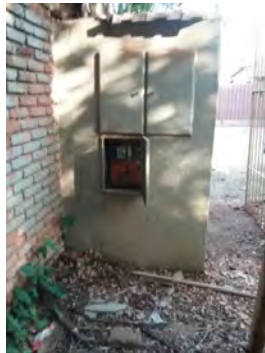
Descrição: Painel

Informações complementares: Não foi possível registrar, mas foi constatado pequeno vazamento na união do barrilete do poço.

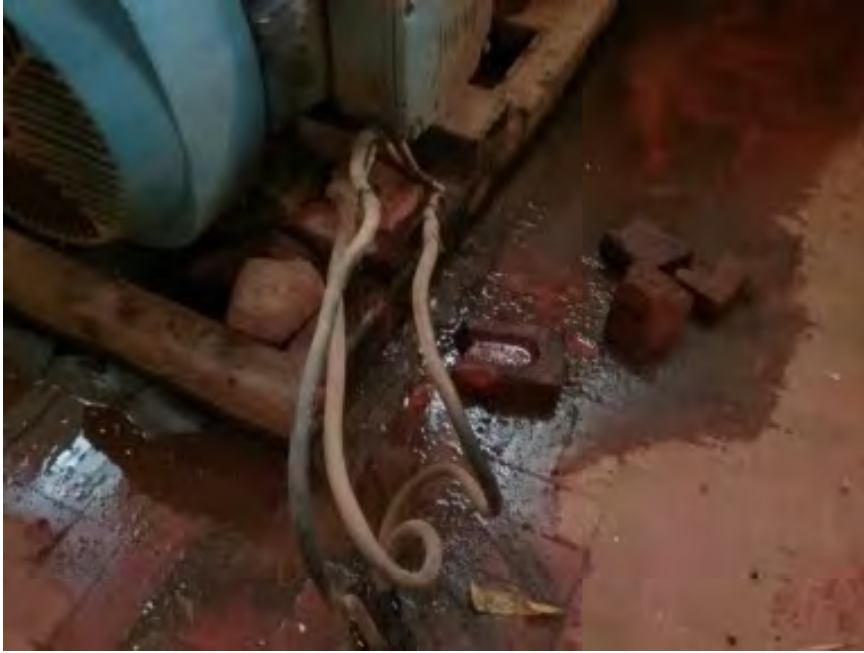
Imagem(5)

Descrição(5): Drenagem deficiente

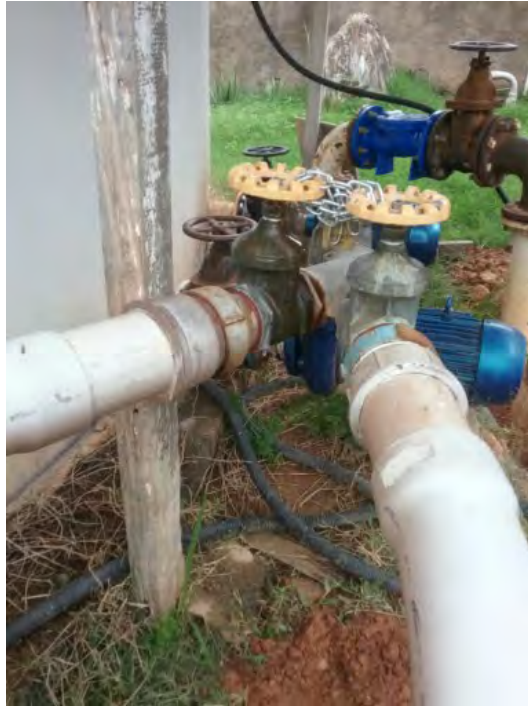
Descrição(5): Vazamento

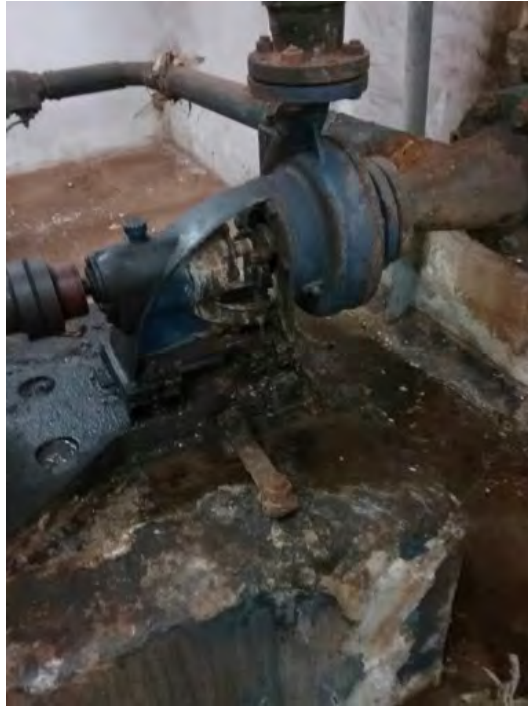
Imagem (3)

Descrição (3): Vazamento

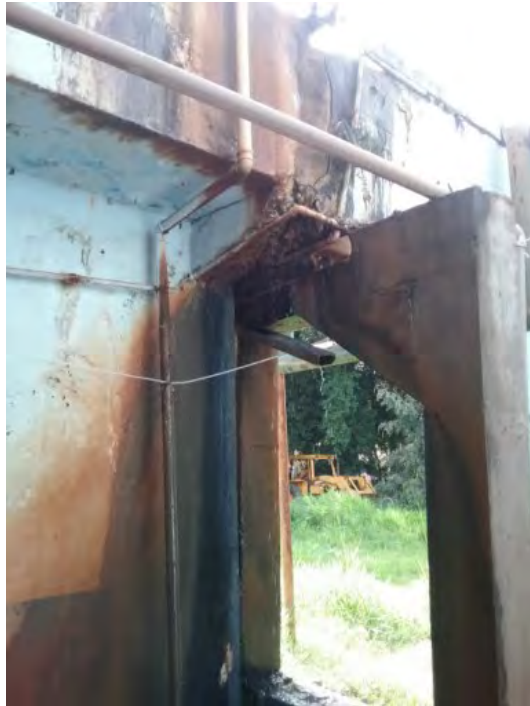
Descrição: Rachadura com vazamento
FOTOS(2)

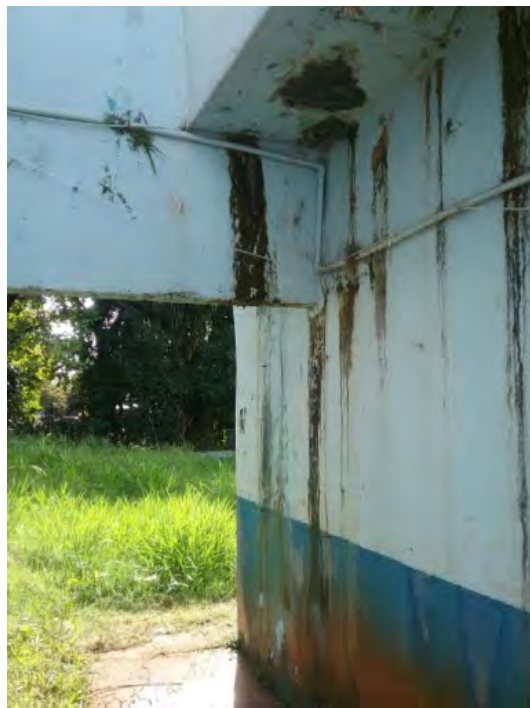
Descrição: Infiltração nas paredes

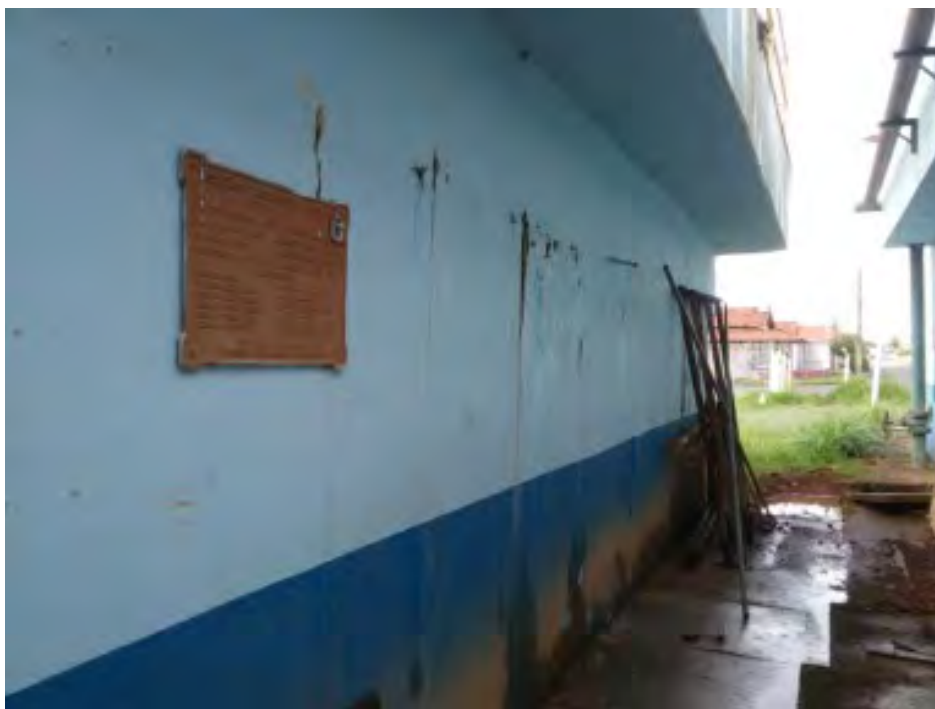
Descrição: Sinais de infiltração
FOTOS(4)

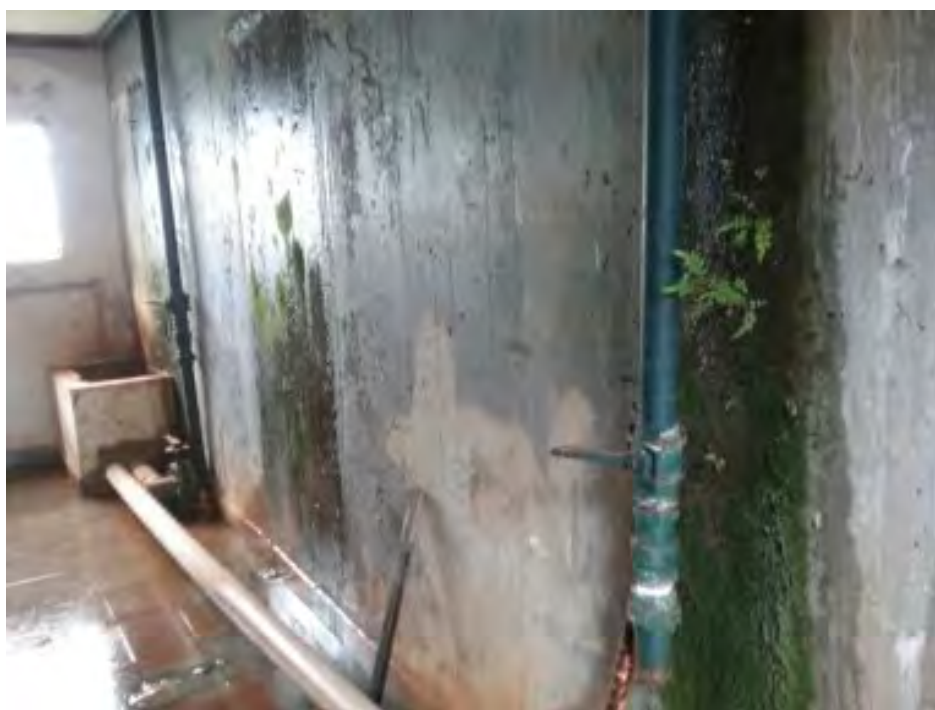
Descrição: Infiltração com vazamento

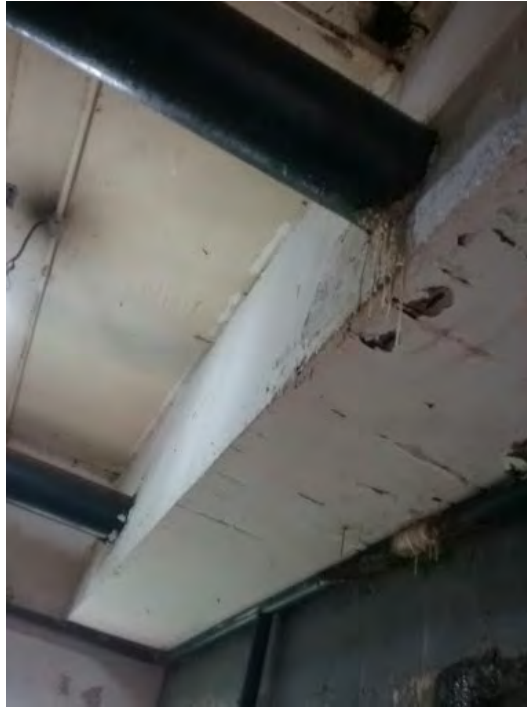
FOTO (5)

Descrição: Etalactites devido à lixiviação e carbonatação do concreto
FOTOS(6)

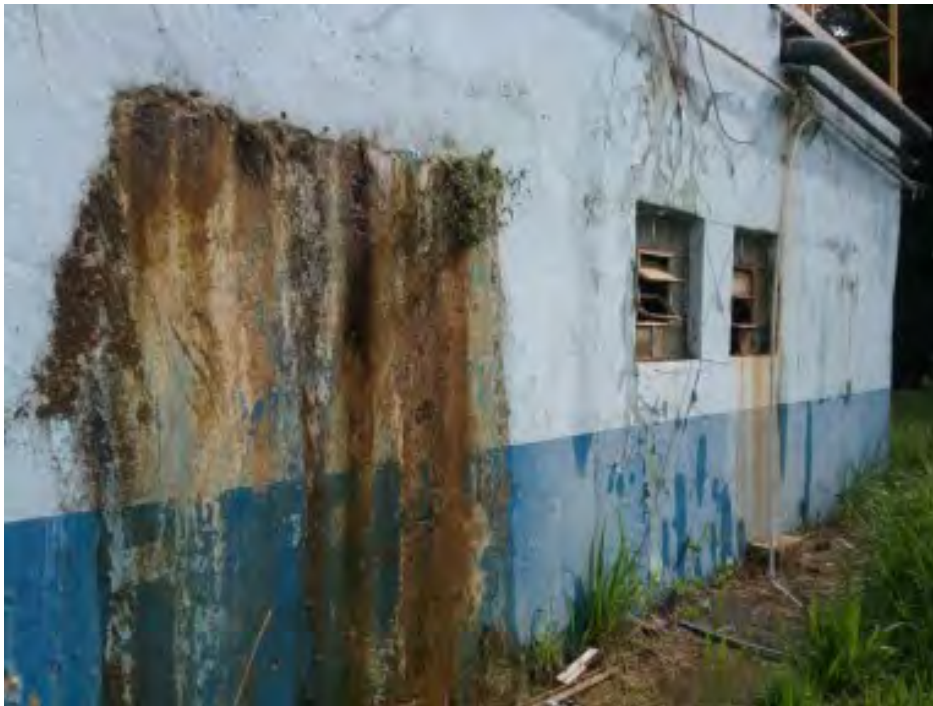
Descrição: Machas de umidade

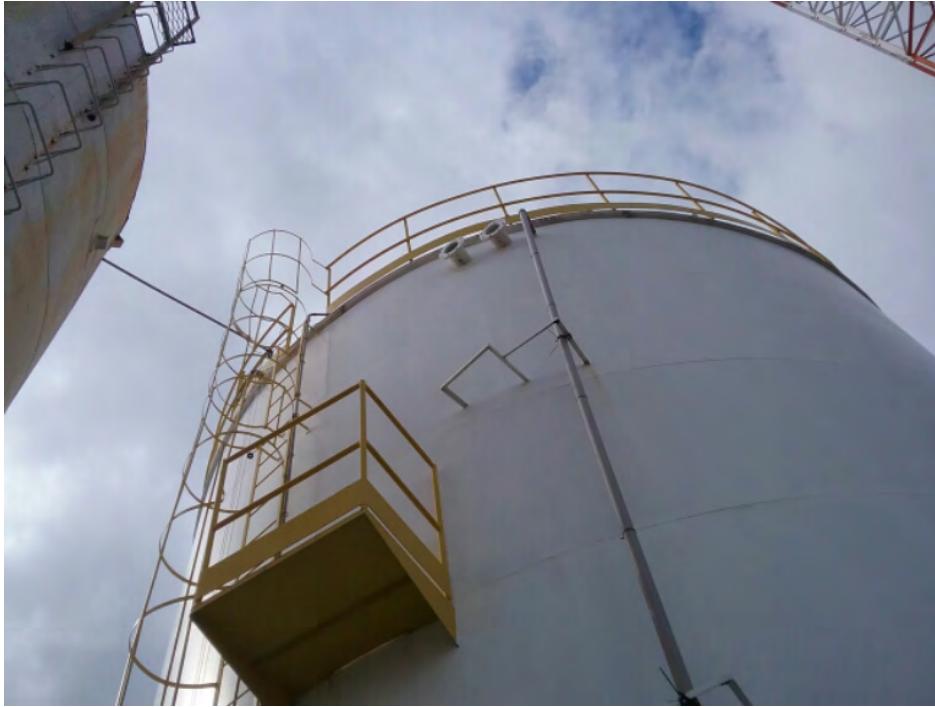
Item 6.9

Item 6.9: Inexistência de telas de proteção contra entrada de insetos e pequenos animais nas tubulações de ventilação (Art. 5.14 da NBR 12217/1994). Prazo: Imediato

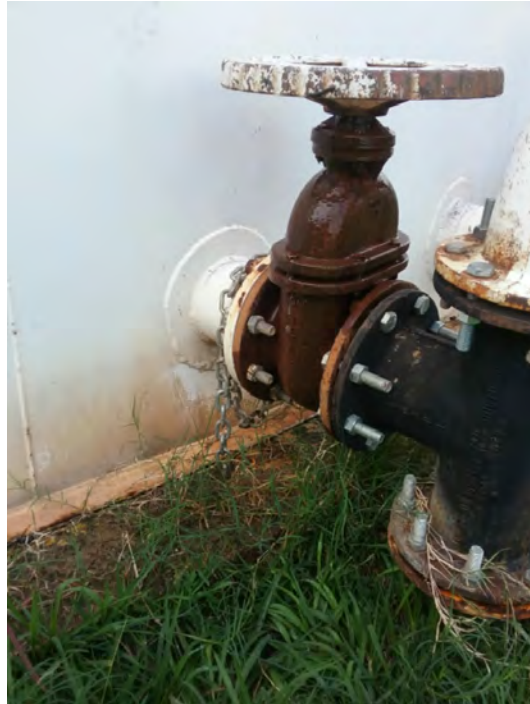
Imagem (3)

Descrição (3): Vazamento

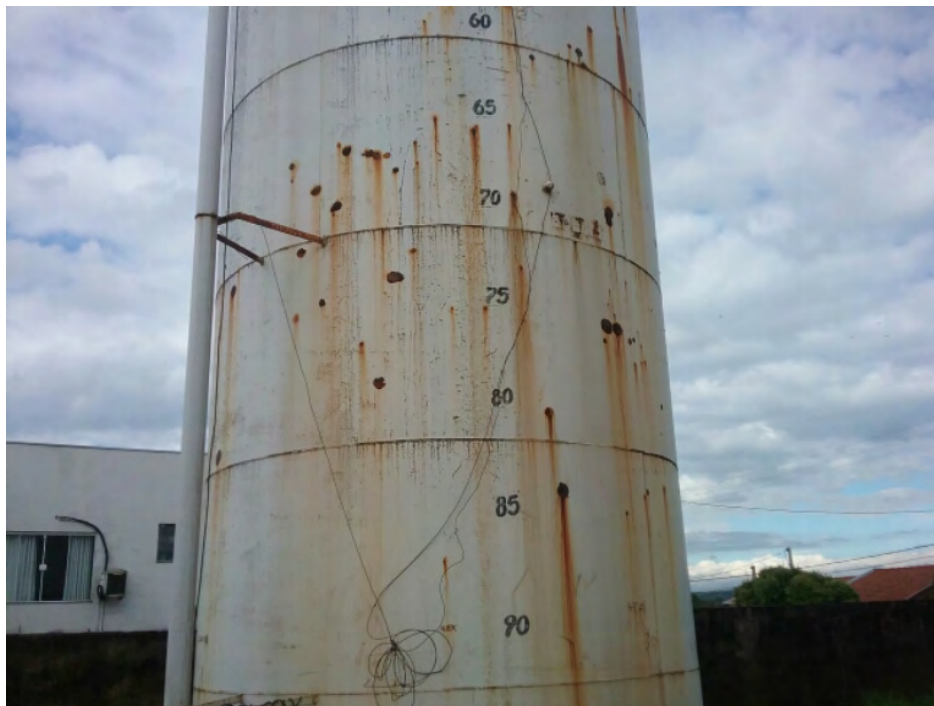
Descrição(2): Detalhe dos pontos de oxidação

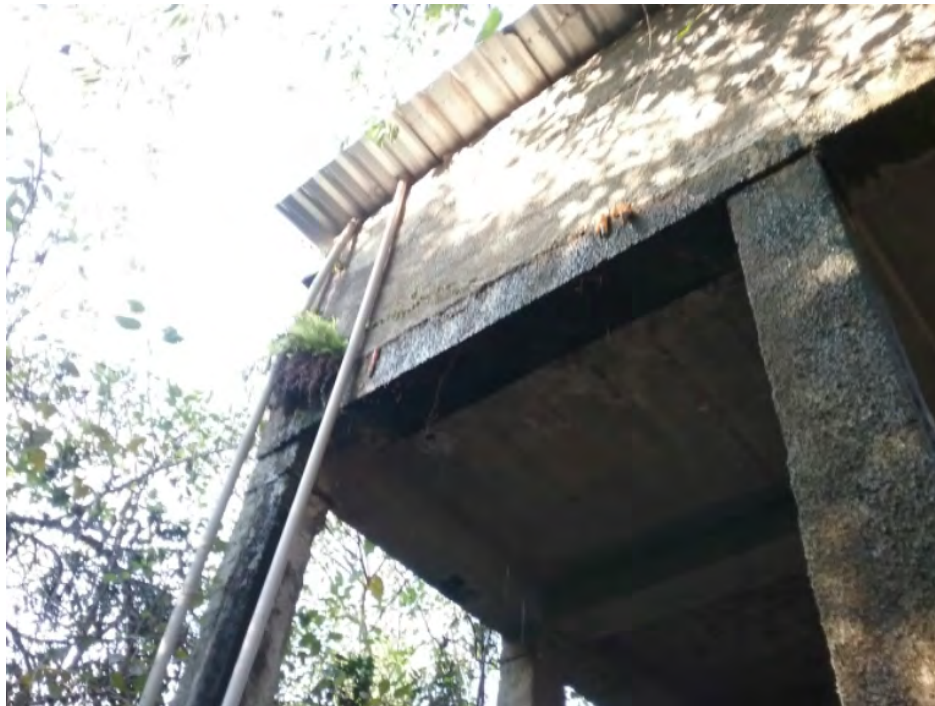
Imagem(2)

Descrição(2): Detalhe da infiltração

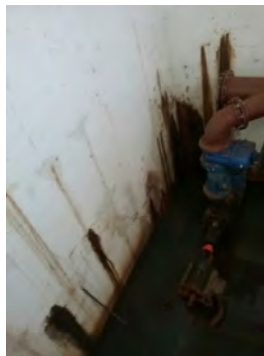
Imagem(6): Paredes com infiltração
