**RELATÓRIO DE FISCALIZAÇÃO TÉCNICA DOS SISTEMAS DE ÁGUA E
ESGOTO DO MUNICÍPIO DE
SÃO CARLOS**

PRESTADOR: SERVIÇO AUTÔNOMO DE ÁGUA E ESGOTO DE SÃO CARLOS- SAAE

Relatório R1 – Diagnóstico

Americana, junho de 2018

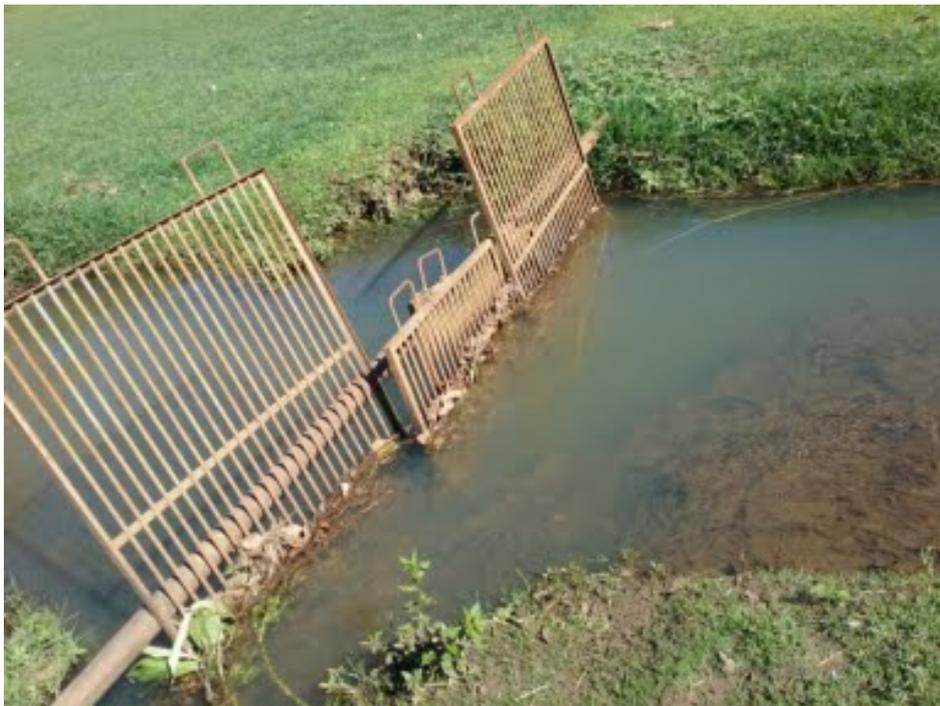
Imagem(5)

Descrição(5): Gradeamento

SISTEMA DE ABASTECIMENTO DE ÁGUA - SAA			
Sistema	Local	Recomendações	Prazos
Captação Superficial	Espraiado	Limpeza do gradeamento	Imediato
Captação Subterrânea	Poço Vila Alpes	Instalação de identificação da área	Médio Prazo
		Providenciar outorga de captação	Médio Prazo
EEAT	EEAT Vila Alpes	Instalação de identificação da área	Médio Prazo
		Drenagem adequada de água de lubrificação de gaxetas	Imediato
	EEAT Vila Alpes - para reservatório elevado	Instalação de identificação da área	Médio Prazo
		Reparo de vazamentos aparentes	Imediato
ETA	ETA Vila Pureza	Tratamento e/ou destinação correta do lodo	Médio Prazo
		Instalação de guarda-corpos nos locais sem este dispositivo	Imediato
		Reparo de vazamentos aparentes	Imediato
Reservatório	Reserv. Apoiado Vila Alpes	Instalação de identificação da área	Médio Prazo
		Instalação de guarda-corpos nos locais sem este dispositivo	Médio Prazo
		Instalação de telas de proteção contra entrada de insetos e pequenos animais nas tubulações de ventilação	Imediato

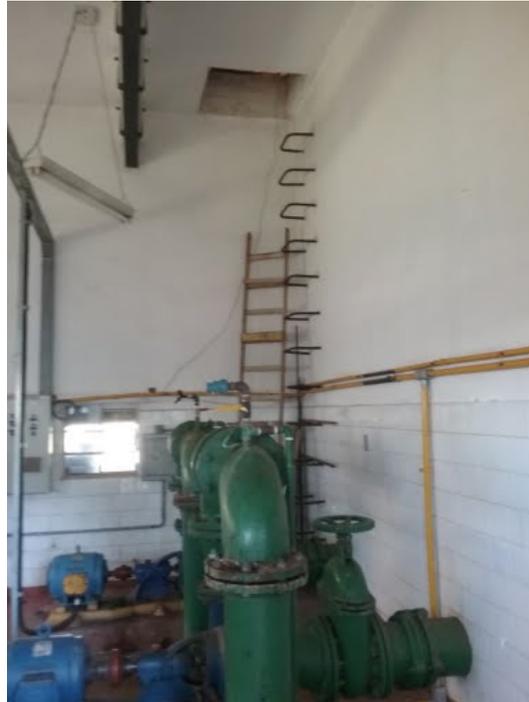
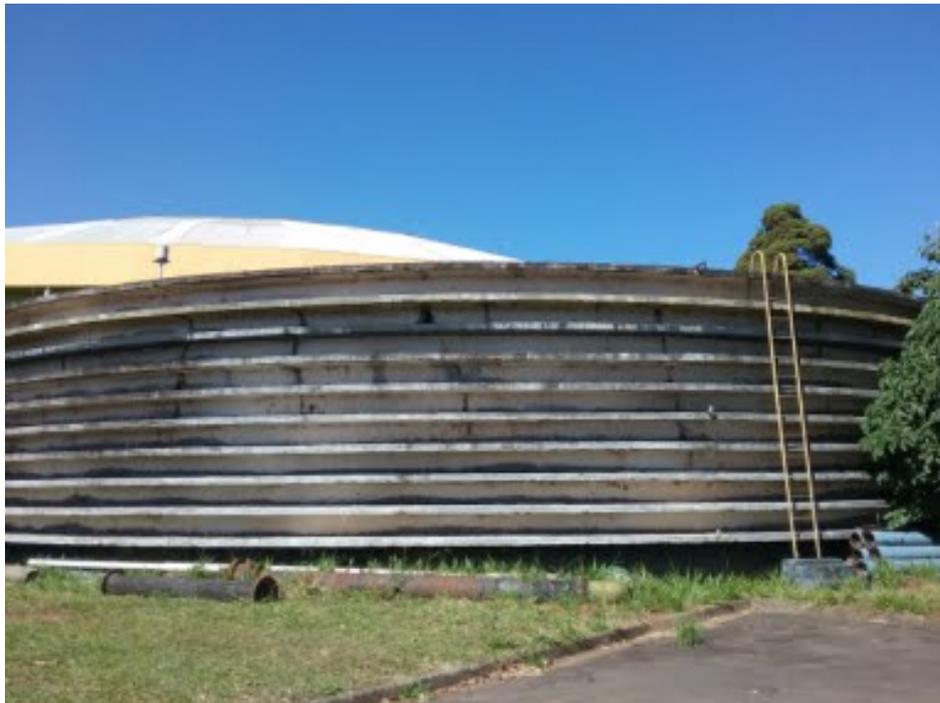
Item 6.4

Item 6.4: Existência de locais sem guarda-corpos ou escadas em situação inadequada (Art. 5.16 da NBR 12217/1994). Prazo: Em até 180 dias

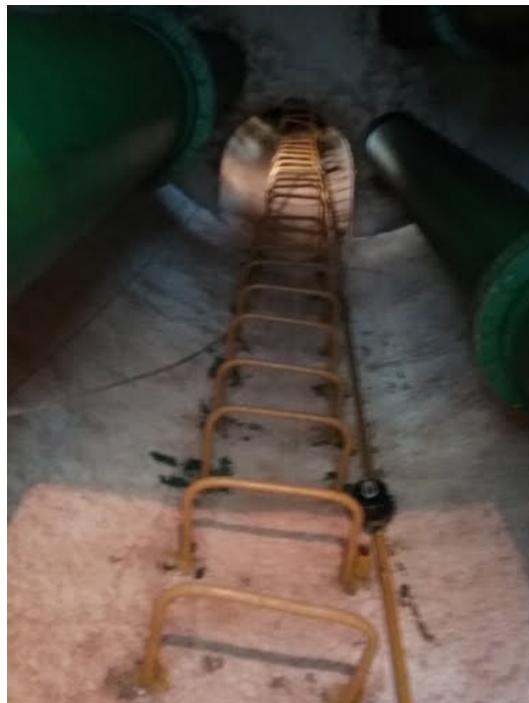
Item 6.4

Item 6.4: Existência de locais sem guarda-corpos ou escadas em situação inadequada (Art. 5.16 da NBR 12217/1994). Prazo: Em até 180 dias

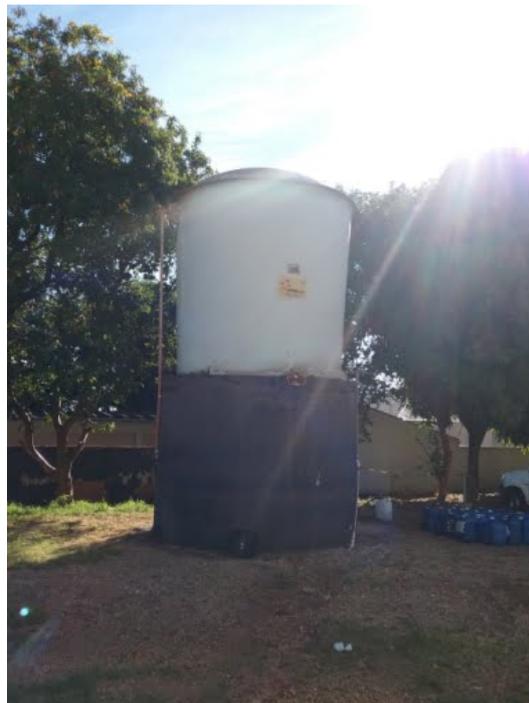
Imagem(14)

Descrição(14): Armazenamento de flúor - necessita contenção

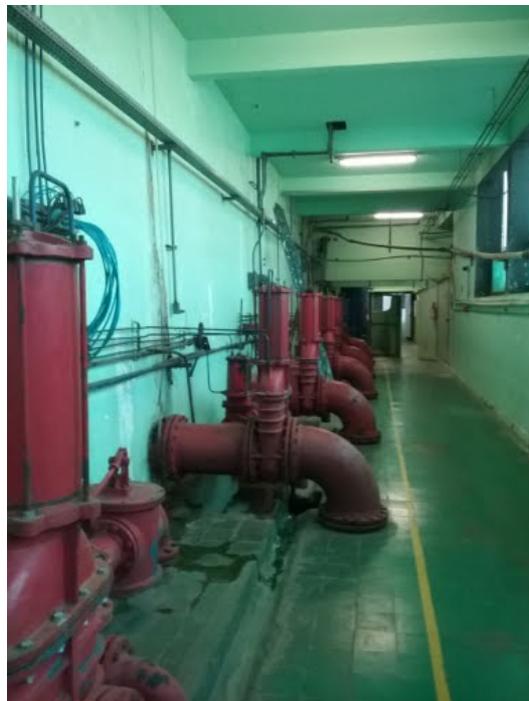
Item 5.13

Há vazamentos aparentes nas tubulações dos filtros? : Sim

Item 5.13: Existência de vazamentos aparentes (Art. 2º da Lei Federal 11.445/2007). Prazo: Imediato

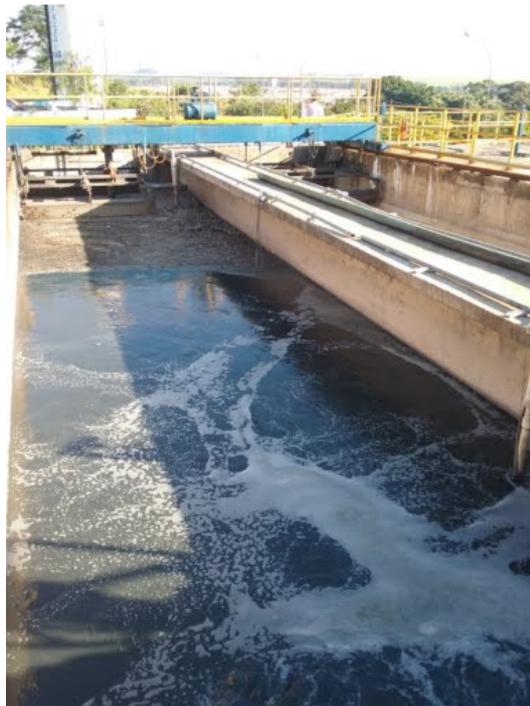
Imagem(4)

Descrição(4): Apenas 1 desarenador funcionando. Com aeração para remoção de gordura.

SISTEMA DE ESGOTAMENTO SANITÁRIO - SES			
Sistema	Local	Recomendações	Prazos
ETE	Monjolinho	Reparo de vazamentos aparentes	Imediato
		Instalação de chuveiro de emergência	Imediato
		Instalação de caixa de areia reserva	Médio prazo

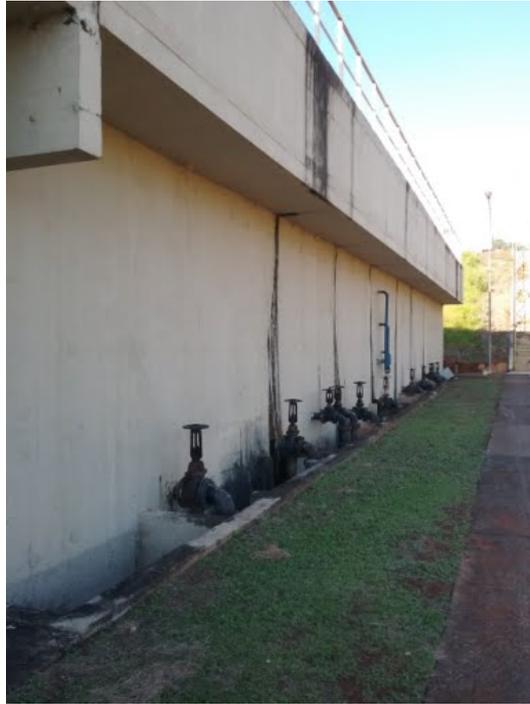
Imagem(5)

Descrição(5): Vazamentos na estrutura do reator UASB.

Item 8.16: Existência de vazamentos aparentes (Art. 2º da Lei Federal 11.445/2007). Prazo: Imediato

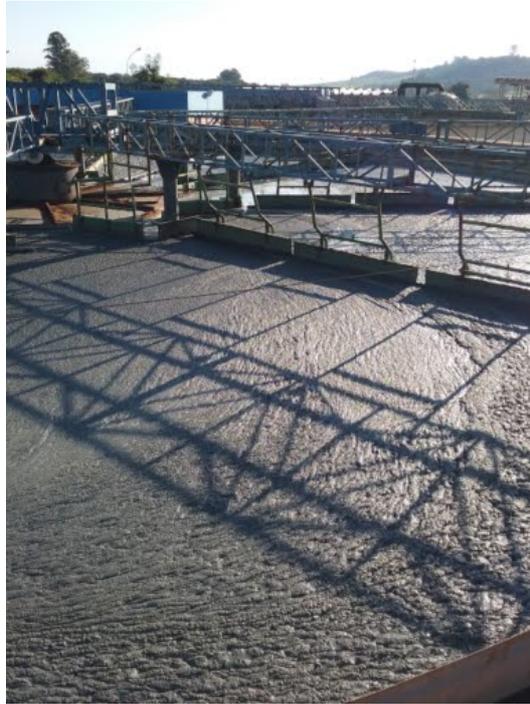
Imagem(7)

Descrição(7): Flotador. Apenas 1 funcionando.

Informações complementares: Também foram verificados vazamentos na estrutura do flutador.
