**RELATÓRIO DE FISCALIZAÇÃO TÉCNICA DOS SISTEMAS DE ÁGUA E
ESGOTO DO MUNICÍPIO DE
SÃO PEDRO**

PRESTADOR: SERVIÇO AUTÔNOMO DE ÁGUA E ESGOTO DE SÃO PEDRO - SAAESP

Relatório R1 – Diagnóstico

Americana, setembro de 2013

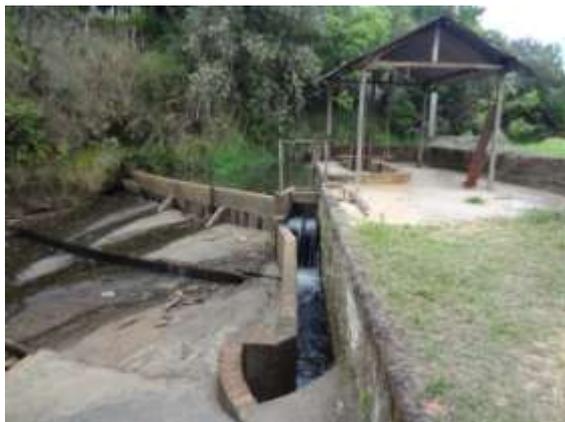
Captação superficial no Ribeirão Pinheiro, localizada no Bairro Santana, que aduz, cerca de 61 (sessenta e um)L/s a ETA I através de tomada d'água em barramento executado para manutenção de nível.

Figura 5 - Barramento de nível no Ribeirão Pinheiro

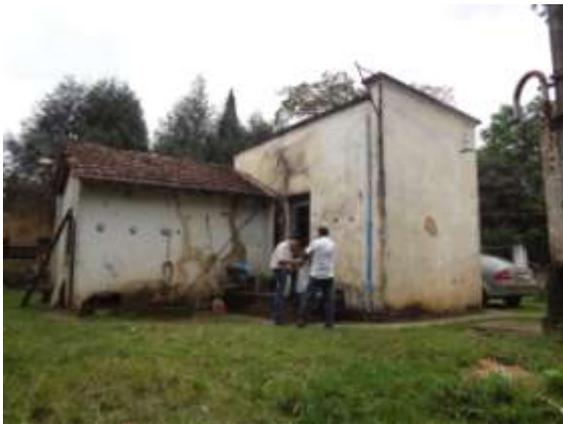
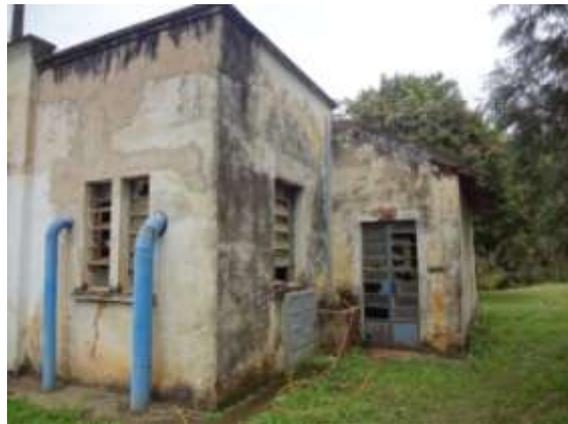
As instalações físicas são antigas e necessitam de reparos estruturais, sendo que já existem planos de reforma geral da captação e construção de nova adutora a ETA I.

Figura 7 - Casa de bombas

Figura 8 - Casa de bombas

Providências necessárias	
Imediatas	Identificação do local; Drenagem adequada da água de lubrificação de gaxetas; Fechamento dos painéis elétricos e proteção de cabos expostos a água e umidade; Instalação de extintor de incêndio no local; Isolamento da área na divisa com vizinhos; Instalação de guarda-corpos próximos ao ponto de captação
Médio prazo	Reforma civil da casa de bombas, considerando a real cota de inundação no local.
Longo prazo	Nenhuma

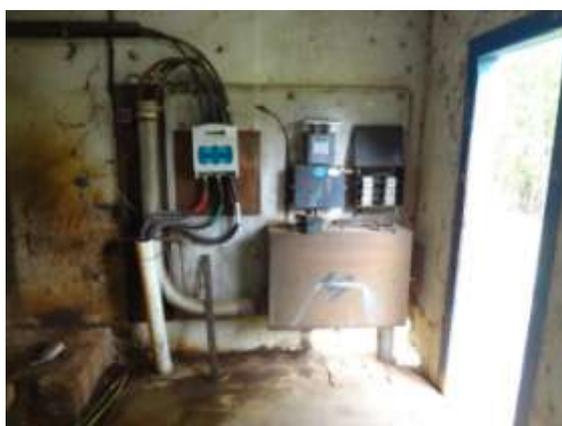
Os quadros e instalações elétricas apresentam estado regular de conservação, inclusive com barramentos expostos a umidade e água. Todavia, há sinais de substituição recente de terminais, inclusive com instalação de dispositivo para partida suave dos conjuntos (soft-starter).

Figura 13 - Pannel elétrico sem proteção

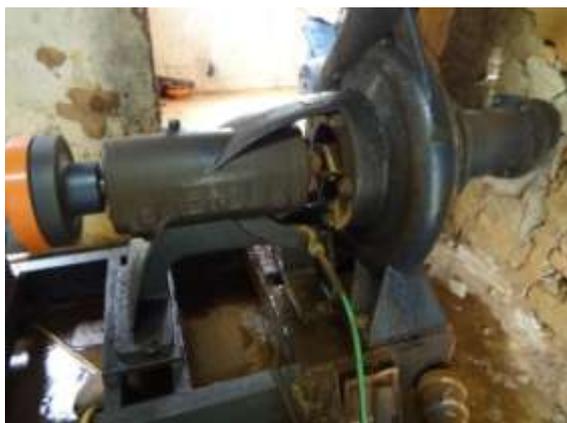
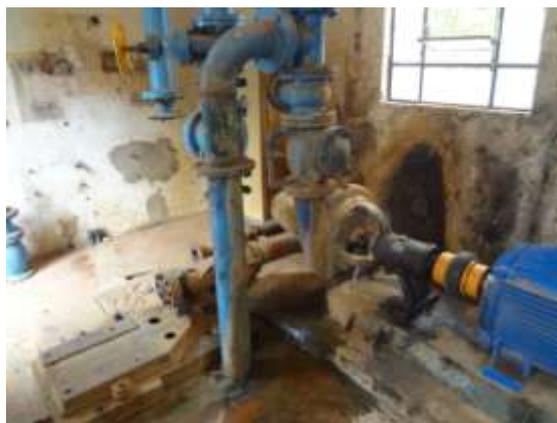
Há necessidade de melhora da drenagem da água de lubrificação das gaxetas, que não tem escoamento facilitado.

Figura 14 - Drenagem inadequada de água de gaxetas

Figura 15 - Drenagem inadequada da água de gaxetas

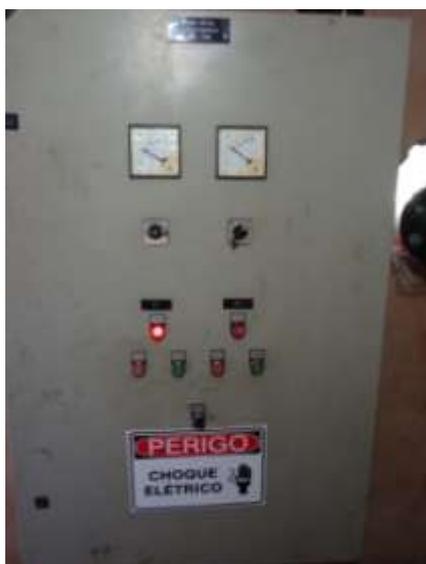
Os quadros e instalações elétricas apresentam bom estado de conservação, inclusive com barramentos expostos a umidade e água.

Figura 23 - Painel elétrico

Imediatas	<p>Proteção de cabos expostos a água e umidade;</p> <p>Instalação de extintor de incêndio no local;</p> <p>Isolamento da área na divisa com vizinhos;</p> <p>Instalação de guarda-corpos próximos ao ponto de captação</p>
Médio prazo	<p>Instalação de telemetria para monitoramento e operação remota</p>
Longo prazo	<p>Nenhuma</p>

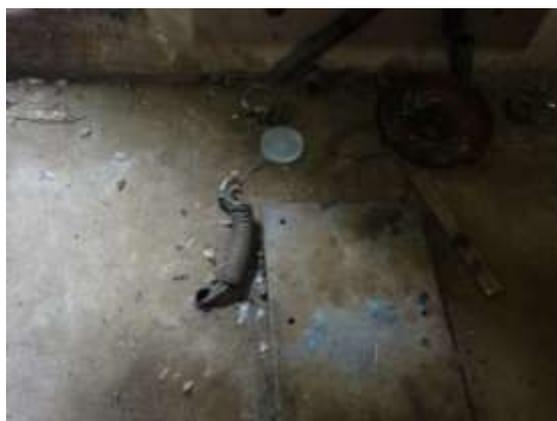
O recalque é feito a partir de um conjunto com sucção aspirada com potência de 40 CV. Há bomba reserva em estoque no local, com base para sua instalação em paralelo com a existente sendo executada na ocasião da visita. O desnível geométrico de recalque é baixo, mas não há válvula de retenção.

Figura 24 - Base para bomba reserva em instalação

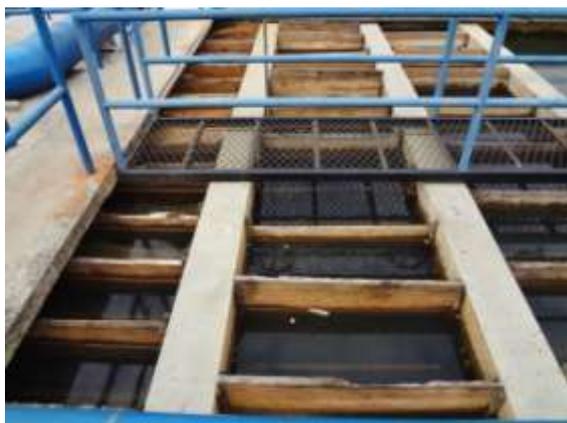
A floculação é hidráulica por duas chicanas com paredes em madeira, com eficiência aparentemente adequada. Há planos do SAAESP para substituir as paredes das chicanas, que se apresentam envelhecidas.

Figura 29 - Floculadores hidráulicos (chicanas)

Providências necessárias	
Imediatas	Reparo ou aquisição de equipamento para indicação de Flúor exclusivo para a ETA I
Médio prazo	Tratamento e disposição adequada do lodo; Substituição das paredes das chicanas em madeira
Longo prazo	Nenhuma

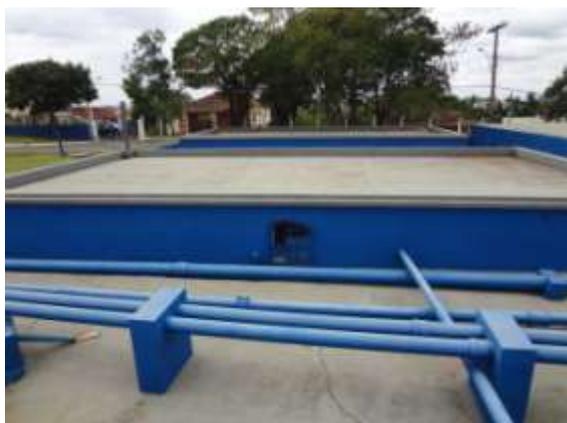
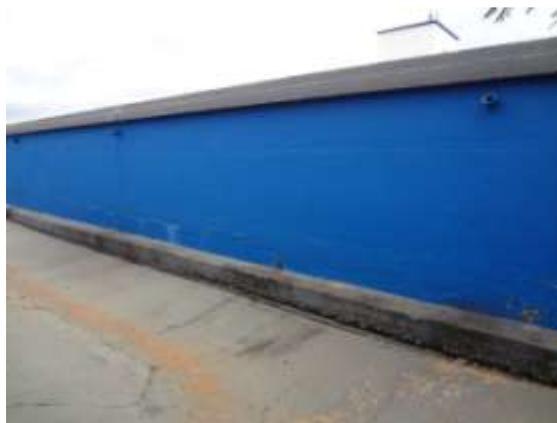
Há no local, outros dois reservatórios, também em alvenaria, com capacidade de 190 m³ cada, que estão desativados por fissuras, que podem comprometer sua estabilidade e que permitem vazamentos a partir de determinados níveis de operação.

Figura 40 - Aspecto dos reservatórios desativados

Figura 41 - Aspecto de reservatório desativado e fissura no piso

Imediatas	Construção de acesso permanente e seguro do pátio a laje dos reservatórios; Reparo de vazamentos ou substituição dos registros de saída dos reservatórios Remoção do entulho próximo ao reservatório.
Médio prazo	Aferição dos níveis de reservação sem necessidade de imersão de régua
Longo prazo	Recuperação estrutural dos reservatórios (ora desativados)

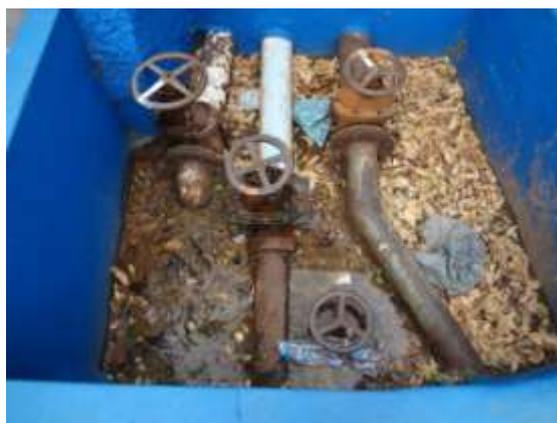
Os registros das tubulações de saída apresentam vazamentos excessivos nas gaxetas de vedação, sendo recomendado seu reparo ou substituição.

Figura 43 - Vazamento em gaxeta de registros de saída dos reservatórios
