**RELATÓRIO DE FISCALIZAÇÃO TÉCNICA DOS SISTEMAS DE ÁGUA E
ESGOTO DO MUNICÍPIO DE
AMERICANA**

PRESTADOR: DEPARTAMENTO DE ÁGUA E ESGOTO - DAE

Relatório R2 – Não Conformidades

Americana, junho de 2014

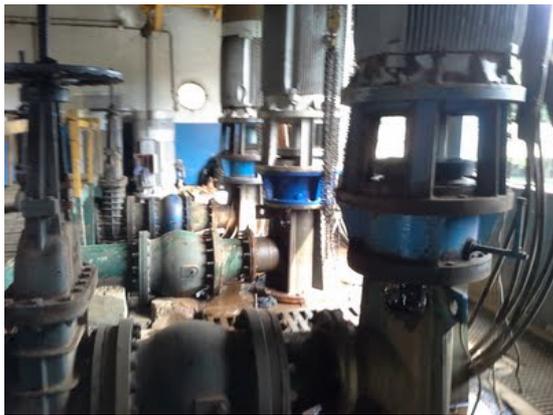
Item 3.6:

- ✓ Ausência ou não funcionamento de manômetro individual nos conjuntos de recalque (Art. 5.8.4 da NBR 12214/1992). Prazo: Em até 180 dias

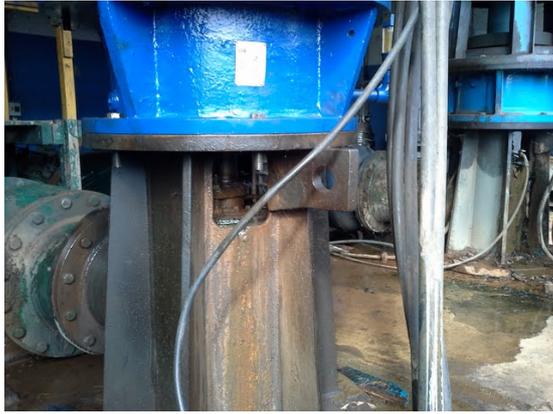
Item 3.9:

- ✓ Drenagem inadequada de água de lubrificação de gaxetas (Art. 5.5.2.1 da NBR 12214/1992). Prazo: Em até 180 dias

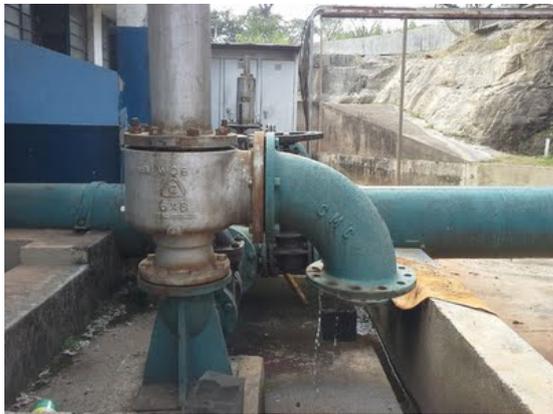
Item 3.10:

- ✓ Existência de vazamentos aparentes (Art. 2º da Lei Federal 11.445/2007). Prazo: Imediato

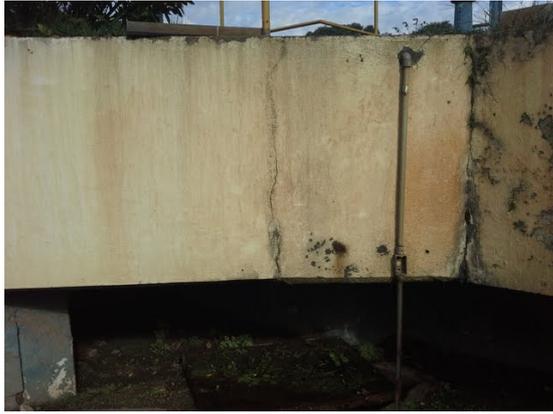
Item 5.13:

- ✓ Existência de vazamentos aparentes (Art. 2º da Lei Federal 11.445/2007). Prazo: Imediato

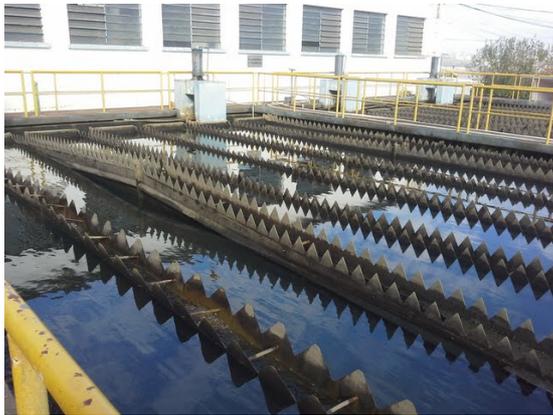
Item 5.18:

- ✓ Vertedores de água decantada aparentemente desnivelados (Art. 5.10.8 da NBR 12216/1992). Prazo: Em até 180 dias

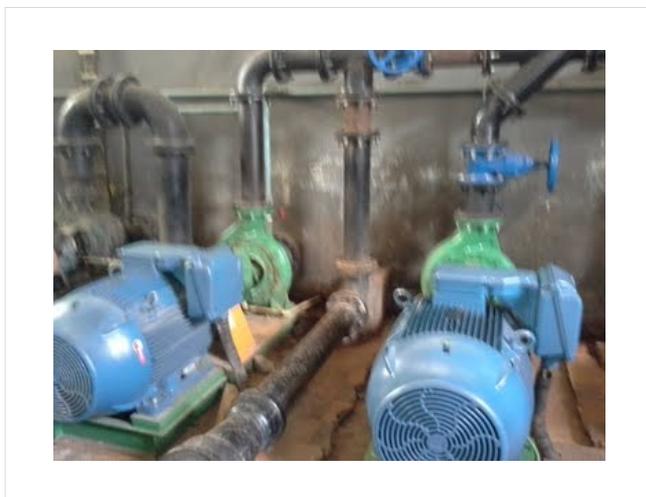
Item 4.6:

- ✓ Ausência ou não funcionamento de manômetro individual nos conjuntos de recalque (Art. 5.8.4 da NBR 12214/1992). Prazo: Em até 180 dias

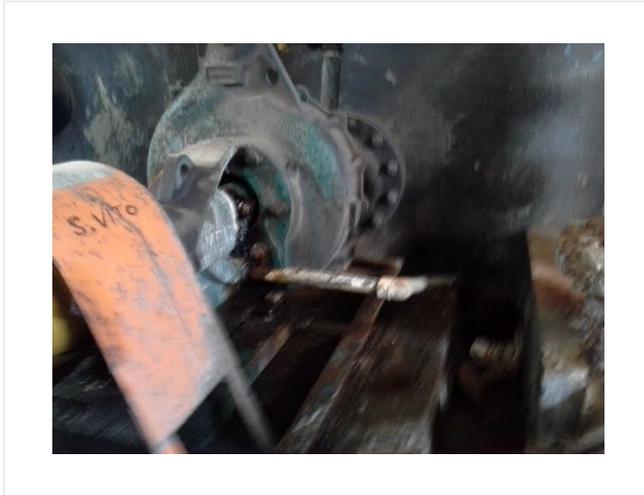
Item 4.7:

- ✓ Drenagem inadequada de água de lubrificação de gaxetas (Art. 5.5.2.1 da NBR 12214/1992). Prazo: Em até 180 dias

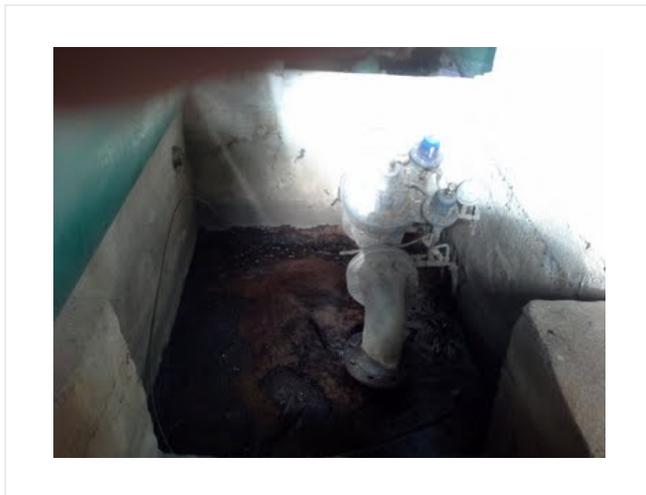
Item 4.8:

- ✓ Existência de vazamentos aparentes (Art. 2º da Lei Federal 11.445/2007). Prazo: Imediato

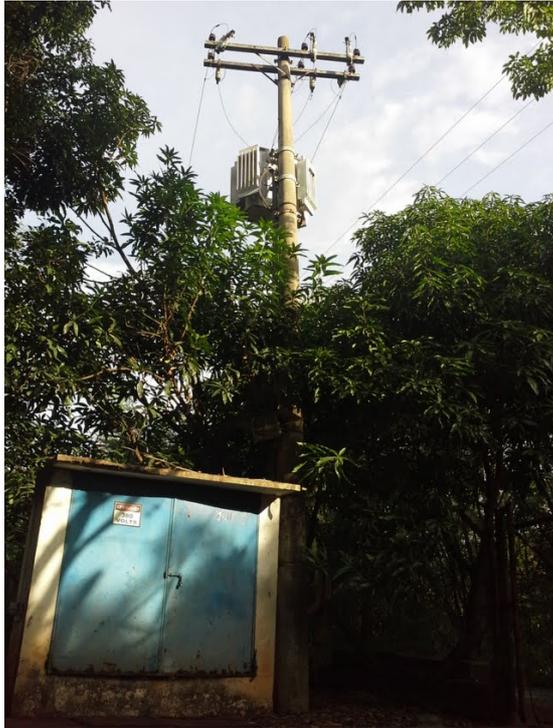
Descrição(2): Poste danificado

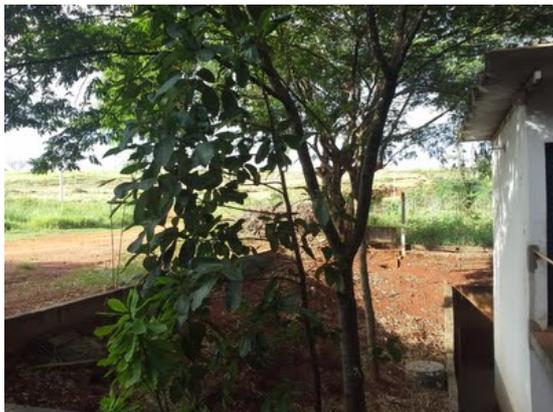
Item 7.1:

- ✓ A área não está devidamente cercada (Art. 2º da Lei Federal 11.445/2007). Prazo: Em até 180 dias

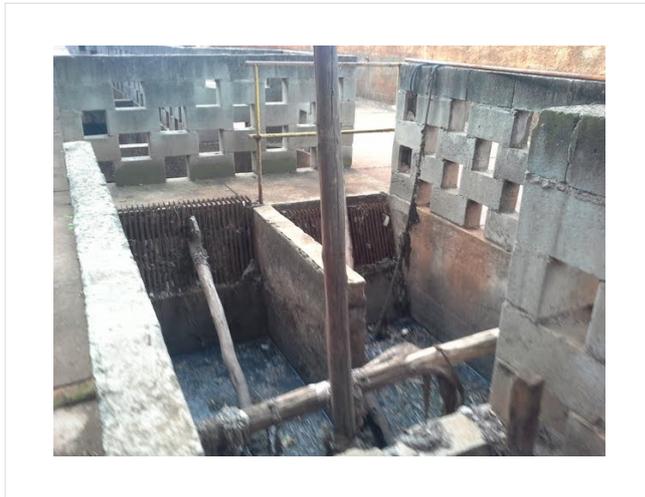
Item 7.11:

- ✓ Gradeamento grosseiro em condições inadequadas de operação (Art. 5.3 da NBR 12208/1992). Prazo: Em até 180 dias

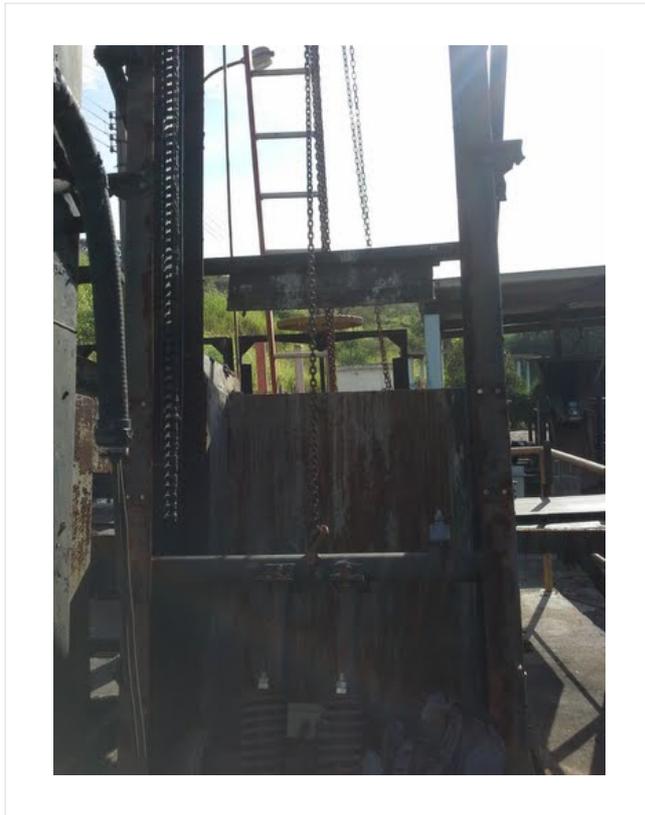
Item 8.7:

- ✓ Ausência de equipamento de gradeamento grosso reserva (Art. 5.3 da NBR 12208/1992). Prazo: Em até 180 dias

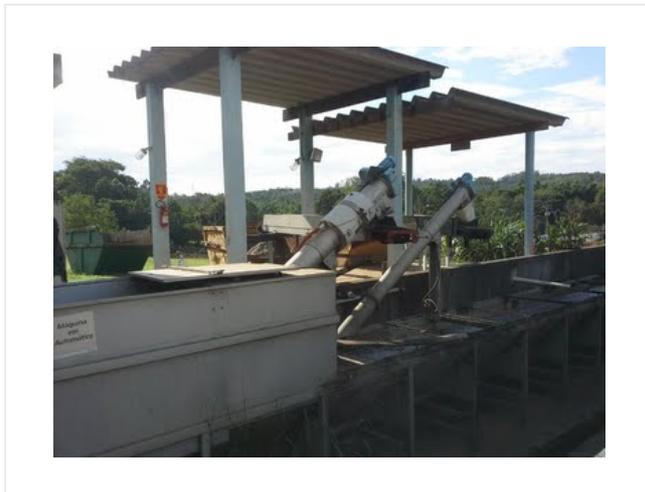
Item 8.8:

- ✓ Ausência de equipamento desarenador reserva (Art. 6.1.2.4 da NBR 12209/1992). Prazo: Em até 180 dias
