**RELATÓRIO DE FISCALIZAÇÃO TÉCNICA DOS SISTEMAS DE ÁGUA E  
ESGOTO DO MUNICÍPIO DE  
AMPARO**

**PRESTADOR: SAAE - SANEAMENTO AMBIENTAL**

**Relatório R2 – Não Conformidades**

**Americana, novembro de 2014**

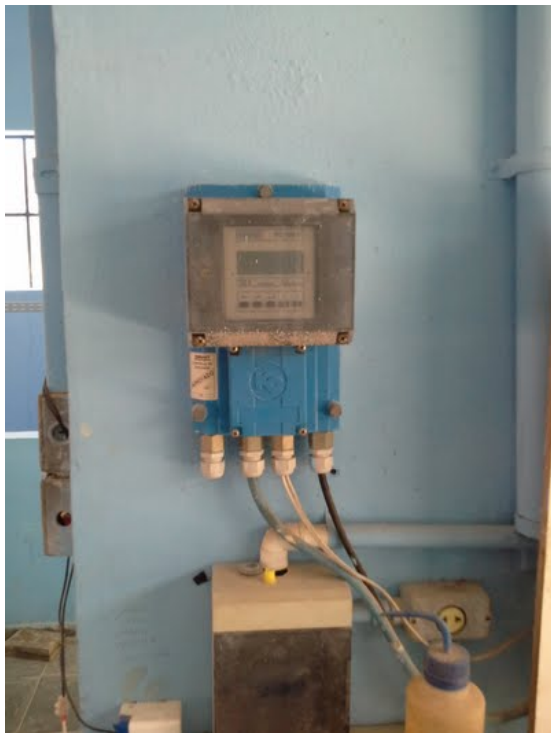
**Item 5.7:**

- ✓ Ausência de Macromedidor de entrada (Art. 5.6.6 da NBR 12215/1992). Prazo: Em até 180 dias

**Informações complementares:** Reservatórios de produtos químicos sem contenção, kit de emergência cloro gás em local de difícil acesso, macro medidor existente porém inoperante. Não realiza teste de Coagulação e Alumínio. Não realiza reaproveitamento da água de lavagem dos filtros e decantadores, os quais são descartados.

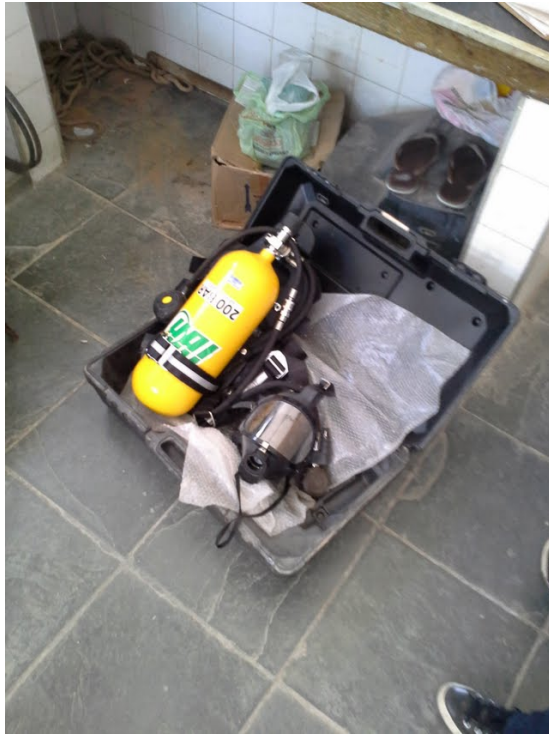
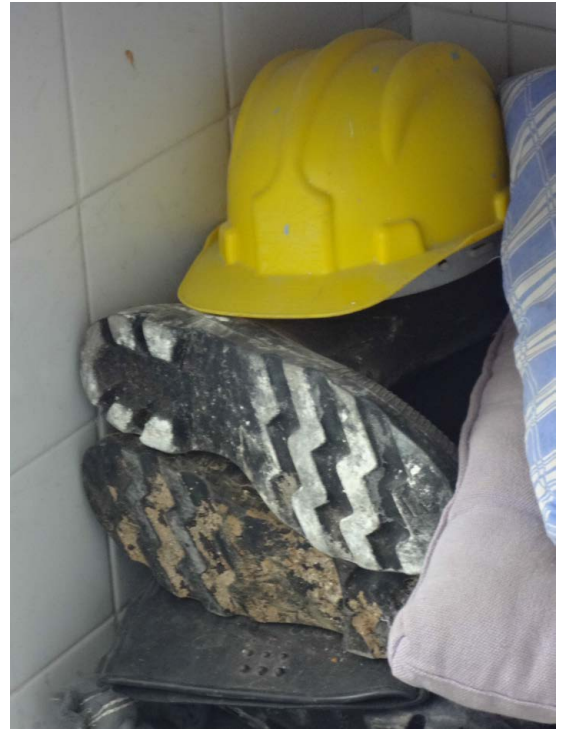
**Item 5.8:**

- ✓ Ausência de treinamento e kits de emergência adequados, se utilizado Cloro gás (NR 15). Prazo: Imediato

Obs.: Kit armazenado armazenados sob outros EPI (operador teve dificuldade em retirá-los do local).

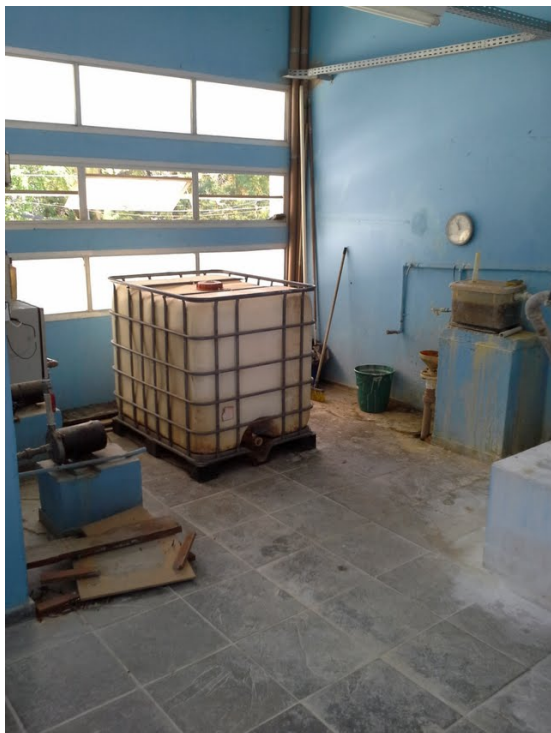
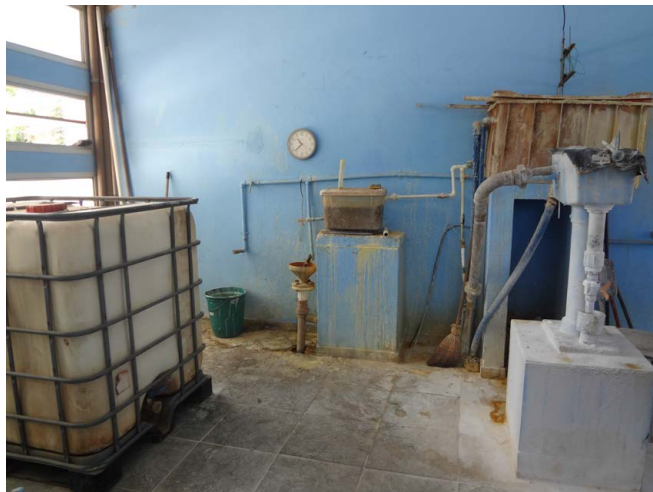
**Item 5.11:**

- ✓ Estocagem inadequada de produtos químicos (Art. 5.15 da NBR 12216/1992). Prazo: Em até 180 dias

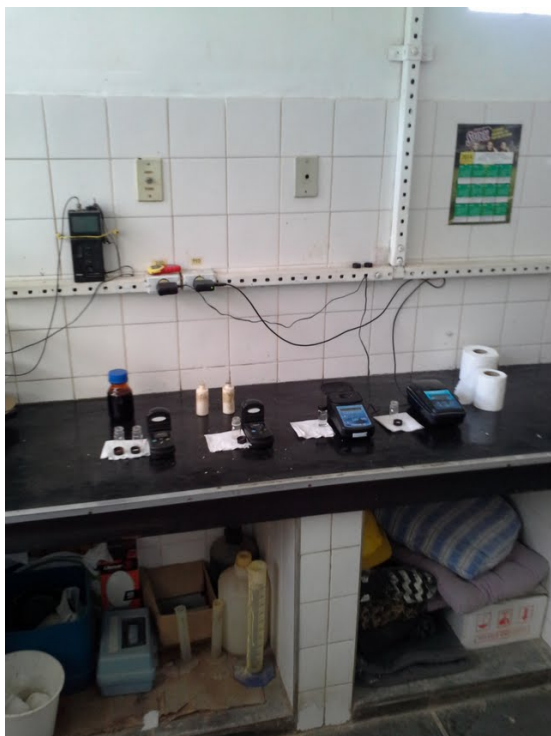
**Item 5.17:**

- ✓ Não realização do controle de parâmetros mínimos do processo (Alumínio, Coagulação). (Art. 5.20.1.3 da NBR 12216/1992). Prazo: Em até 180 dias.

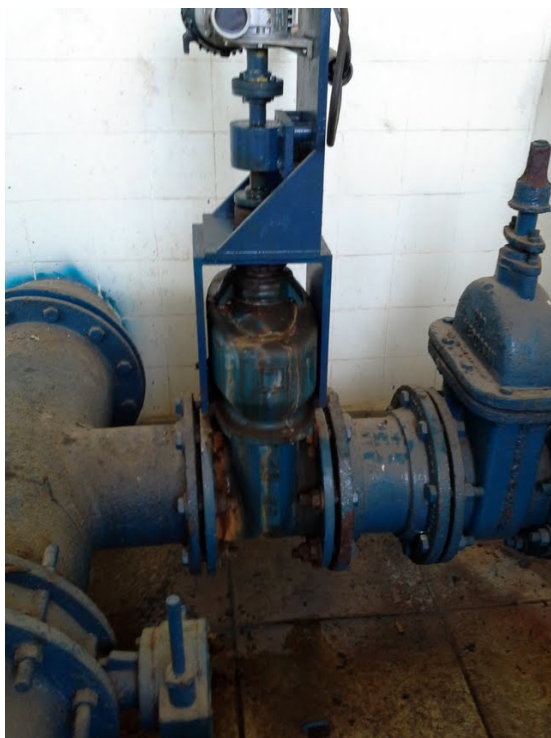
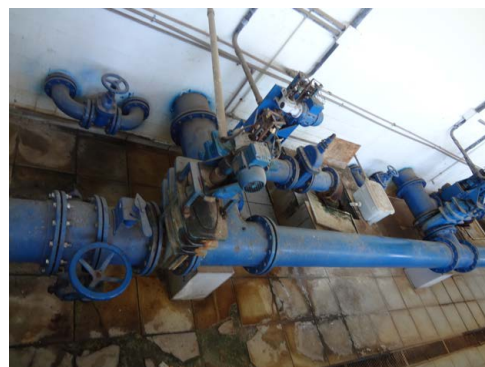
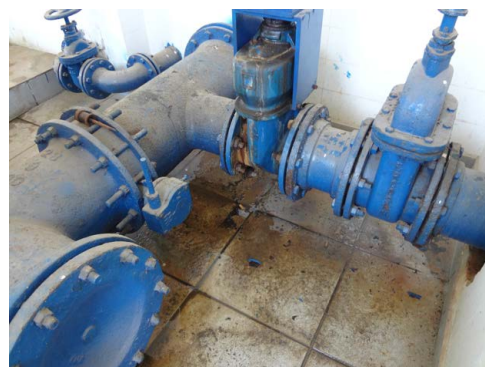
**Descrição(1):** Vazamento na saída da tubulação do filtro.

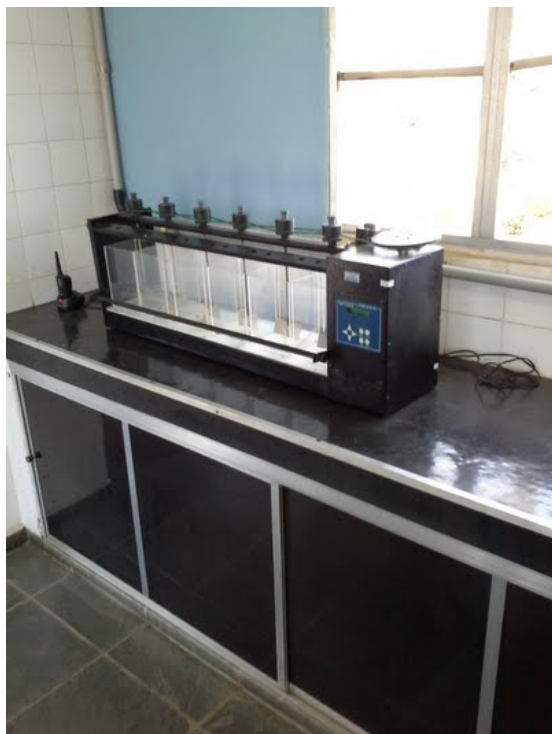
**Descrição(2):** Equipamento jar test. Equipamento encontra-se inoperante.

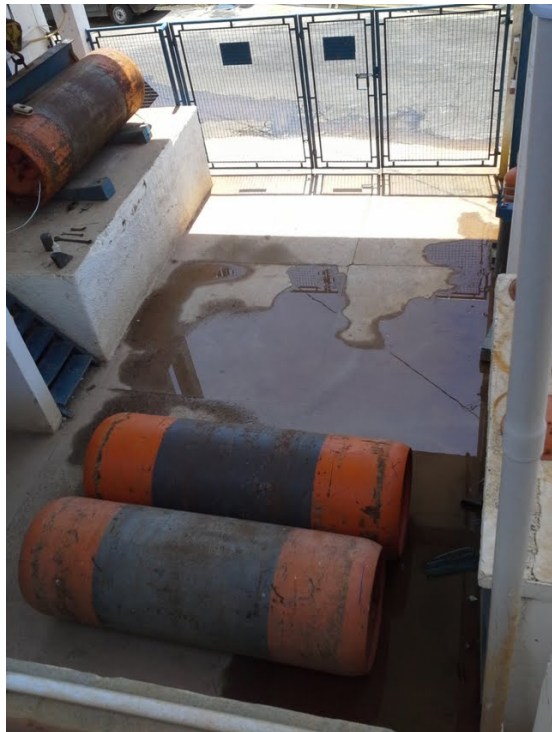
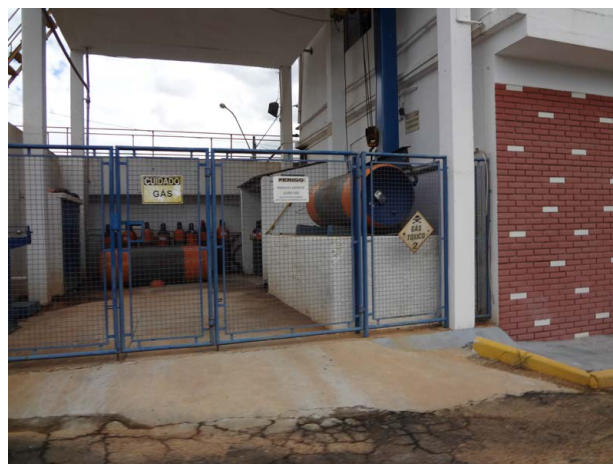
- ✓ Estocagem inadequada de produtos químicos. Art. 5.15 da NBR 12216/1992. Prazo: Em até 180 dias

- ✓ Existência de vazamentos aparentes. Art. 2º da Lei Federal 11.445/2007. Prazo: Imediato

**Descrição(3):** Vazamento de água próximo aos cilindros de gás cloro. Possível oxidação dos cilindros pelo contato com a água. Cilindros instalados em local inadequado e sem qualquer sistema de segurança. Necessária correção imediata do vazamento, e instalação de sistema de emergência para contenção dos gases, dada a periculosidade a que estão submetidos os operadores e a população do entorno.

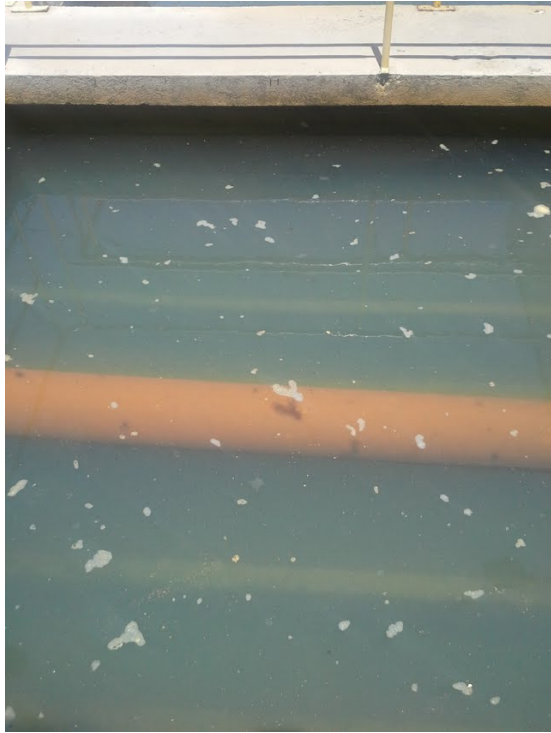
**Descrição(4):** Alta passagem de flocos para os filtros.

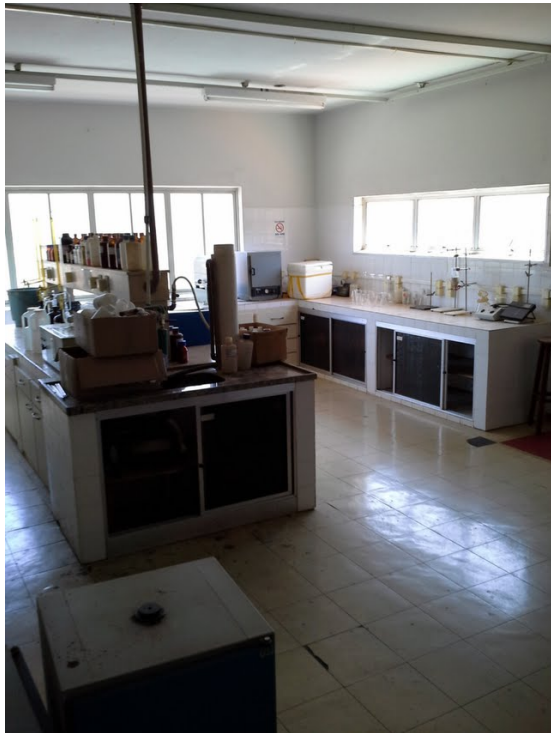
**Descrição(4):** Laboratório da ETA. Não são realizadas análises neste laboratório atualmente (inoperante).

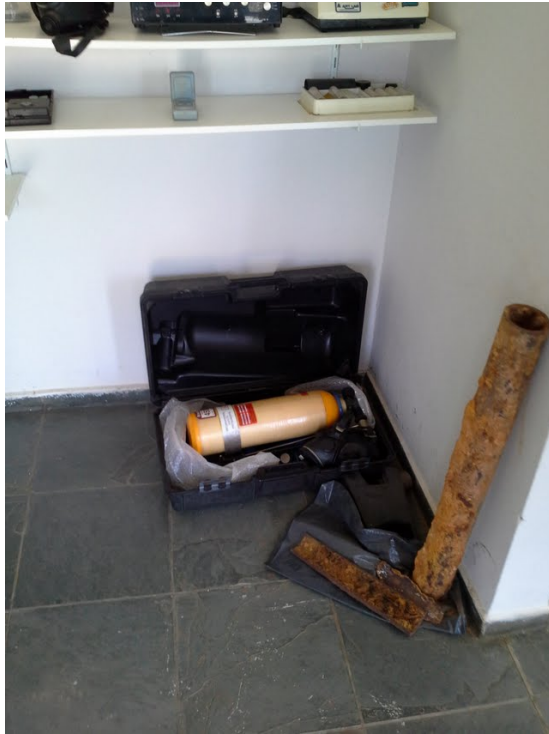
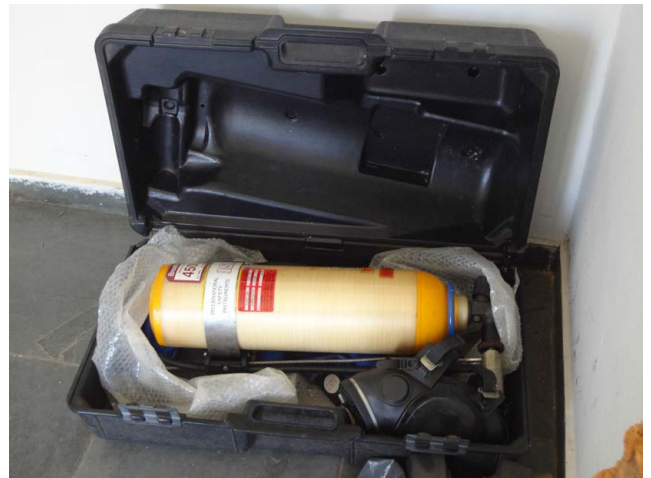
**Item 5.8:**

- ✓ Ausência de treinamento e kits de emergência adequados, se utilizado Cloro gás (NR 15). Prazo: Imediato

**Informações complementares:** Laboratório está desativado. Análises terceirizadas. Não realiza teste de coagulação. Não realiza teste de qualidade dos produtos químicos. Kit cloro gás pouco visível. Vertedores dos decantadores afogados.

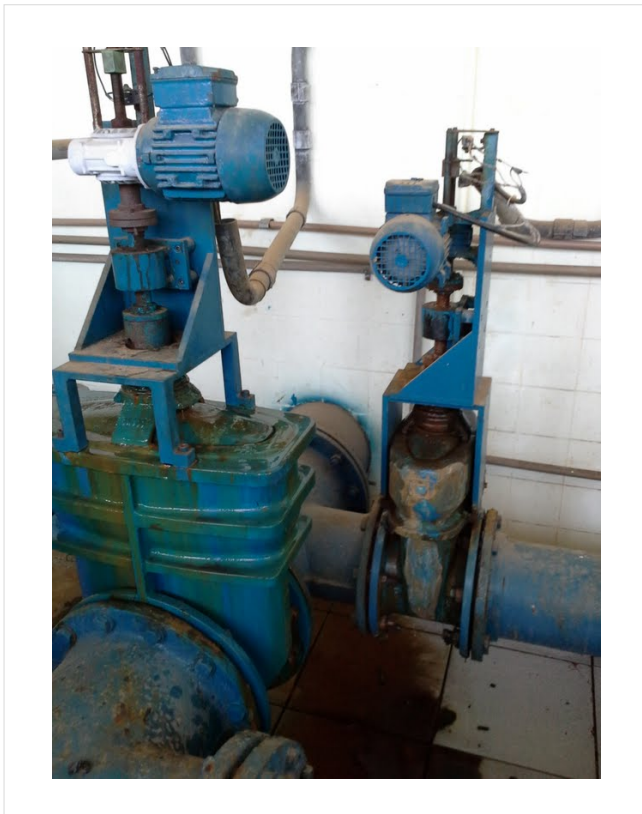
**Item 5.13:**

- ✓ Existência de vazamentos aparentes (Art. 2º da Lei Federal 11.445/2007). Prazo: Imediato

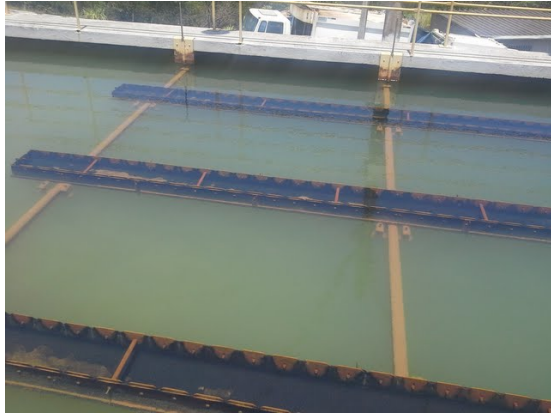
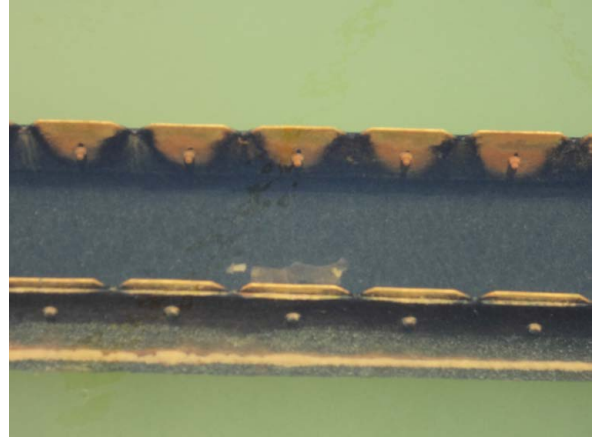
**Item 5.18:**

- ✓ Vertedores de água decantada aparentemente desnivelados (Art. 5.10.8 da NBR 12216/1992). Prazo: Em até 180 dias
