**RELATÓRIO DE FISCALIZAÇÃO TÉCNICA DOS SISTEMAS DE ÁGUA E  
ESGOTO DO MUNICÍPIO DE  
ANALÂNDIA**

**PRESTADOR: PREFEITURA MUNICIPAL DE ANALÂNDIA**

**Relatório R2 – NÃO CONFORMIDADES**

**Americana, julho de 2014**

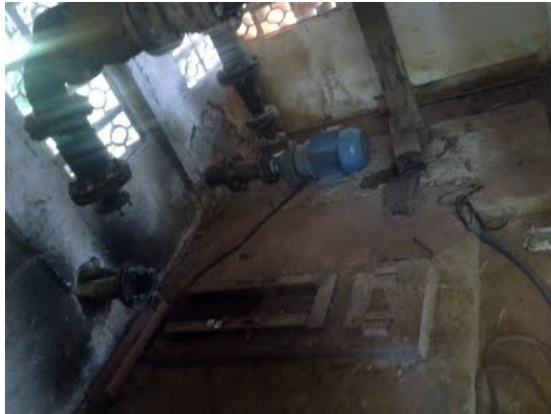
**Item 3.3:**

- ✓ Ausência de conjunto moto-bomba reserva (Art. 5.3.2 da NBR 12214/1992). Prazo: Em até 180 dias

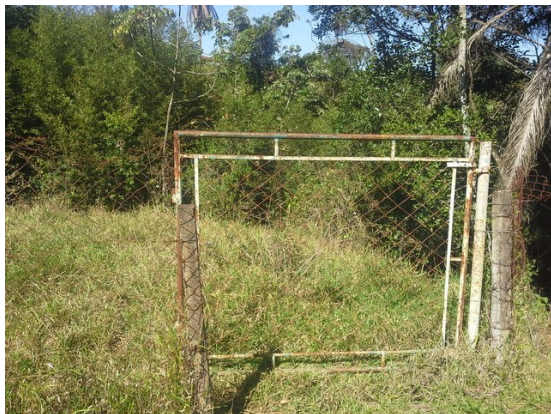
**Item 3.5:**

- ✓ Ausência de identificação da área (Art. 2º da Lei Federal 11.445/2007). Prazo: Em até 180 dias

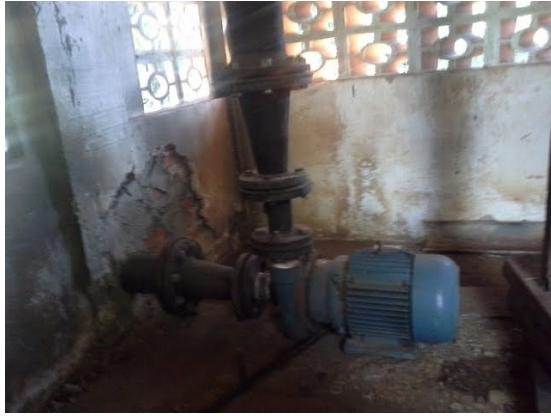
**Item 3.6:**

- ✓ Ausência ou não funcionamento de manômetro individual nos conjuntos de recalque (Art. 5.8.4 da NBR 12214/1992). Prazo: Em até 180 dias

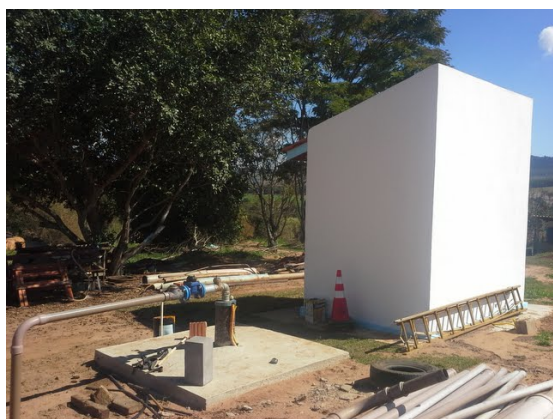
**Descrição(4):** Poço Profundo que foi construído

**Informações complementares:** Segundo informações do técnico, essa ETA deverá ser desativada em Outubro/2014. O Poço Profundo já foi construído (falta ligar a energia).

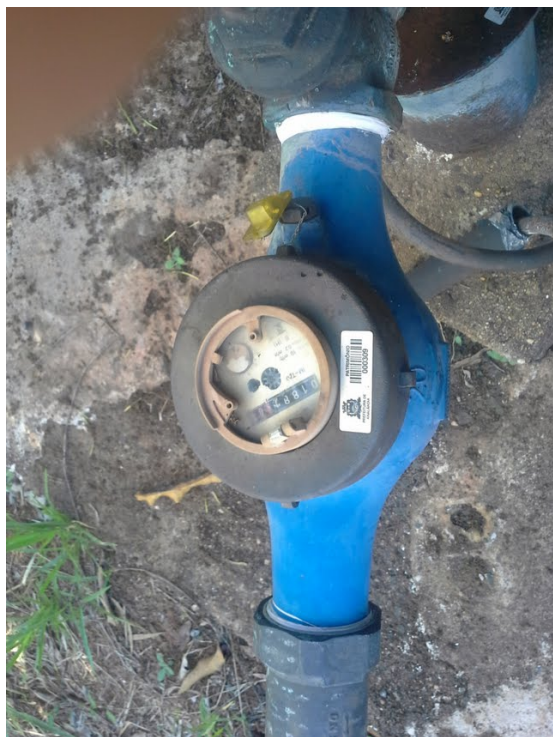
**Item 2.6:**

- ✓ Ausência de Macromedidor (Art. 4.2 da NBR 12212/1992 e Art. 3.4 da IT DPO nº 006 do DAEE). Prazo: Em até 180 dias

**Informações complementares:** O macromedidor encontra-se quebrado.

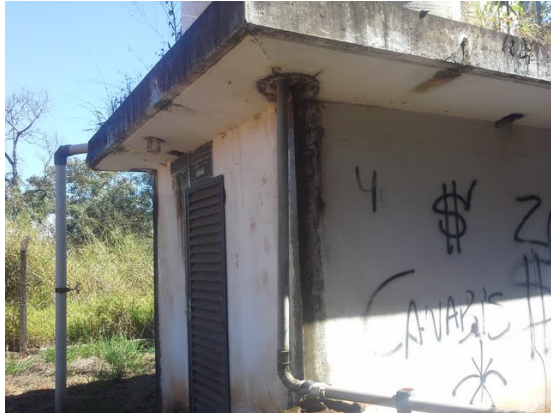
**Item 6.3:**

- ✓ Existência de vazamentos aparentes nas instalações (Art. 2º da Lei Federal 11.445/2007). Prazo: Imediato

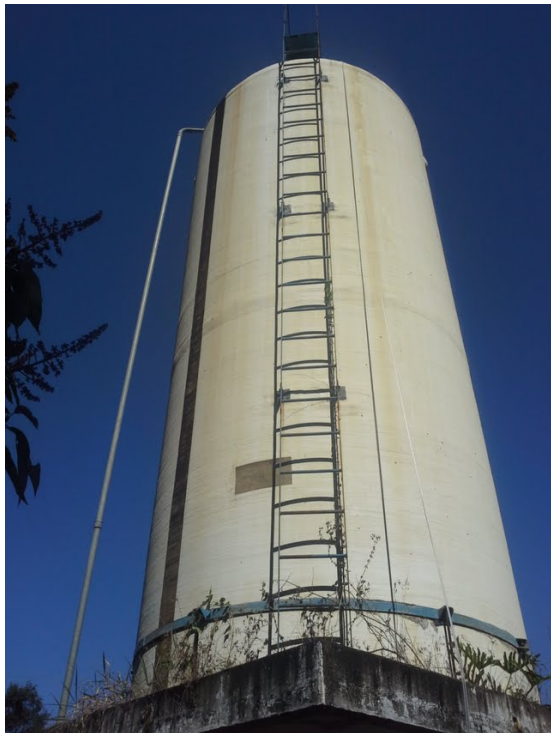
**Item 6.6:**

- ✓ Inexistência de guarda-corpo de proteção na escada externa dos reservatórios elevados (Art. 5.16.6 da NBR 12217/1994). Prazo: Em até 180 dias

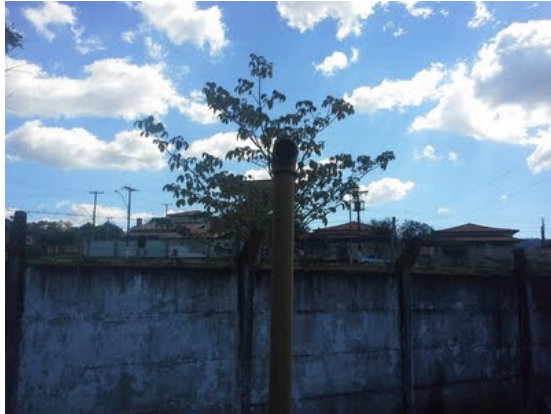
**Item 6.9:**

- ✓ Inexistência de telas de proteção contra entrada de insetos e pequenos animais nas tubulações de ventilação (Art. 5.14 da NBR 12217/1994). Prazo: Imediato

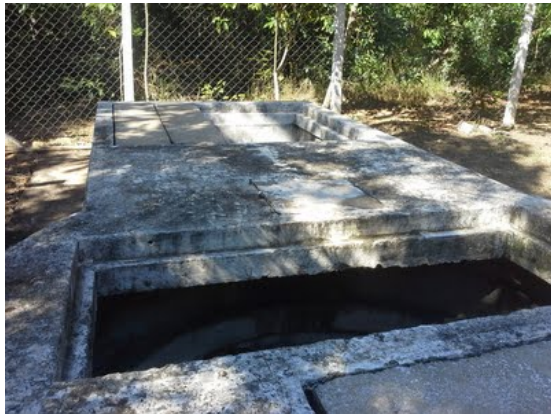
**Descrição(1):** Falta de tampa de inspeção

**Informações complementares:** Colocar tampas inspeção na EEEB. Segundo informações do técnico o gradeamento foi retirado porque não havia ninguém para realizar limpeza. A Prefeitura deverá instalar o gradeamento novamente e designar um funcionário para limpeza das grades.

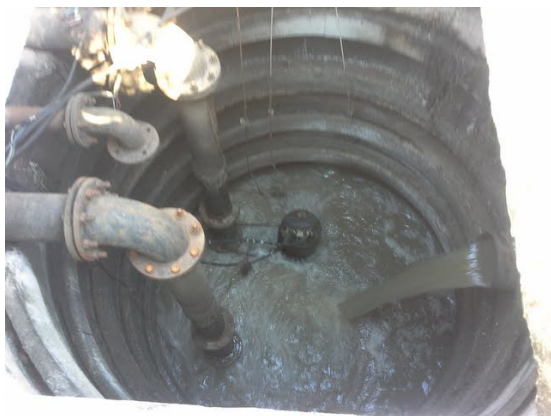
**Item 7.3:**

- ✓ Ausência de conjunto moto-bomba reserva (Art. 4.2.3.4 da NBR 12208/1992). Prazo: Em até 180 dias

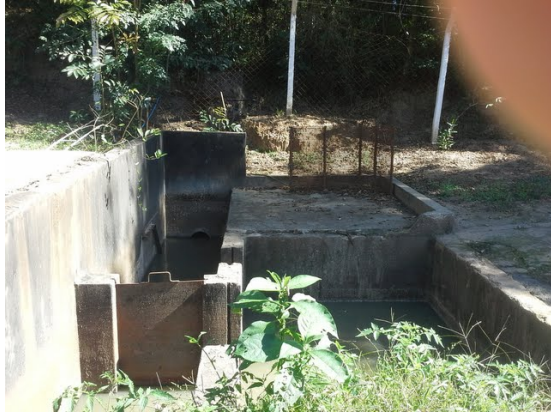
**Item 7.5:**

- ✓ Ausência de gradeamento grosseiro (Art. 5.3 da NBR 12208/1992). Prazo: Em até 180 dias

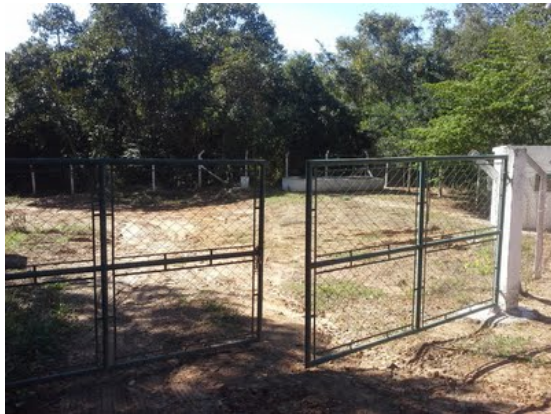
**Item 7.6:**

- ✓ Ausência de identificação da área (Art. 2º da Lei Federal 11.445/2007). Prazo: Em até 180 dias

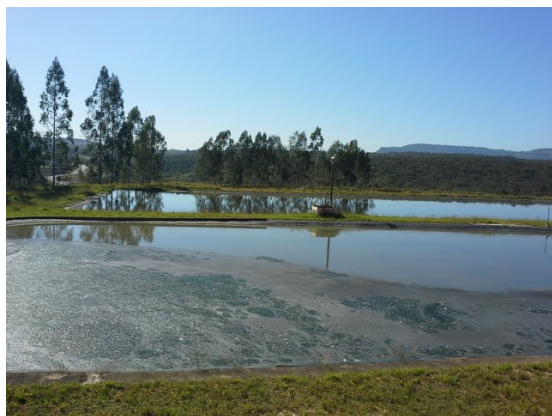
**Descrição(2):** Lagoas com material em suspensão provavelmente devido a retirada do gradeamento grosseiro da EEEB

Informações complementares: Necessário remoção lodo das lagoas.
