**RELATÓRIO DE FISCALIZAÇÃO TÉCNICA DOS SISTEMAS DE ÁGUA E  
ESGOTO DO MUNICÍPIO DE  
ARARAQUARA**

**PRESTADOR: DEPARTAMENTO AUTONOMO DE ÁGUA E ESGOTOS – DAAE**

**Relatório R2 – Continuação diagnóstico e não conformidades**

**Americana, junho de 2015**

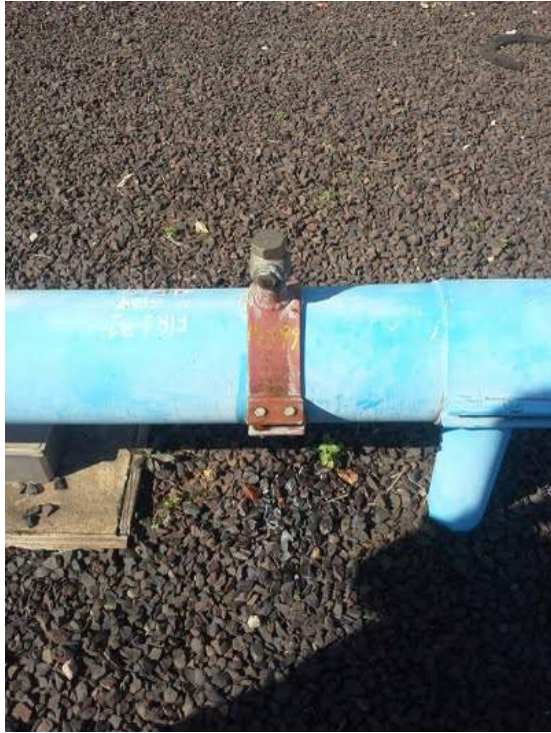
**Imagem(5):**

**Descrição(5):** Detalhe vazamento

- ✓ Existência de vazamentos aparentes (Art. 2º da Lei Federal 11.445/2007). Prazo: Imediato

**Informações complementares:** No momento inspeção foi aberta OS para conserto dos vazamentos observados.

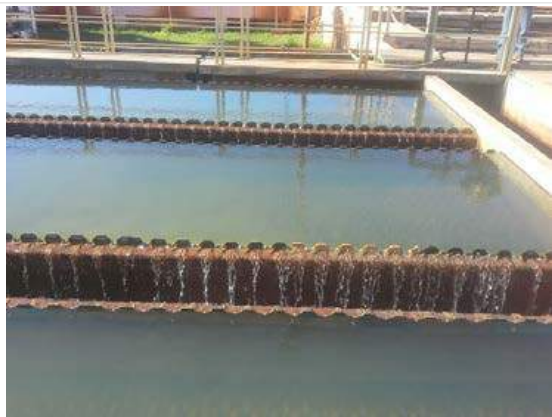
**Imagem(10):**

**Descrição (10):** Detalhe vertedores do decantador consertado

- ✓ Vertedores de água decantada aparentemente desnivelados (Art. 5.10.8 da NBR 12216/1992). Prazo: Em até 180 dias

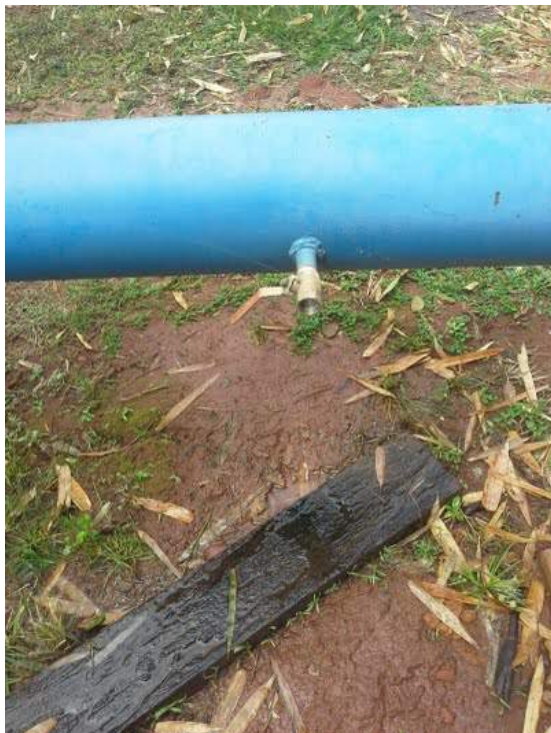
**Item 2.12:**

- ✓ Existência de vazamentos aparentes (Art. 2º da Lei Federal 11.445/2007). Prazo: Imediato

| Não Conformidades - Sistema de abastecimento de água | | | |
|---|---|---|---|
| Captação subterrânea - Poço profundo paiol II | 2.12 | Existência de vazamentos aparentes | Imediato |

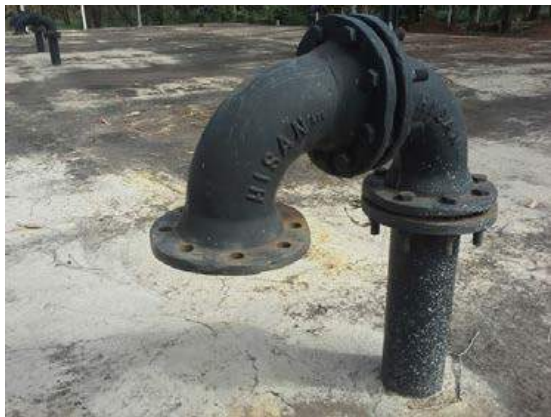
**Item 6.9:**

- ✓ Inexistência de telas de proteção contra entrada de insetos e pequenos animais nas tubulações de ventilação (Art. 5.14 da NBR 12217/1994). Prazo: Imediato

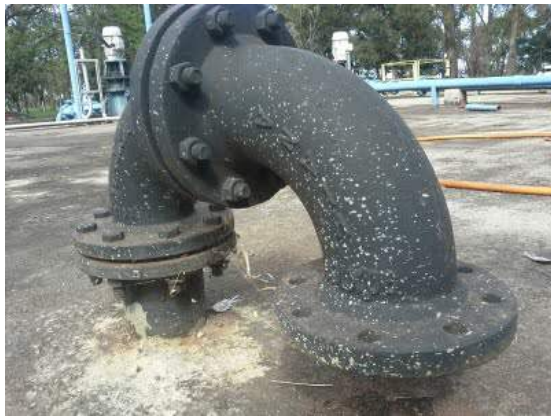
**Item 6.9:**

- ✓ Inexistência de telas de proteção contra entrada de insetos e pequenos animais nas tubulações de ventilação (Art. 5.14 da NBR 12217/1994). Prazo: Imediato
