**RELATÓRIO DE FISCALIZAÇÃO TÉCNICA DOS SISTEMAS DE ÁGUA E
ESGOTO DO MUNICÍPIO DE
ARARAS**

**PRESTADOR: SERVIÇO DE ÁGUA, ESGOTO E MEIO AMBIENTE DO MUNICÍPIO DE
ARARAS – SAEMA**

Relatório R2 – Não Conformidades

Americana, outubro de 2014

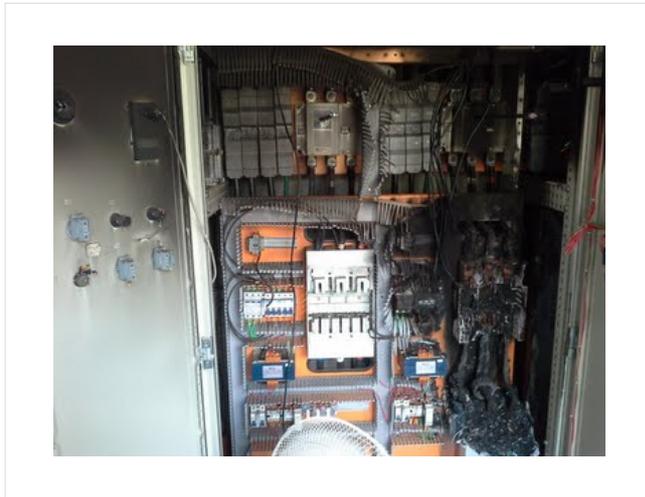
Imagem(6):

Descrição(6): Painéis elétricos queimados há cerca de 15 dias, com manutenção já providenciada pelo SAEMA

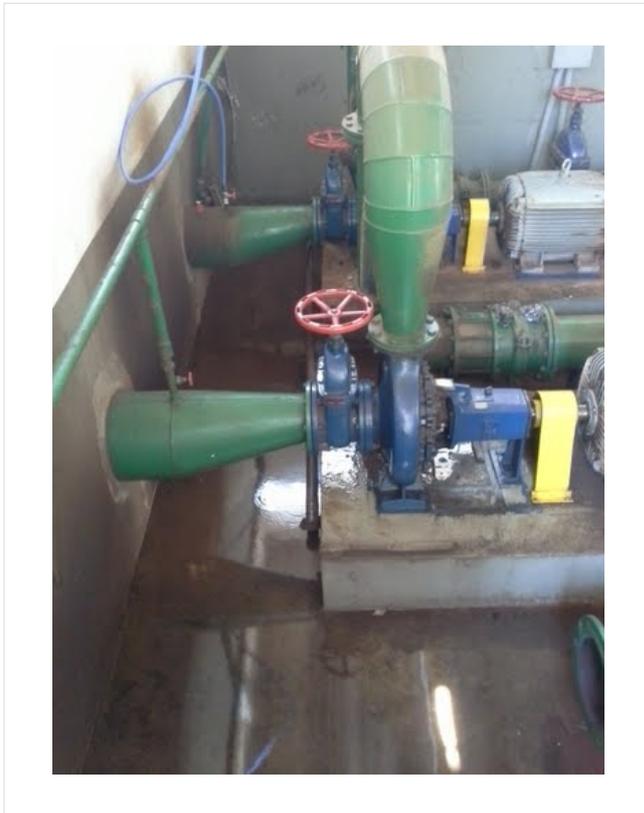
Item 3.9:

- ✓ Drenagem inadequada de água de lubrificação de gaxetas (Art. 5.5.2.1 da NBR 12214/1992). Prazo: Em até 180 dias

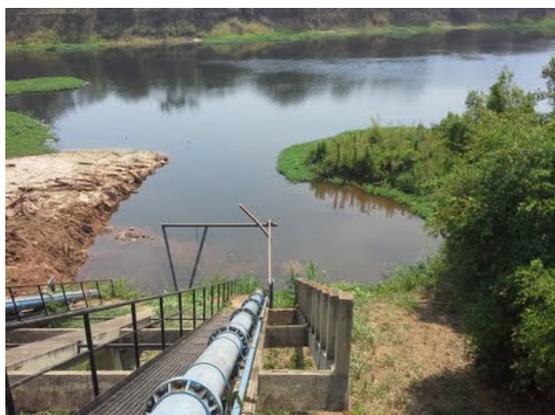
Imagem(1):

Descrição(1): Tomada de água e alargamento emergencial feito no canal de entrada em função do nível do rio

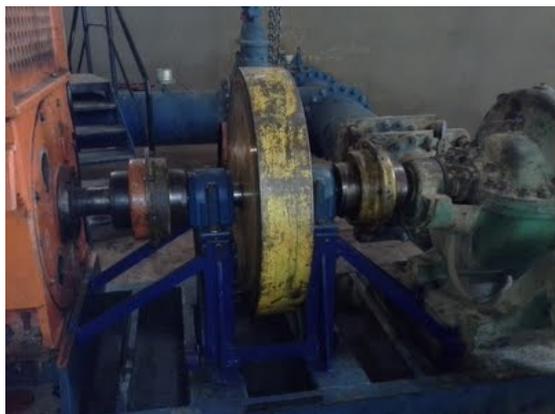
Imagem(2):

Descrição(2): Mancais e rolamentos novos, trocados após Diagnóstico pelo Programa de Vibração da ARES-PCJ

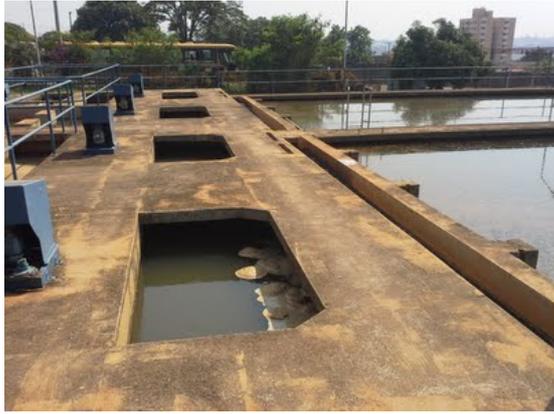
Imagem(3):

Descrição(3): Ausência de guarda-corpos nos floculadores e decantadores

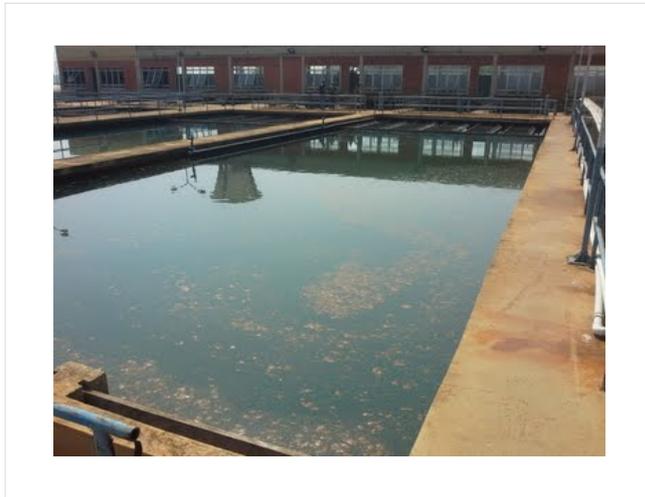
Item 5.12:

- ✓ Existência de locais sem guarda-corpos ou escadas adequadas (Art. 5.21.1 da NBR 12216/1992). Prazo: Imediato

Informações complementares: Floculadores mecânicos ainda estavam fora de operação, conforme identificado no Diagnóstico. Não foram instalados guarda-corpos nem reparados vazamentos na junta entre filtros, conforme recomendações do Diagnóstico. Não há chuveiro de emergência instalado.

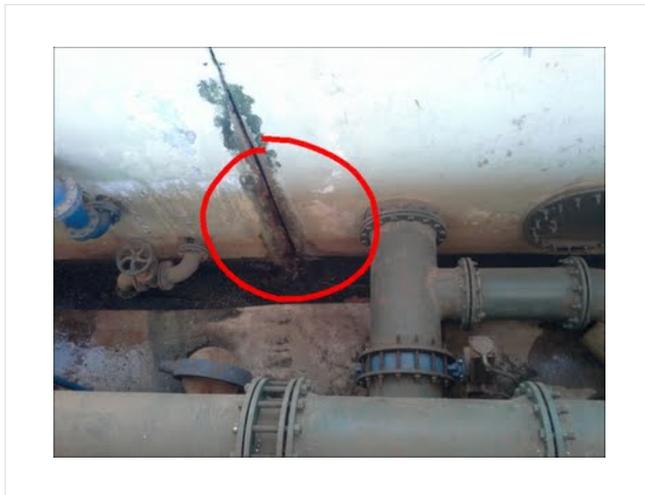
Item 5.13:

- ✓ Existência de vazamentos aparentes (Art. 2º da Lei Federal 11.445/2007). Prazo: Imediato

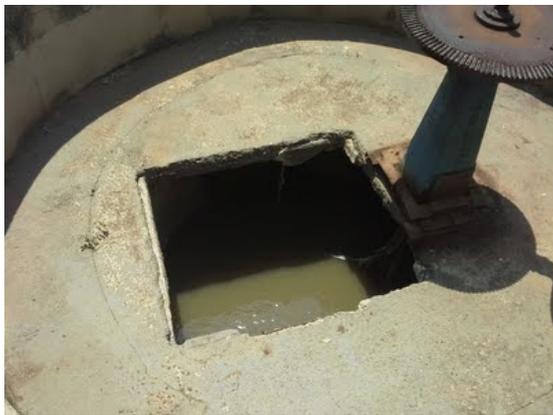
Imagem(4):

Descrição(4): By-pass

Informações complementares: Estação com obras de reforma paradas, sem operação dos UASB e lagoas. Não está sendo realizada operação ou manutenção. Estação desativada operacionalmente, no aguardo de retomada de sua ampliação e reforma.

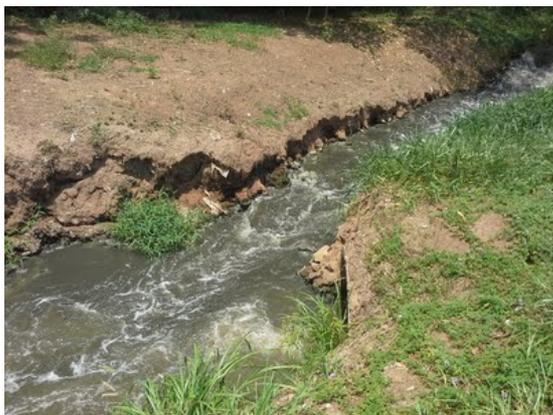
Imagem(5):

Descrição(5): Efluente da ETE e by pass
