**RELATÓRIO DE FISCALIZAÇÃO TÉCNICA DOS SISTEMAS DE ÁGUA E
ESGOTO DO MUNICÍPIO DE
ARTUR NOGUEIRA**

PRESTADOR: SAEAN – SERVIÇO DE ÁGUA E ESGOTO DE ARTUR NOGUEIRA

Relatório R2 – Não Conformidade

Americana, junho de 2014

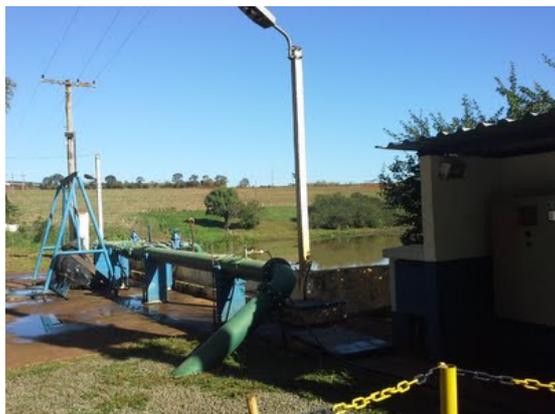
Imagem(2):

Descrição(2): Bombas 3 e 4 da captação Represa cotrins

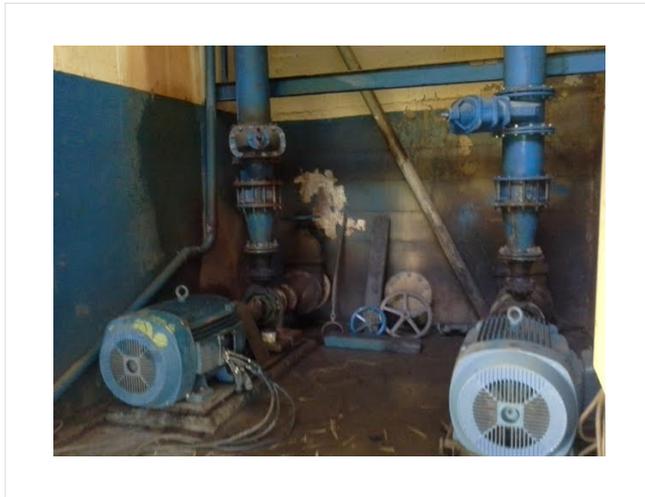
Imagem(3):

Descrição(3): Bomba 1 e 2 da captação Represa Cotrins

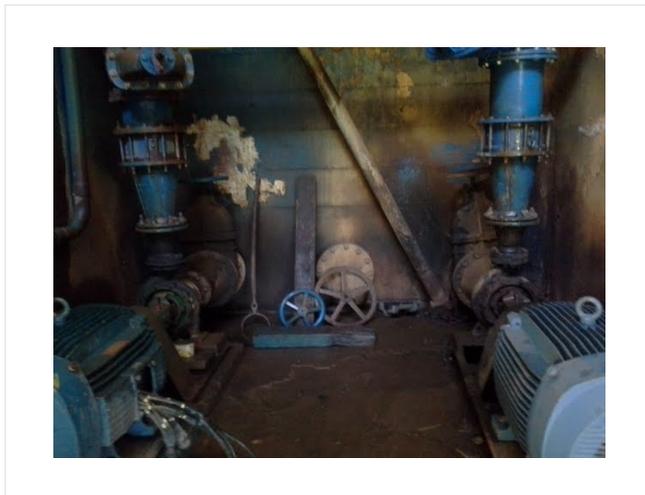
Item 3.6:

- ✓ Ausência ou não funcionamento de manômetro individual nos conjuntos de recalque (Art. 5.8.4 da NBR 12214/1992). Prazo: Em até 180 dias

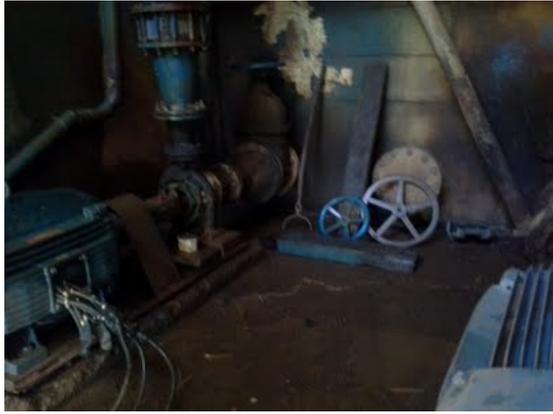
Item 3.9:

- ✓ Drenagem inadequada de água de lubrificação de gaxetas (Art. 5.5.2.1 da NBR 12214/1992). Prazo: Em até 180 dias

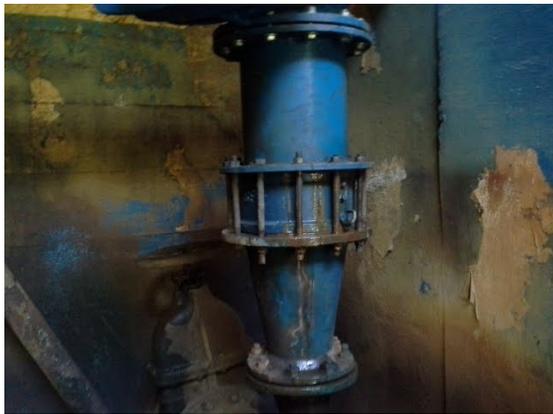
Item 3.10:

- ✓ Existência de vazamentos aparentes (Art. 2º da Lei Federal 11.445/2007). Prazo: Imediato

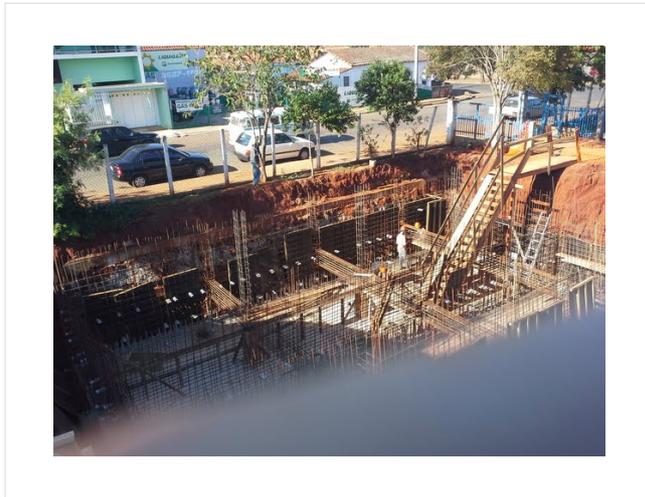
Imagem(3):

Descrição(3): Obras para destinação do lodo e reuso da água de lavagem dos filtros

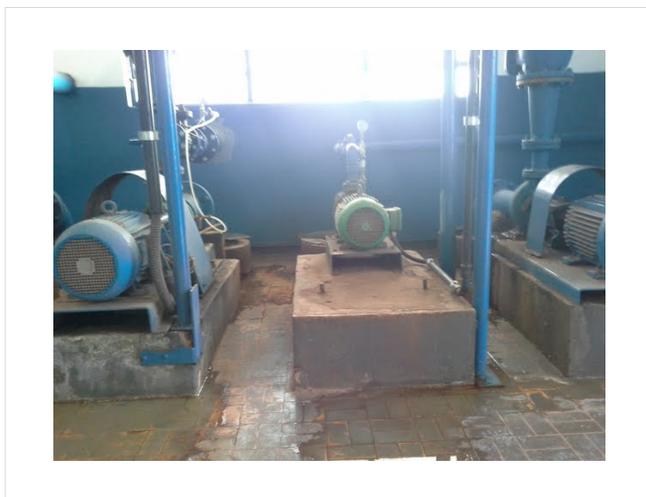
Item 4.7:

- ✓ Drenagem inadequada de água de lubrificação de gaxetas (Art. 5.5.2.1 da NBR 12214/1992). Prazo: Em até 180 dias
