**RELATÓRIO DE FISCALIZAÇÃO TÉCNICA DOS SISTEMAS DE ÁGUA E  
ESGOTO DO MUNICÍPIO DE  
ATIBAIA**

**PRESTADOR: SAAE – COMPANHIA DE SANEAMENTO AMBIENTAL DE ATIBAIA**

**Relatório R2 – Não Conformidades**

**Americana, julho de 2014**

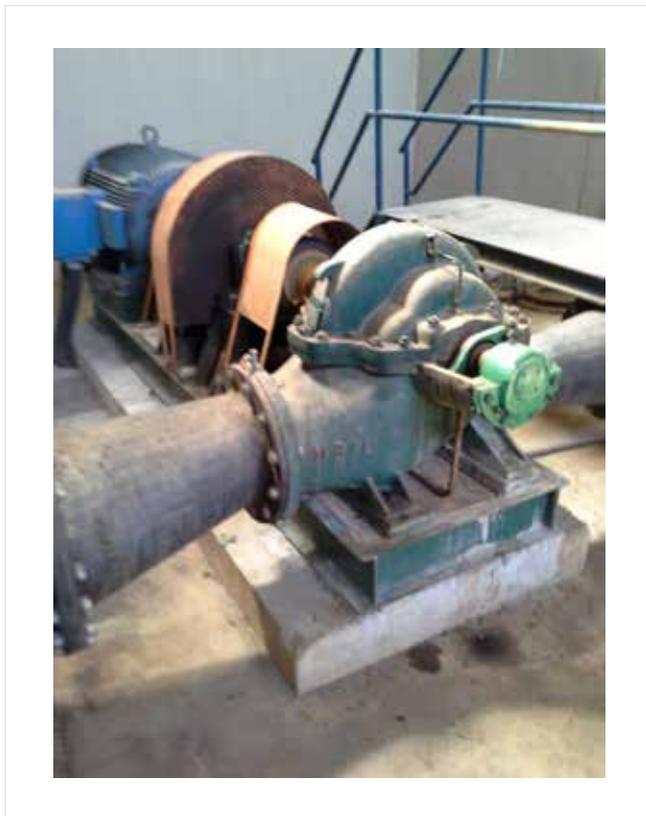
### Item 3.6:

<b>NÃO CONFORMIDADES – Sistema de Abastecimento de Água (SAA)</b>			
<b>LOCAL</b>	<b>ITEM</b>	<b>DESCRIÇÃO</b>	<b>PRAZO</b>
<b>Captação – Rio Atibaia</b>	3.6	Ausência ou não funcionamento de manômetro individual nos conjuntos de recalque	Em até 180 dias

- ✓ Ausência ou não funcionamento de manômetro individual nos conjuntos de recalque (Art. 5.8.4 da NBR 12214/1992). Prazo: Em até 180 dias

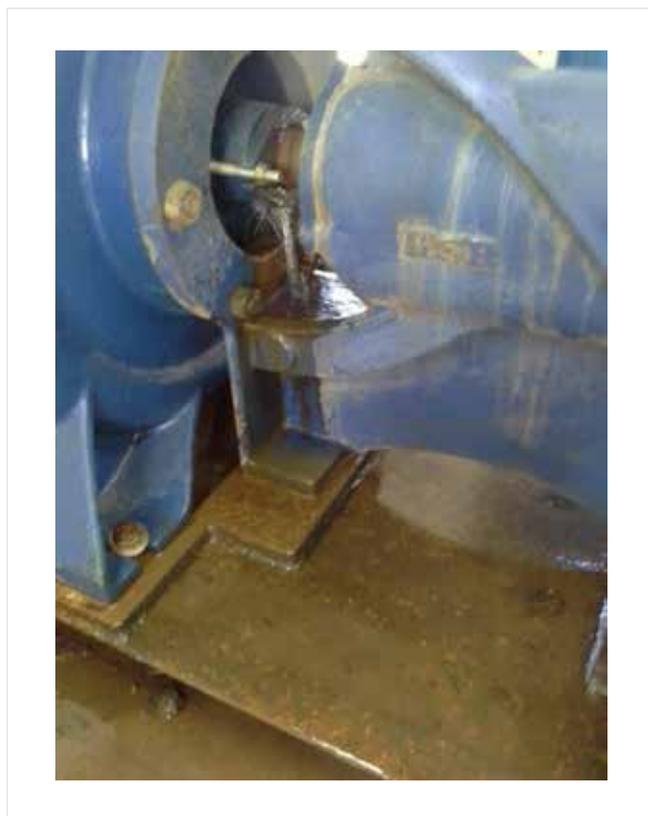
**Item 3.9:**

3.9	Drenagem inadequada de água de lubrificação de gaxetas	Em até 180 dias
	3.10	Existência de vazamentos aparentes	Imediato
<b>Estação de Tratamento de Água – ETA I</b>	5.13	Existência de vazamentos aparentes	Imediato

- ✓ Drenagem inadequada de água de lubrificação de gaxetas (Art. 5.5.2.1 da NBR 12214/1992). Prazo: Em até 180 dias

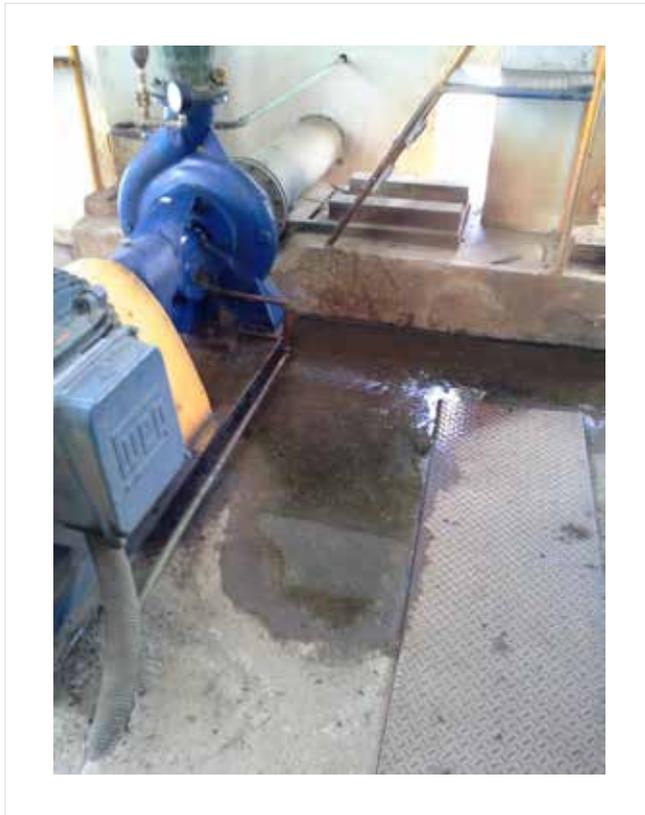
**Item 3.10:**

- ✓ Existência de vazamentos aparentes (Art. 2º da Lei Federal 11.445/2007). Prazo: Imediato

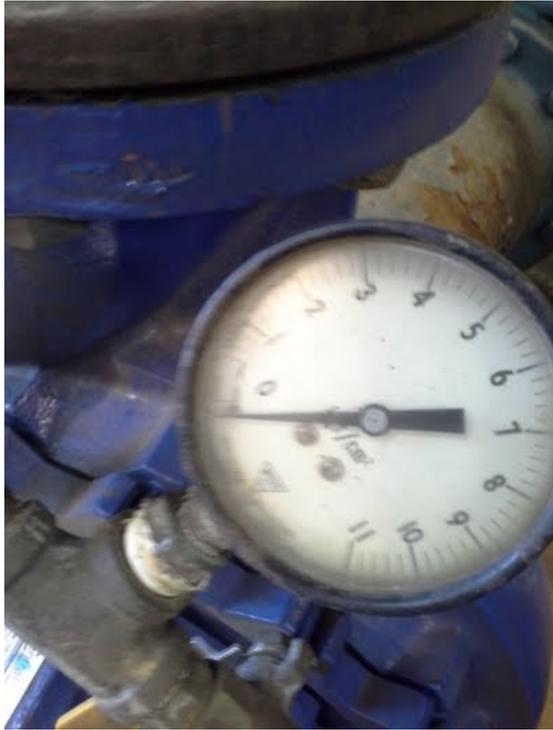
**Item 4.6:**

- ✓ Ausência ou não funcionamento de manômetro individual nos conjuntos de recalque (Art. 5.8.4 da NBR 12214/1992). Prazo: Em até 180 dias

**Informações complementares:** Manometro inoperante nas três bombas

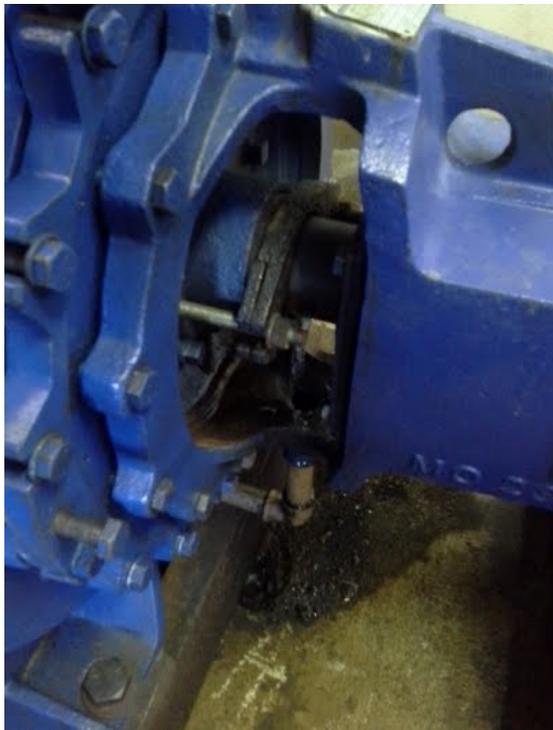
**Item 4.8:**

- ✓ Existência de vazamentos aparentes (Art. 2º da Lei Federal 11.445/2007). Prazo: Imediato

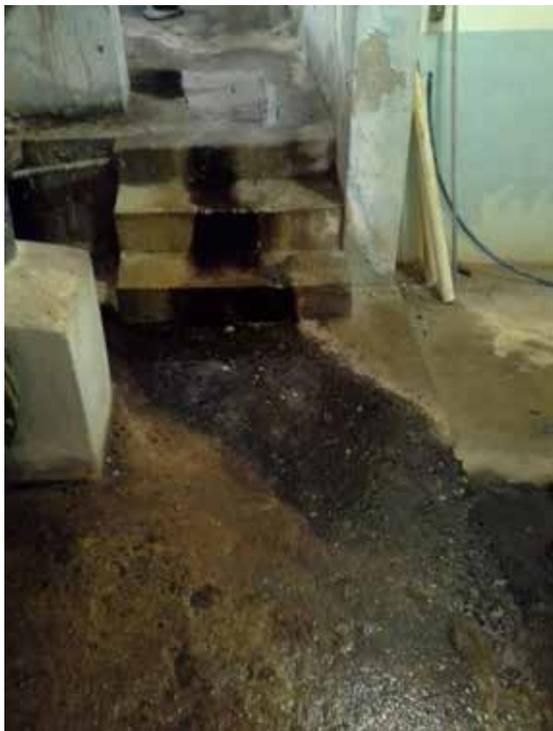
**Imagem(5):**

**Descrição(5):** Vazamento na tubulação de saída dos filtros

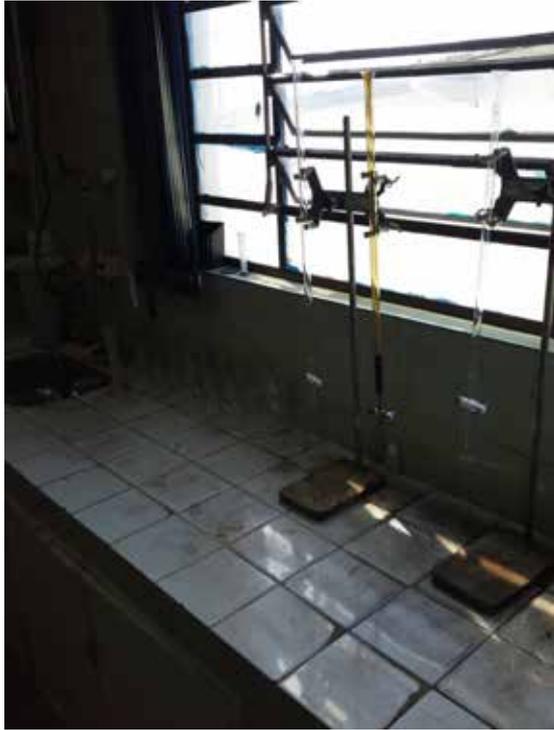
**Item 5.3:**

- ✓ Ausência de chuveiros de emergência no laboratório (Art. 5.21.4 da NBR 12216/1992 e Art. 5.18.3 da NBR 13035/1993). Prazo: Imediato

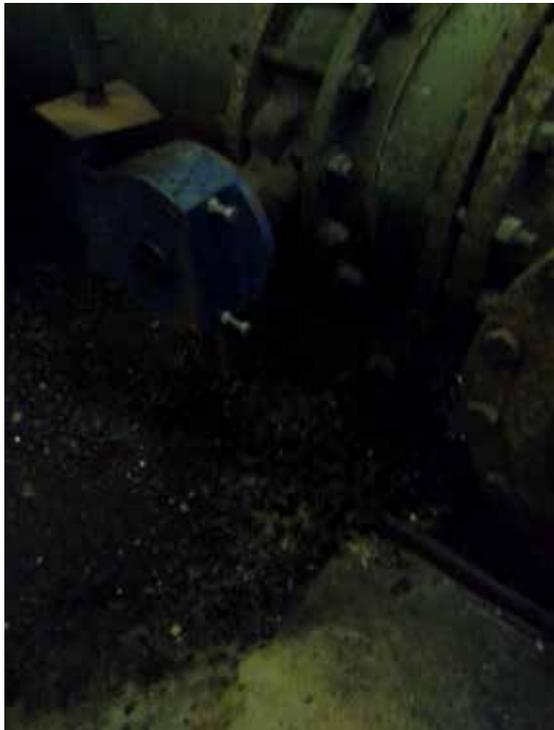
**Item 5.13:**

- ✓ Existência de vazamentos aparentes (Art. 2º da Lei Federal 11.445/2007). Prazo: Imediato

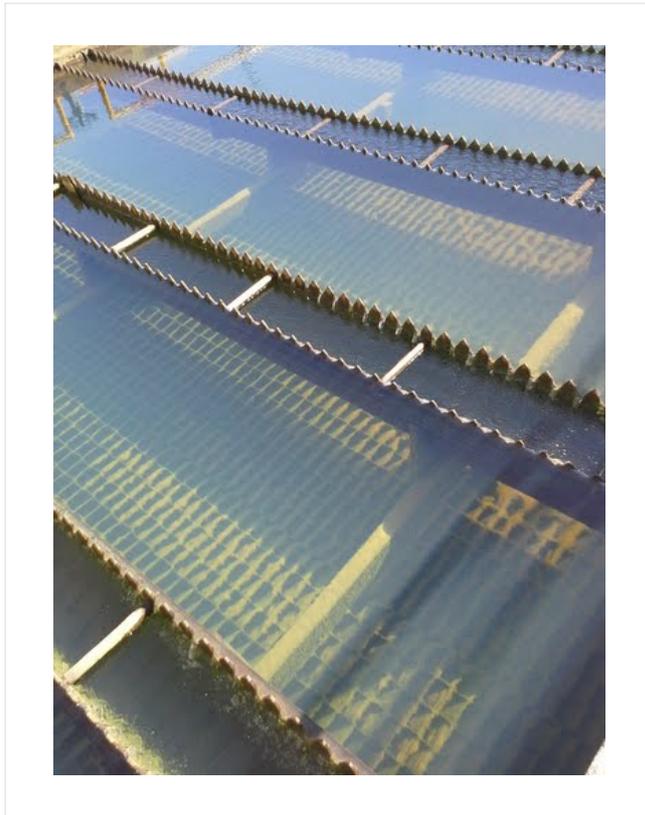
**Item 5.18:**

- ✓ Vertedores de água decantada aparentemente desnivelados (Art. 5.10.8 da NBR 12216/1992). Prazo: Em até 180 dias

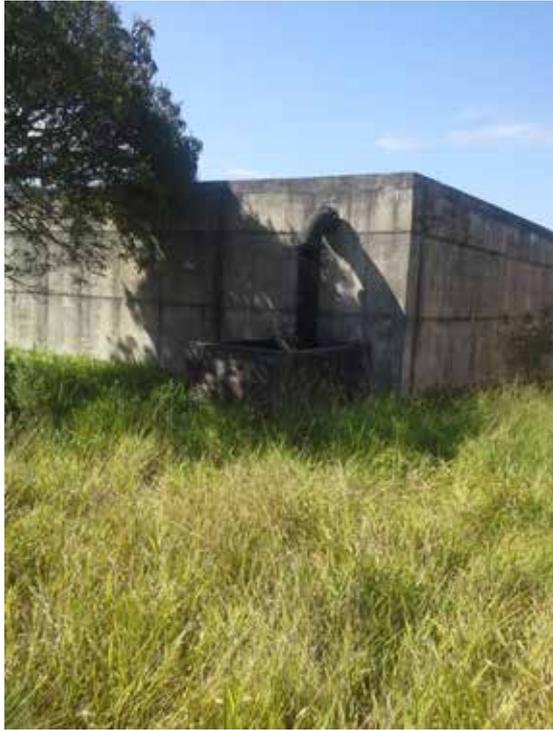
**Item 6.5:**

- ✓ Inexistência de guarda corpo na laje de cobertura (Art. 5.16.6 da NBR 12217/1994). Prazo: Em até 180 dias

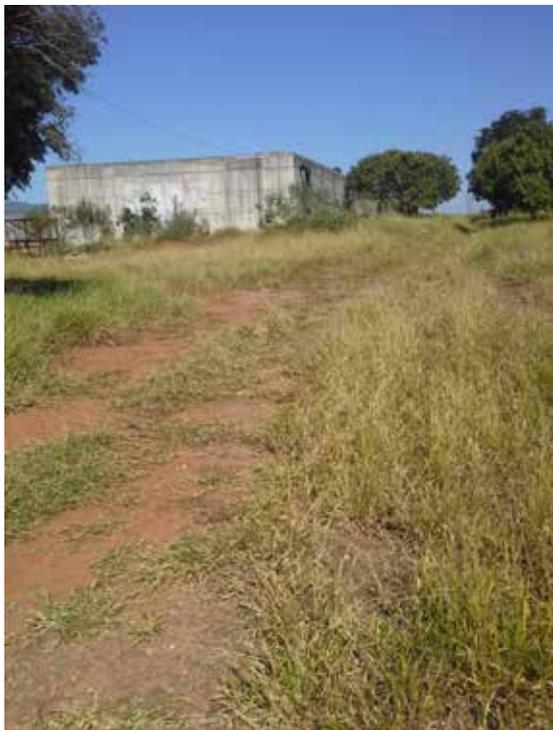
**Item 6.7:**

- ✓ Inexistência de pára-raios (Art. 5.16.7 da NBR 12217/1994). Prazo: Em até 180 dias

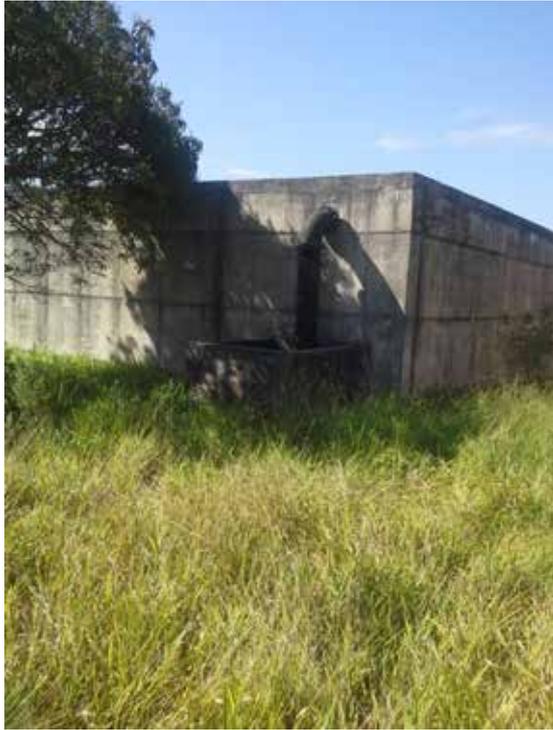
**Item 6.5:**

- ✓ Inexistência de guarda corpo na laje de cobertura (Art. 5.16.6 da NBR 12217/1994). Prazo: Em até 180 dias

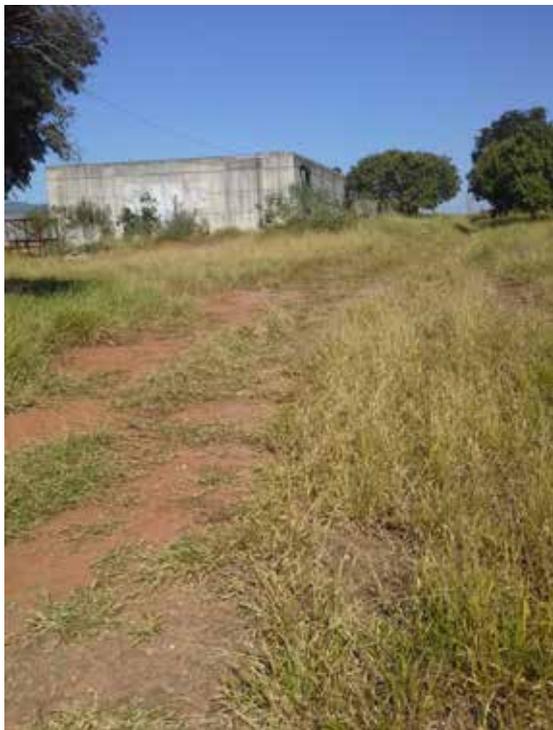
**Item 6.7:**

- ✓ Inexistência de pára-raios (Art. 5.16.7 da NBR 12217/1994). Prazo: Em até 180 dias

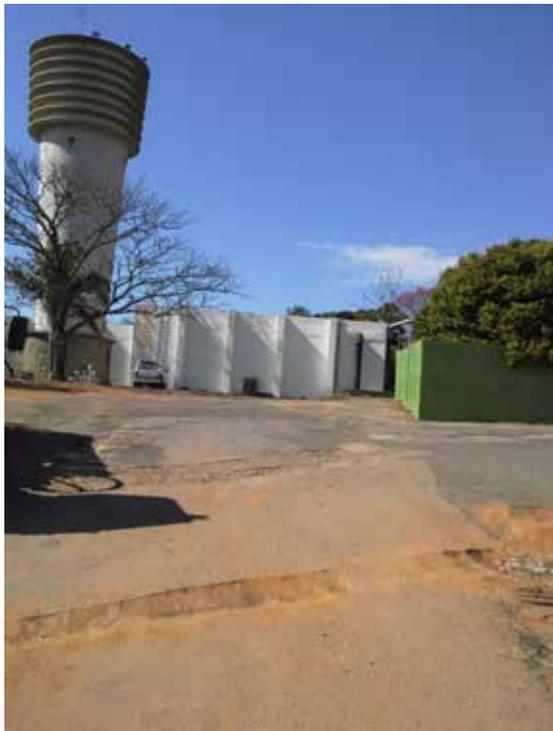
**Item 6.5:**

- ✓ 6.5 - Inexistência de guarda corpo na laje de cobertura. (Art. 5.16.6 da NBR 12217/1994).  
Prazo: Em até 180 dias

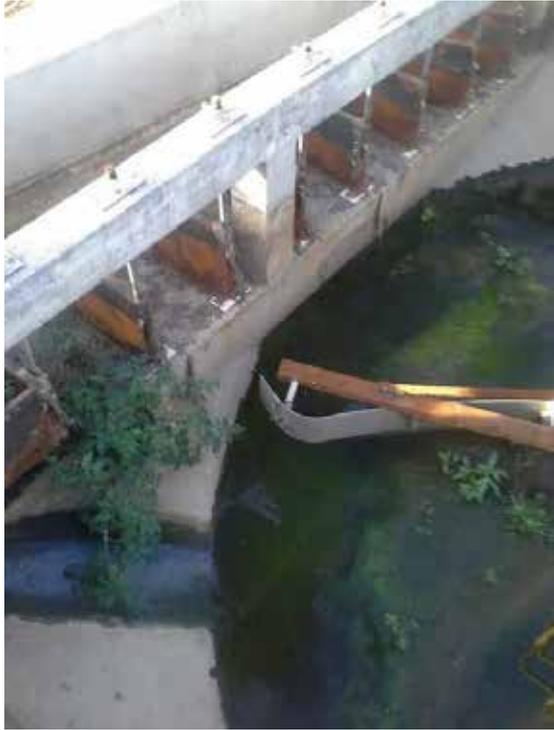
**Imagem(2):**

**Descrição(2):** Oxidação do defletor

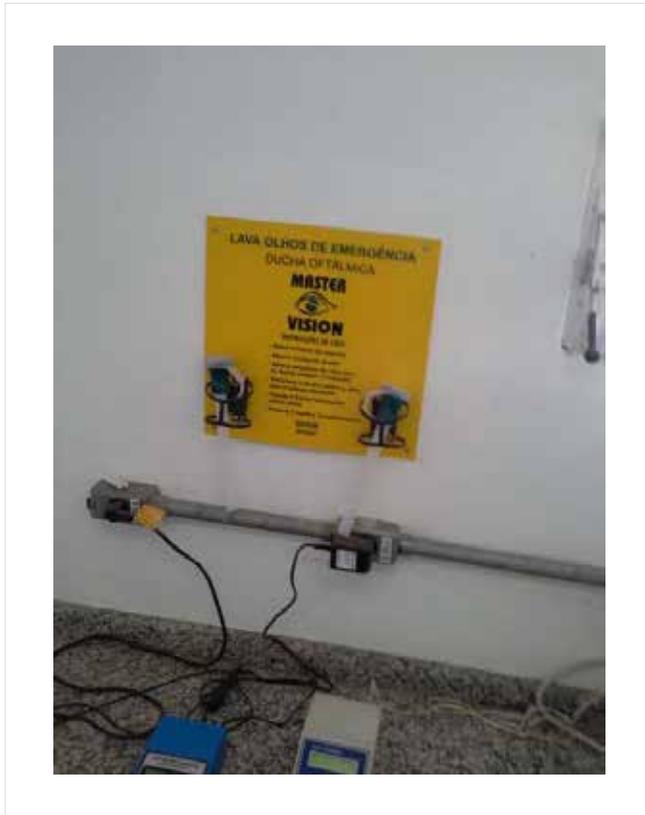
**Item 8.4:**

<b>NÃO CONFORMIDADES – Sistema de Esgotamento Sanitário (SES)</b>			
<b>LOCAL</b>	<b>ITEM</b>	<b>DESCRIÇÃO</b>	<b>PRAZO</b>
<b>Estação de Tratamento de Esgoto – ETE Estoril</b>	8.4	Ausência de chuveiros de emergência no laboratório	Imediato

- ✓ Ausência de chuveiros de emergência no laboratório (Art. 5.21.4 da NBR 12216/1992 e Art. 5.18.3 da NBR 13035/1993). Prazo: Imediato
