**RELATÓRIO DE FISCALIZAÇÃO TÉCNICA DOS SISTEMAS DE ÁGUA E  
ESGOTO DO MUNICÍPIO DE  
BOM JESUS DOS PERDÕES**

**PRESTADOR: PREFEITURA MUNICIPAL DE BOM JESUS DOS PERDÕES –  
SECRETARIA DE OBRAS**

**Relatório R2 – Continuação do Diagnóstico e Não Conformidades**

**Americana, abril de 2016**

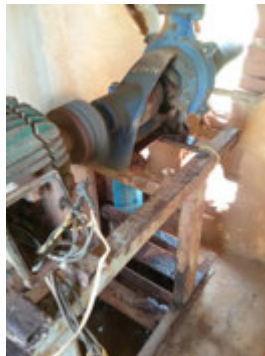
**Item 3.9**

**Item 3.9:** Drenagem inadequada de água de lubrificação de gaxetas (Art. 5.5.2.1 da NBR 12214/1992). Prazo: Em até 180 dias

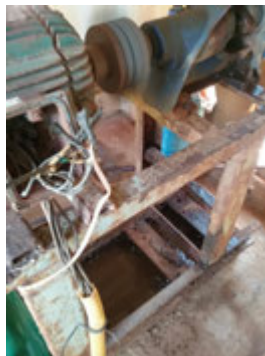
**Item 3.10**

**Item 3.10:** Existência de vazamentos aparentes (Art. 2º da Lei Federal 11.445/2007). Prazo: Imediato

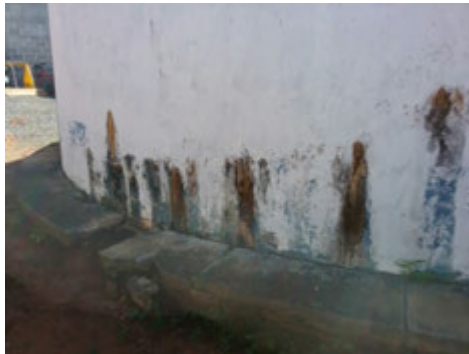
**Item 6.3**

**Item 6.3:** Existência de vazamentos aparentes nas instalações (Art. 2º da Lei Federal 11.445/2007).  
Prazo: Imediato

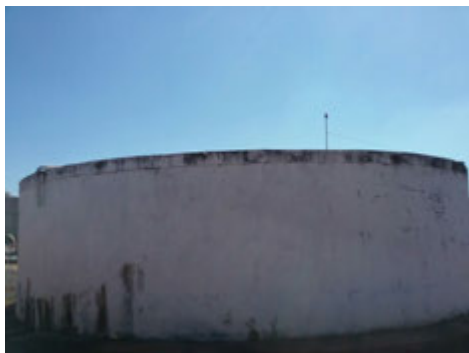
**Item 6.4**

**Item 6.4:** Existência de locais sem guarda-corpos ou escadas em situação inadequada (Art. 5.16 da NBR 12217/1994). Prazo: Em até 180 dias

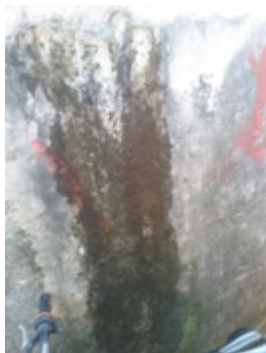
**Descrição(1):** Detalhe para vazamento do reservatorio

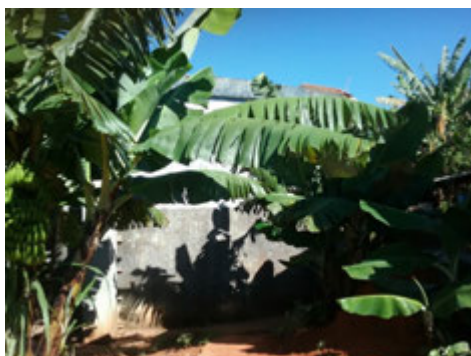
**Descrição(2):** Casa no mesmo terreno do reservatório, com criação de animais domésticos e hortifruti.

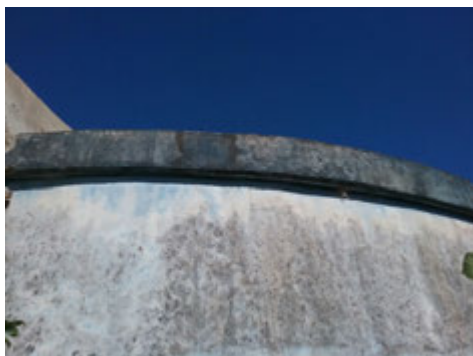
**Item 6.4**

**Item 6.4:** Existência de locais sem guarda-corpos ou escadas em situação inadequada (Art. 5.16 da NBR 12217/1994). Prazo: Em até 180 dias

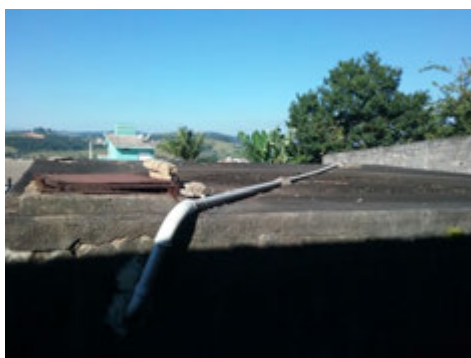
**Descrição(2):** Laje em situação precária, com sinais de deformação em toda borda

**Informações complementares:** Vários vazamentos. Necessita urgente reforma estrutural.

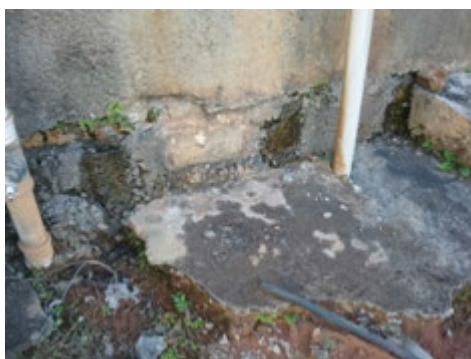
**Descrição(3):** Condições estruturais precárias

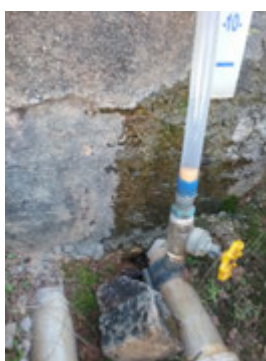
**Item 6.3**

**Item 6.3:** Existência de vazamentos aparentes nas instalações (Art. 2º da Lei Federal 11.445/2007).  
Prazo: Imediato

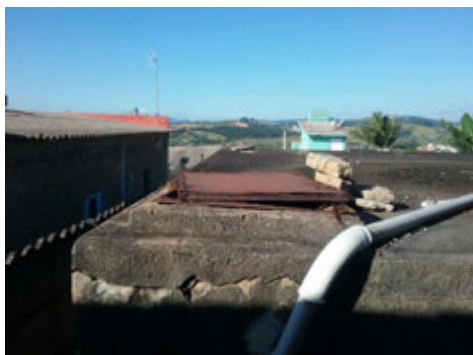
**Item 6.10**

**Item 6.10:** O reservatório sem tampas de inspeção em boas condições (Art. 5.13 da NBR 12217/1994).  
Prazo: Imediato

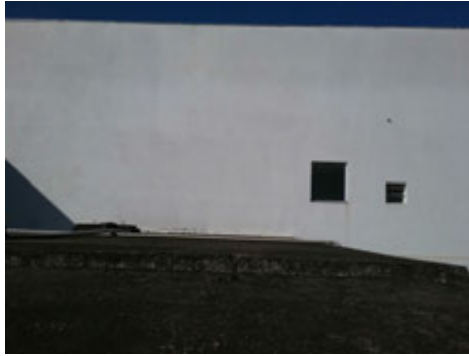
**Item 6.4**

**Item 6.4:** Existência de locais sem guarda-corpos ou escadas em situação inadequada (Art. 5.16 da NBR 12217/1994). Prazo: Em até 180 dias

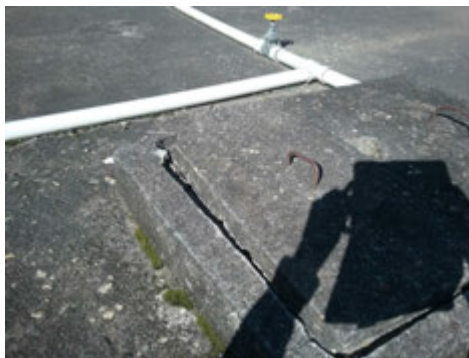
**Item 6.10**

**Item 6.10:** O reservatório sem tampas de inspeção em boas condições (Art. 5.13 da NBR 12217/1994). Prazo: Imediato

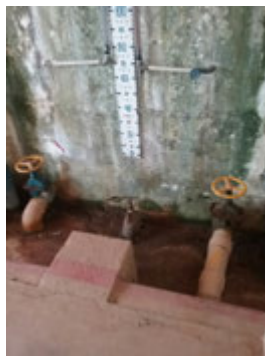
**Item 6.3**

**Item 6.3:** Existência de vazamentos aparentes nas instalações (Art. 2º da Lei Federal 11.445/2007).  
Prazo: Imediato

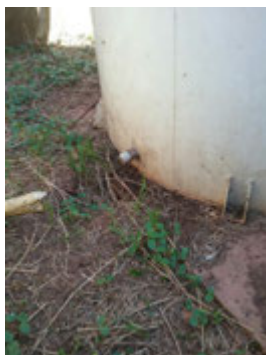
**Item 6.3**

**Item 6.3:** Existência de vazamentos aparentes nas instalações (Art. 2º da Lei Federal 11.445/2007).  
Prazo: Imediato

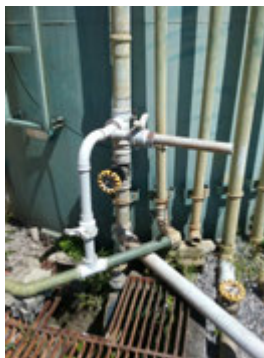
**Item 6.3**

**Item 6.3:** Existência de vazamentos aparentes nas instalações (Art. 2º da Lei Federal 11.445/2007).  
Prazo: Imediato

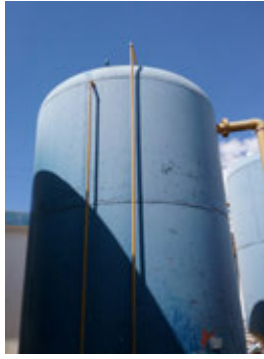
**Item 5.12**

**Item 5.12:** Existência de locais sem guarda-corpos ou escadas adequadas (Art. 5.21.1 da NBR 12216/1992). Prazo: Imediato

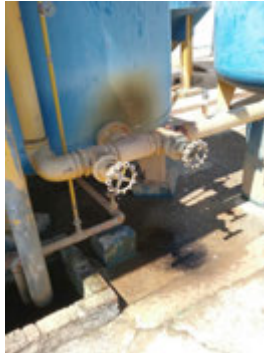
**Item 5.13:** Existência de vazamentos aparentes (Art. 2º da Lei Federal 11.445/2007). Prazo: Imediato  
**Item 5.13**

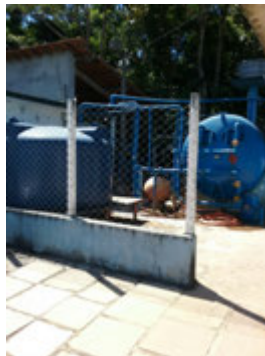
**Item 5.6**

**Item 5.6:** Ausência de identificação da área (Art. 2º da Lei Federal 11.445/2007). Prazo: Em até 180 dias

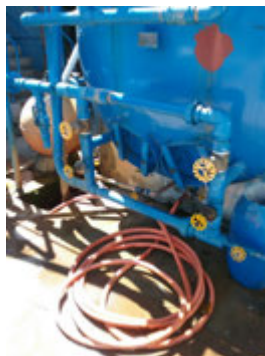
**Item 5.13**

**Item 5.13:** Existência de vazamentos aparentes (Art. 2º da Lei Federal 11.445/2007). Prazo: Imediato

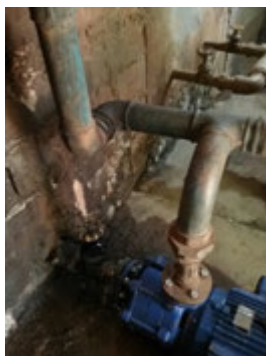
**Item 4.7**

**Item 4.7:** Drenagem inadequada de água de lubrificação de gaxetas (Art. 5.5.2.1 da NBR 12214/1992). Prazo: Em até 180 dias
