**RELATÓRIO DE FISCALIZAÇÃO TÉCNICA DOS SISTEMAS DE ÁGUA E
ESGOTO DO MUNICÍPIO DE
BROTAS**

PRESTADOR: SERVIÇO AUTÔNOMO DE ÁGUA E ESGOTO DE BROTAS – SAAEB

Relatório R2 – Continuação do Diagnóstico e Não Conformidades

Americana, agosto de 2016

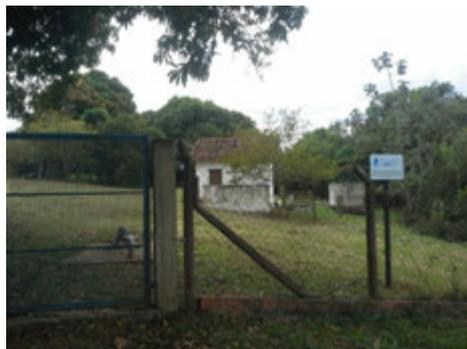
Imagem(2)

Descrição(2): Aspecto geral da captação Águas Claras

Item 3.1: A área não está devidamente cercada (Art. 2º da Lei Federal 11.445/2007). Prazo: Em até 180 dias

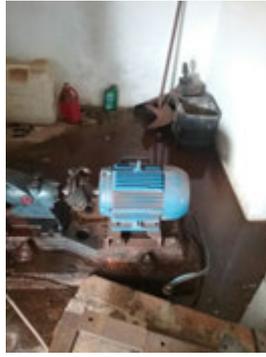
Item 4.7

Item 4.7: Drenagem inadequada de água de lubrificação de gaxetas (Art. 5.5.2.1 da NBR 12214/1992). Prazo: Em até 180 dias

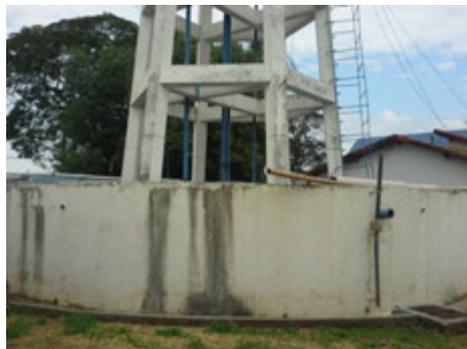
Imagem(3)

Descrição(3): Reservatório apoiado Polícia Militar 300 m3

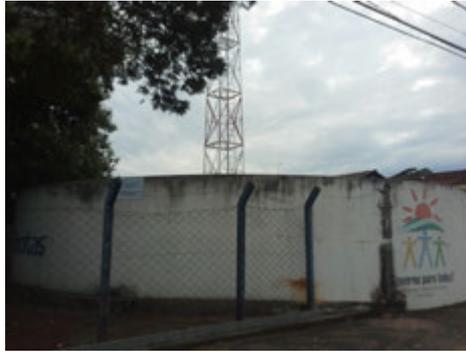
Imagem(4)

Descrição(4): Reservatório Apoiado Polícia Militar 500 m3

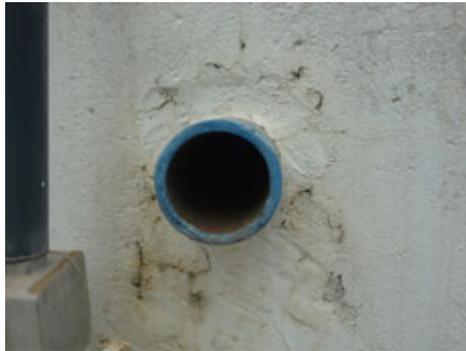
Item 6.9

Item 6.9: Inexistência de telas de proteção contra entrada de insetos e pequenos animais nas tubulações de ventilação (Art. 5.14 da NBR 12217/1994). Prazo: Imediato

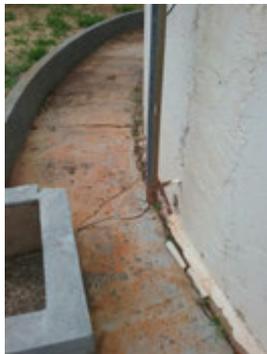
Imagem(2)

Descrição(2): Pára raio

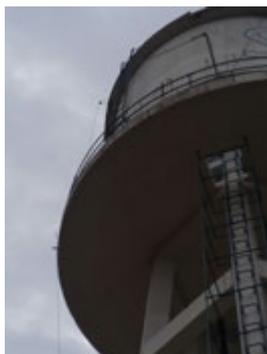
Item 6.4

Item 6.4: Existência de locais sem guarda-corpos ou escadas em situação inadequada (Art. 5.16 da NBR 12217/1994). Prazo: Em até 180 dias

Informações complementares: Encaminhar a ARES PCJ relatório atestando medidas de segurança tomadas pelo SAAEB em relação à escada de acesso à cobertura do reservatório, com assinatura de profissional de segurança do trabalho.

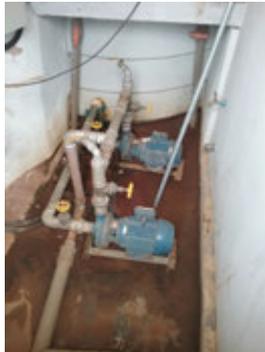
Item 4.7

Item 4.7: Drenagem inadequada de água de lubrificação de gaxetas (Art. 5.5.2.1 da NBR 12214/1992). Prazo: Em até 180 dias

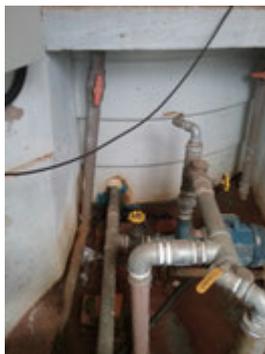
Item 4.8

Item 4.8: Existência de vazamentos aparentes (Art. 2º da Lei Federal 11.445/2007). Prazo: Imediato

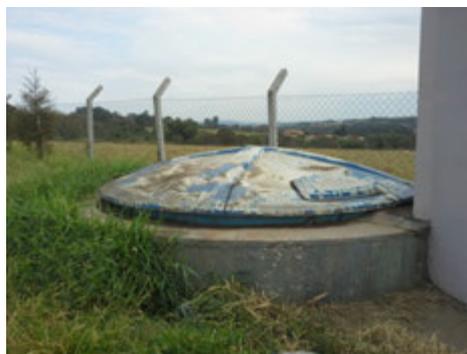
Imagem(1)

Descrição(1): Reservatório Santa Amélia

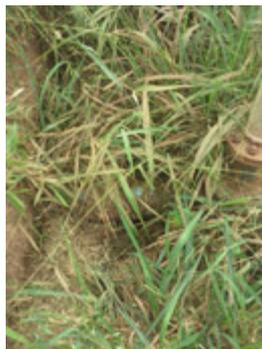
Item 6.3

Item 6.3: Existência de vazamentos aparentes nas instalações (Art. 2º da Lei Federal 11.445/2007).
Prazo: Imediato

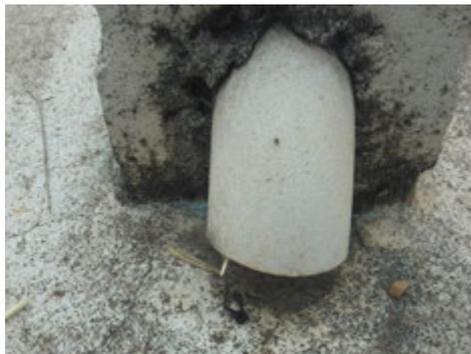
Item 6.9

Item 6.9: Inexistência de telas de proteção contra entrada de insetos e pequenos animais nas tubulações de ventilação (Art. 5.14 da NBR 12217/1994). Prazo: Imediato

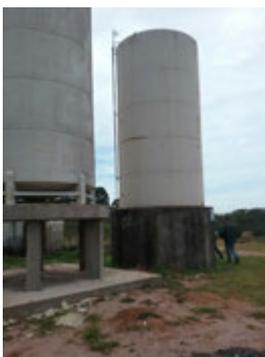
Item 6.1

Item 6.1: A área não está devidamente cercada (Art. 5.16.8 da NBR 12217/1994). Prazo: Em até 180 dias

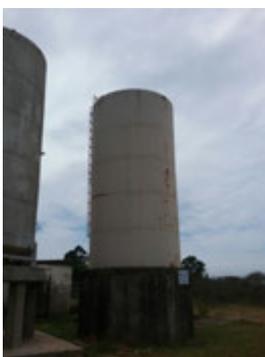
Item 6.4

Item 6.4: Existência de locais sem guarda-corpos ou escadas em situação inadequada (Art. 5.16 da NBR 12217/1994). Prazo: Em até 180 dias

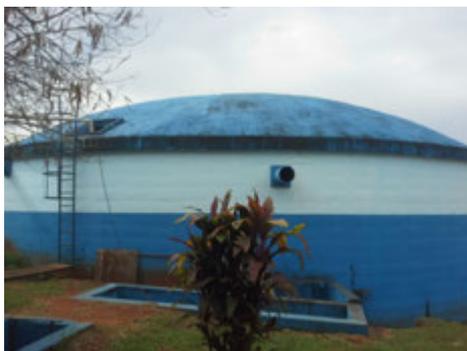
Imagem(1)

Descrição(1): Reservatório Novo

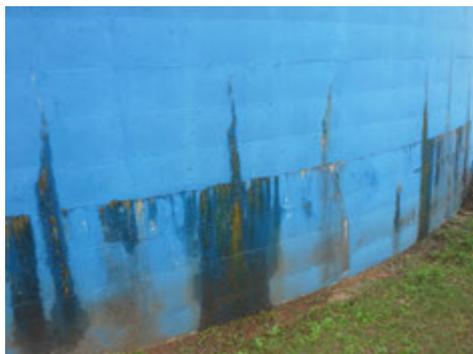
Item 6.3

Item 6.3: Existência de vazamentos aparentes nas instalações (Art. 2º da Lei Federal 11.445/2007).
Prazo: Imediato

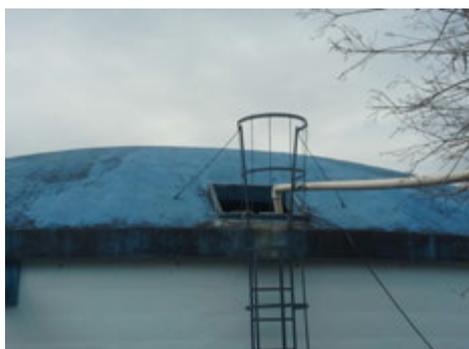
Item 6.10

Item 6.10: O reservatório sem tampas de inspeção em boas condições (Art. 5.13 da NBR 12217/1994).
Prazo: Imediato

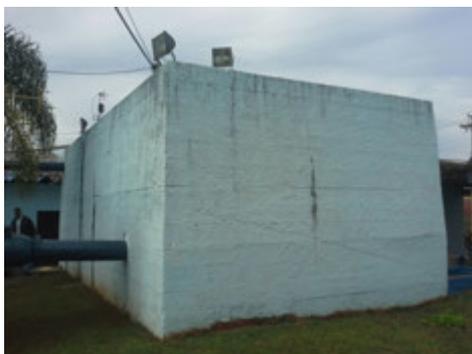
Imagem(1)

Descrição(1): Reservatório ETA

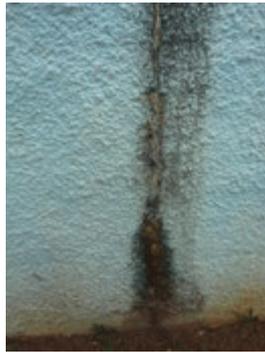
Item 6.3

Item 6.3: Existência de vazamentos aparentes nas instalações (Art. 2º da Lei Federal 11.445/2007).
Prazo: Imediato

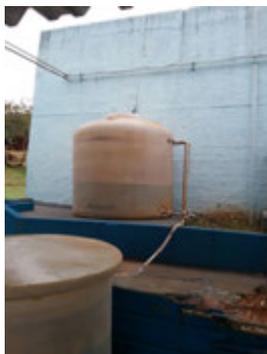
Item 5.11

Item 5.11: Estocagem inadequada de produtos químicos (Art. 5.15 da NBR 12216/1992). Prazo: Em até 180 dias

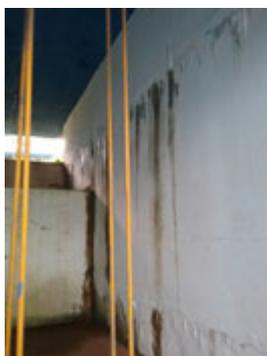
Item 5.13

Item 5.13: Existência de vazamentos aparentes (Art. 2º da Lei Federal 11.445/2007). Prazo: Imediato
