**RELATÓRIO DE FISCALIZAÇÃO TÉCNICA DOS SISTEMAS DE ÁGUA E  
ESGOTO DO MUNICÍPIO DE  
CAPIVARI**

**PRESTADOR: SAAE – SERVIÇO AUTÔNOMO DE ÁGUA E ESGOTO DE CAPIVARI**

**Relatório R2 – Não Conformidades**

**Americana, maio de 2014**

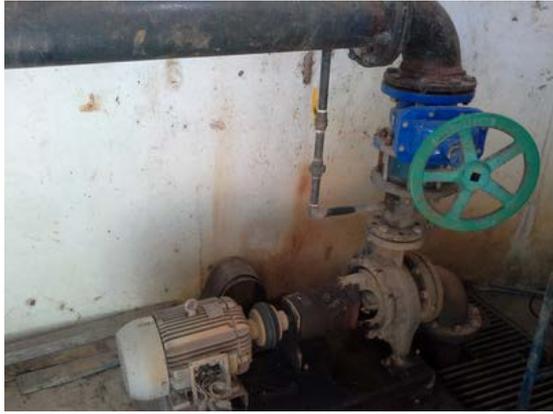
**Item 3.6:**

- ✓ Ausência ou não funcionamento de manômetro individual nos conjuntos de recalque (Art. 5.8.4 da NBR 12214/1992). Prazo: Em até 180 dias

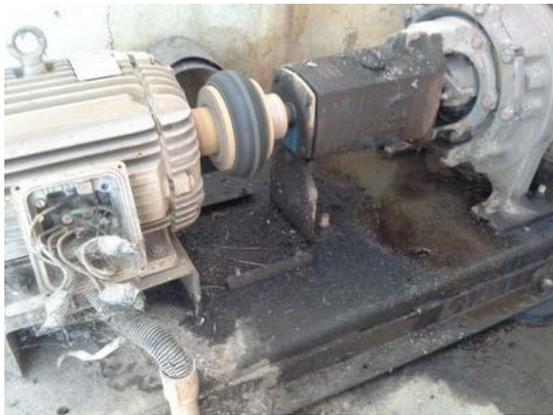
**Item 3.9:**

- ✓ Drenagem inadequada de água de lubrificação de gaxetas (Art. 5.5.2.1 da NBR 12214/1992). Prazo: Em até 180 dias

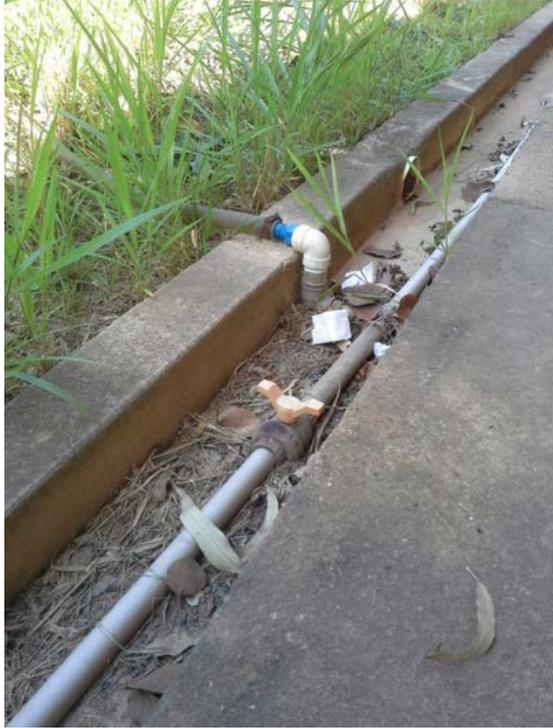
**Descrição(4):** Ponto de vazamento de PAC identificado no Diagnóstico já sanado

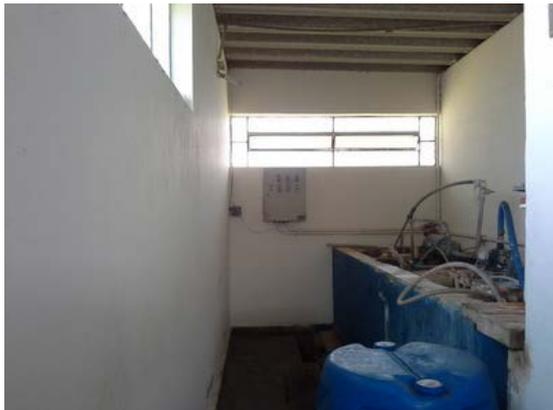
**Item 5.9:**

- ✓ Condições inadequadas de higiene e limpeza do laboratório (NBR 13035/1993 e Art. 5.20 da NBR 12216/1992). Prazo: Imediato

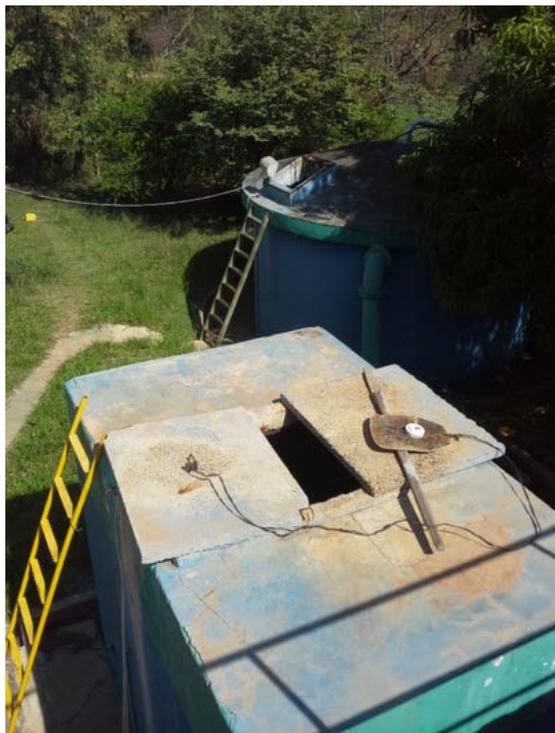
**Item 6.9:**

- ✓ Inexistência de telas de proteção contra entrada de insetos e pequenos animais nas tubulações de ventilação (Art. 5.14 da NBR 12217/1994). Prazo: Imediato

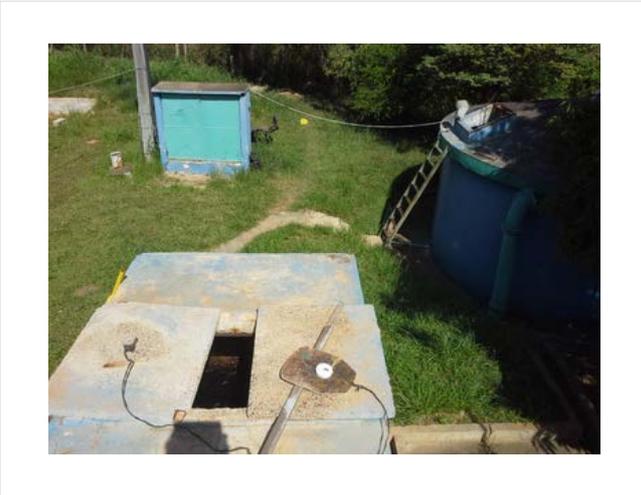
**Item 6.10:**

- ✓ O reservatório sem tampas de inspeção em boas condições (Art. 5.13 da NBR 12217/1994). Prazo: Imediato

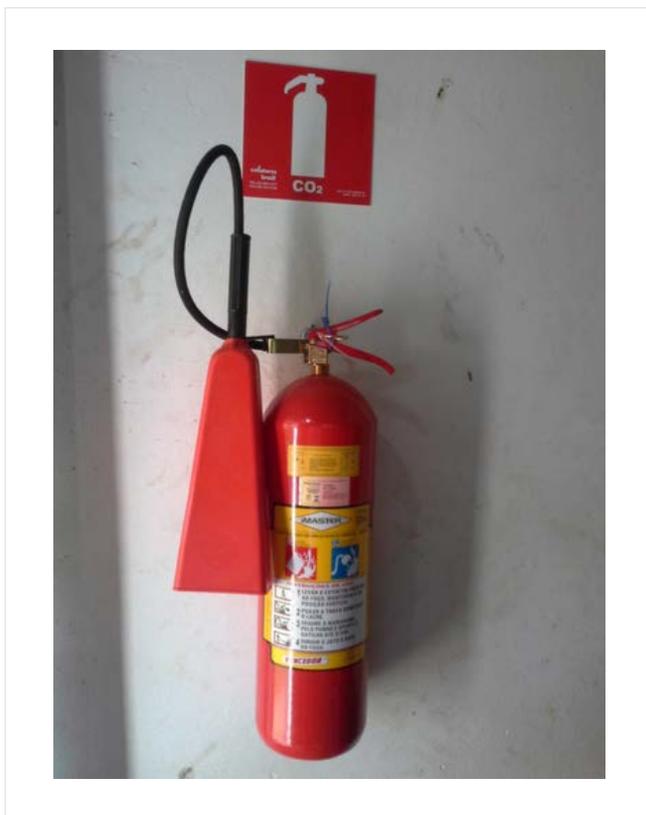
**Descrição(1):** Extintor de incêndio instalado após apontamento de sua ausência no Diagnóstico

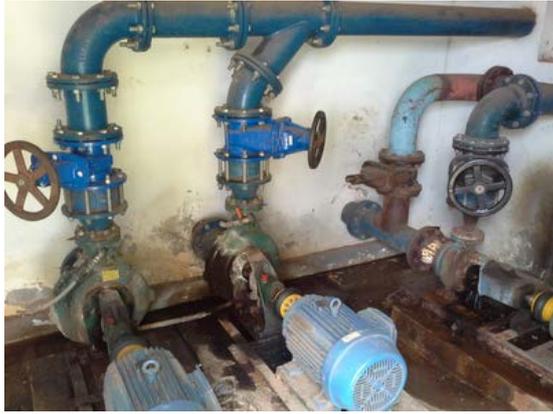
**Item 4.6:**

- ✓ Ausência ou não funcionamento de manômetro individual nos conjuntos de recalque (Art. 5.8.4 da NBR 12214/1992). Prazo: Em até 180 dias

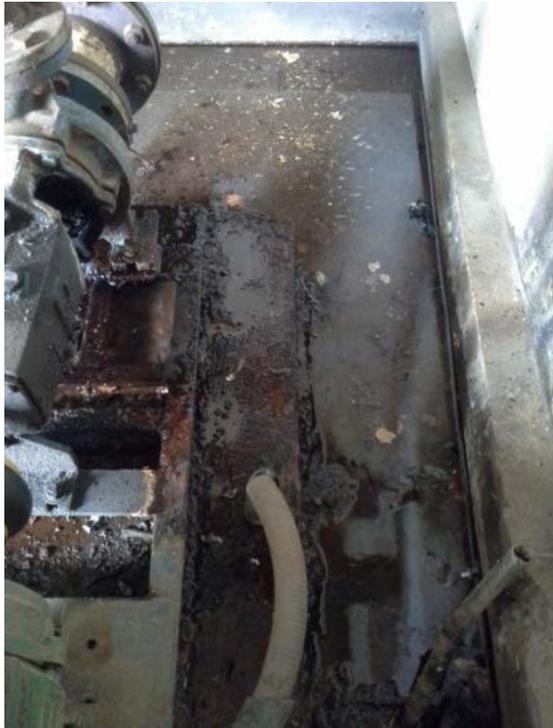
**Item 4.7:**

- ✓ Drenagem inadequada de água de lubrificação de gaxetas (Art. 5.5.2.1 da NBR 12214/1992). Prazo: Em até 180 dias

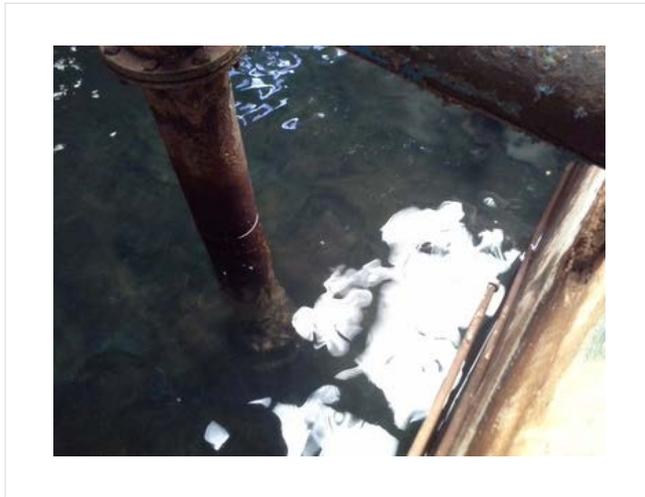
**Item 6.8:**

- ✓ Inexistência de plano de limpeza e a desinfecção periódicas e sua realização (Art. 5.1 da NBR 15527/2007). Prazo: Em até 180 dias

**Informações complementares:** Necessidade de Plano de limpeza, identificada no Diagnóstico, ainda existente

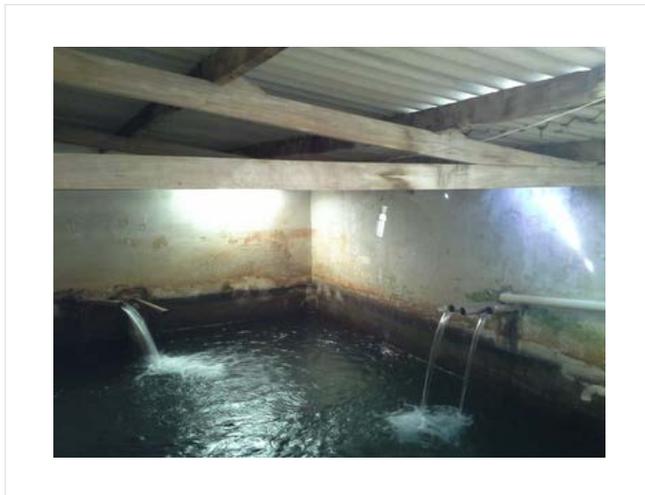
**Item 6.13:**

- ✓ Reservatório sem tubulação de ventilação (Art. 5.14 da NBR 12217/1994). Prazo: Em até 180 dias

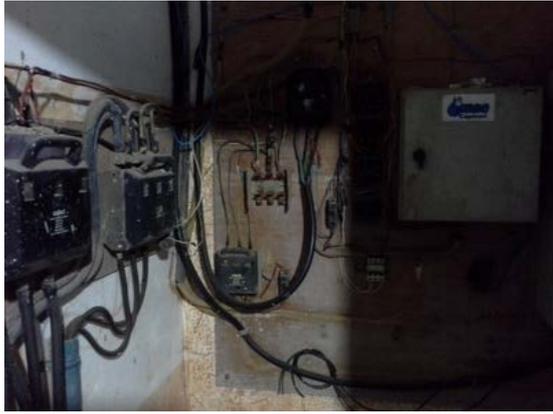
**Descrição(2):** Quadros elétricos e condições de iluminação ainda carecem de reformas.

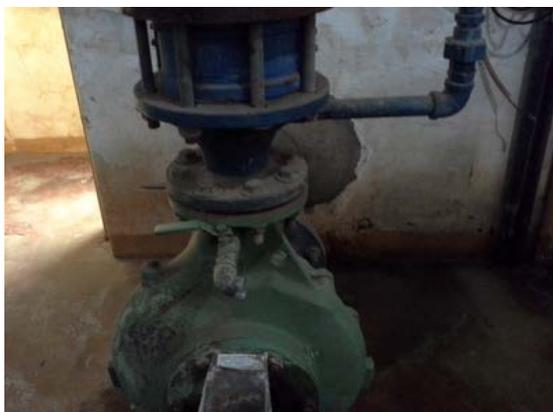
**Item 4.6:**

- ✓ Ausência ou não funcionamento de manômetro individual nos conjuntos de recalque (Art. 5.8.4 da NBR 12214/1992). Prazo: Em até 180 dias

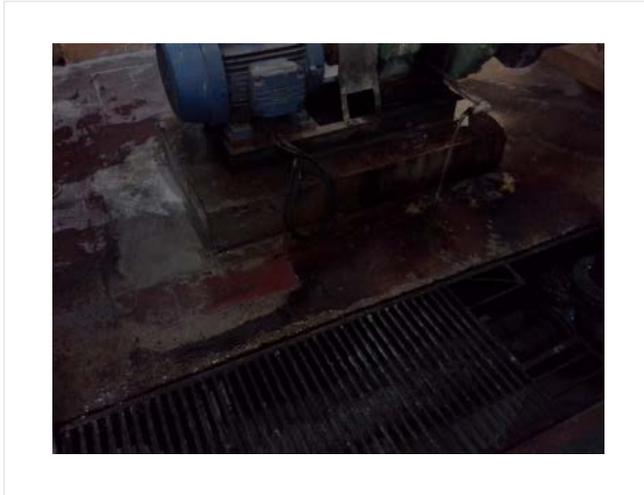
**Item 4.7:**

- ✓ Drenagem inadequada de água de lubrificação de gaxetas (Art. 5.5.2.1 da NBR 12214/1992). Prazo: Em até 180 dias

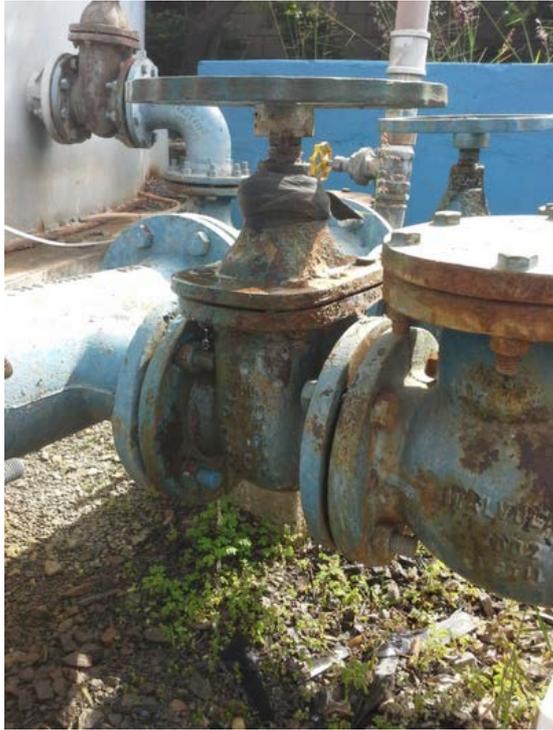
**Item 6.3:**

- ✓ Existência de vazamentos aparentes nas instalações (Art. 2º da Lei Federal 11.445/2007). Prazo: Imediato

**Informações complementares:** Vazamentos identificados no Diagnóstico foram reparados, mas há novos pontos de vazamento. Reservatório recebeu limpeza recente.
