**RELATÓRIO DE FISCALIZAÇÃO TÉCNICA DO SISTEMA DE
ABASTECIMENTO DE ÁGUA DO MUNICÍPIO DE
CORDEIRÓPOLIS**

**PRESTADOR: SAAE – SERVIÇO AUTÔNOMO DE ÁGUA E ESGOTO DE
CORDEIRÓPOLIS**

Relatório R2 – Não Conformidades

Americana, julho de 2014

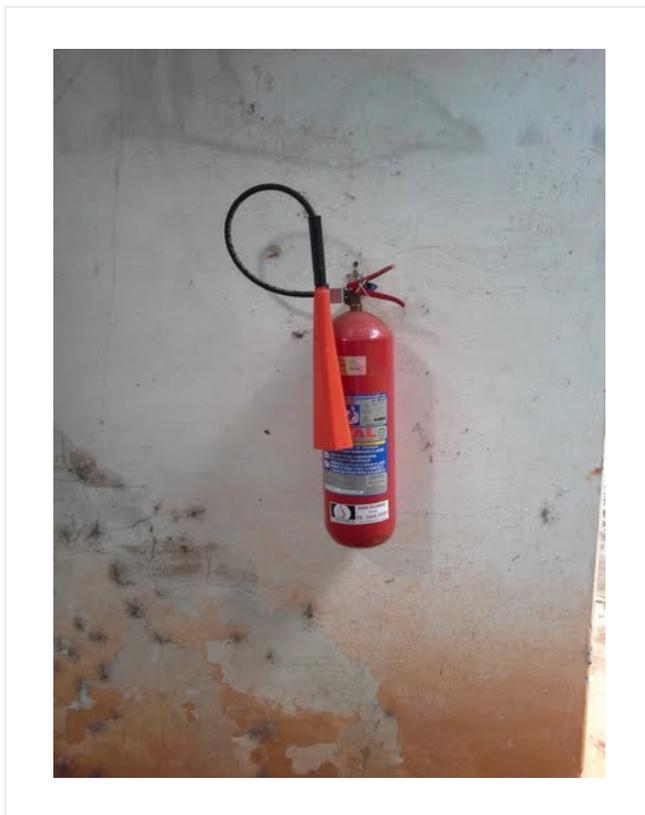
Imagem(4):

Descrição(4): Extintor de incêndio instalado

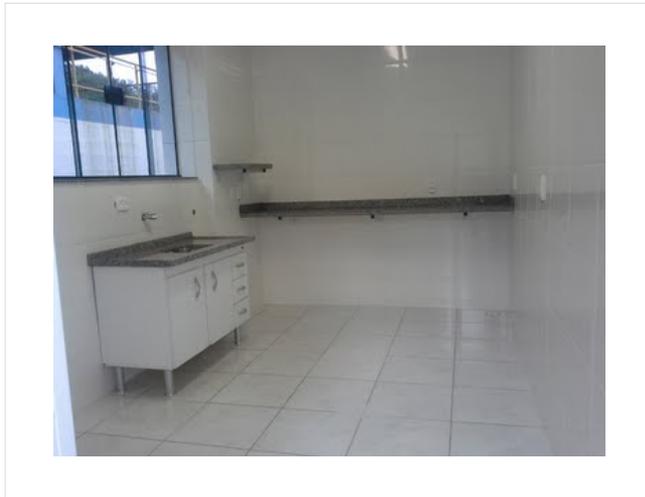
Imagem(3):

Descrição(3): Refeitório que foi providenciado pelo SAAE, falta somente as cadeiras.

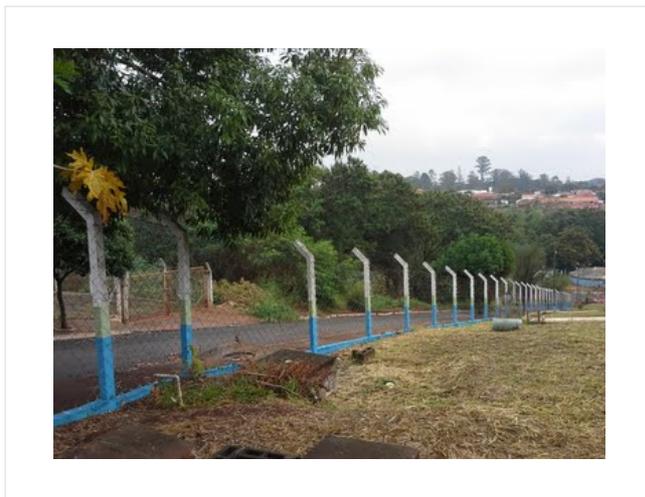
Imagem(5):

Descrição(5): Alambrado que foi substituído

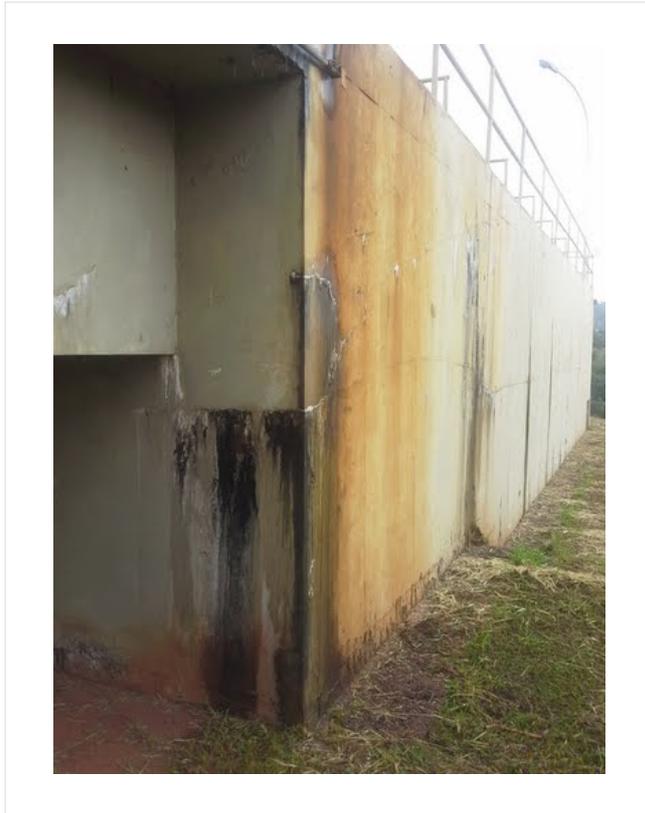
Item 5.13:

- ✓ Existência de vazamentos aparentes (Art. 2º da Lei Federal 11.445/2007). Prazo: Imediato

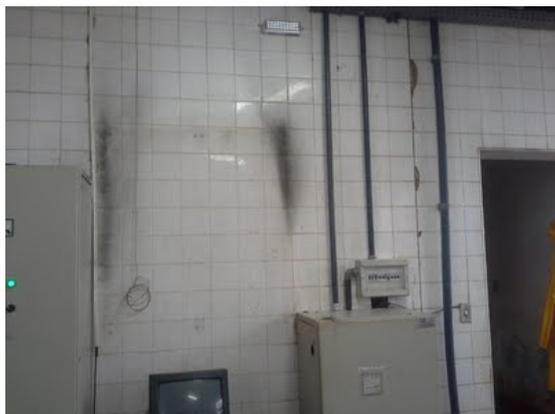
Imagem(2):

Descrição(2): Adequações instalações elétricas

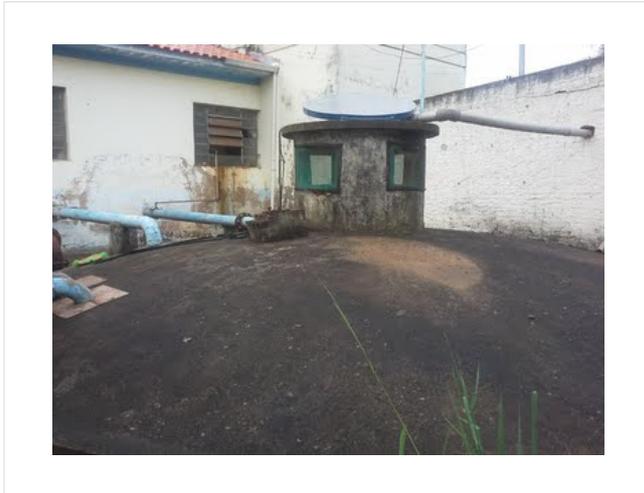
Imagem(1):

Descrição(1): Reservatório em que foi instalada as telas de proteção e a tampa de inspeção foi substituída, porém a tampa de inspeção estava aberta e foi solicitado ao SAAE que providencie o fechamento da tampa.

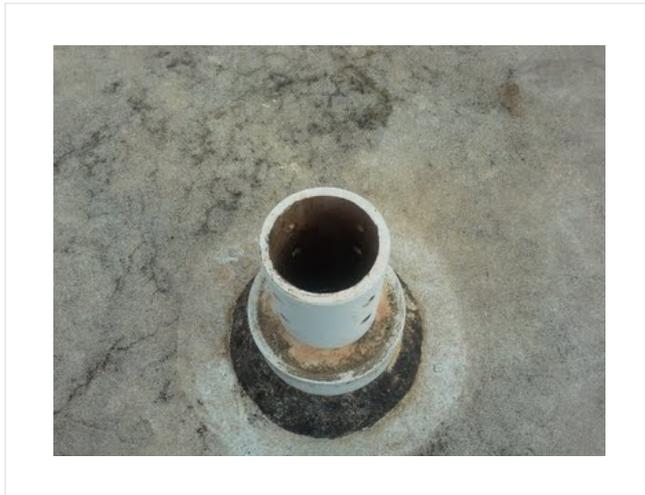
Item 6.9:

- ✓ Inexistência de telas de proteção contra entrada de insetos e pequenos animais nas tubulações de ventilação (Art. 5.14 da NBR 12217/1994). Prazo: Imediato

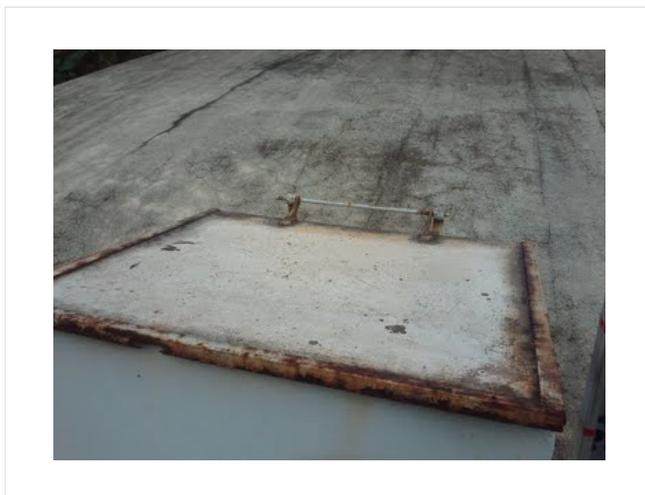
Item 6.10:

- ✓ O reservatório sem tampas de inspeção em boas condições (Art. 5.13 da NBR 12217/1994). Prazo: Imediato
