**RELATÓRIO DE FISCALIZAÇÃO TÉCNICA DOS SISTEMAS DE ÁGUA E  
ESGOTO DO MUNICÍPIO DE  
CORUMBATAÍ**

**PRESTADOR: PREFEITURA MUNICIPAL DE CORUMBATAÍ**

**Relatório R2 – Não Conformidades**

**Americana, julho de 2014**

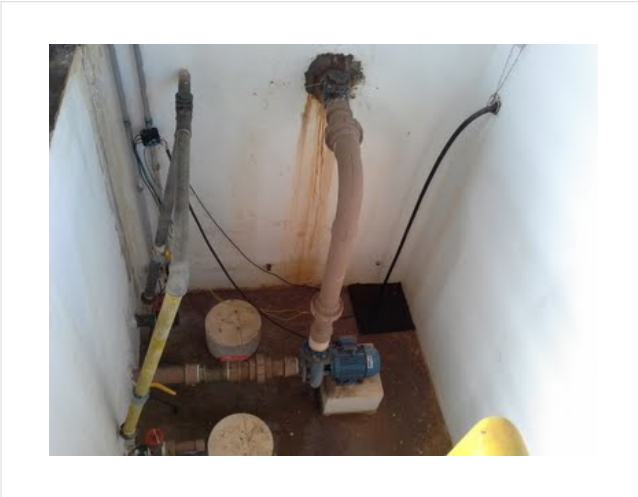
**Item 5.13:**

- ✓ Existência de vazamentos aparentes (Art. 2º da Lei Federal 11.445/2007). Prazo: Imediato

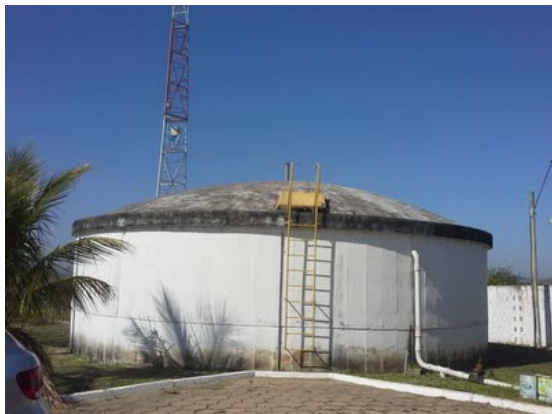
**Descrição(1):** Reservatório

**Informações complementares:** Necessita reforma no reservatório de alvenaria.

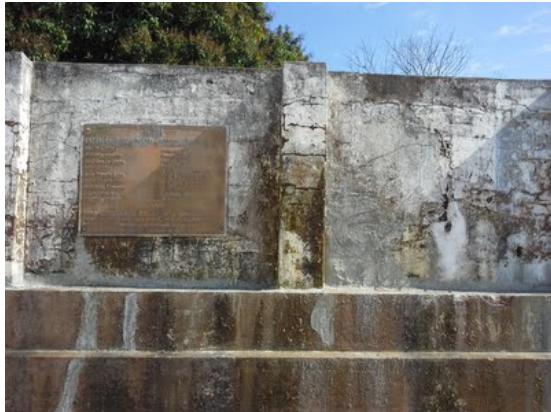
**Item 6.3:**

- ✓ Existência de vazamentos aparentes nas instalações (Art. 2º da Lei Federal 11.445/2007). Prazo: Imediato

| NÃO CONFORMIDADES – SISTEMA DE ABASTECIMENTO DE ÁGUA (SAA) | | | |
|---|---|---|---|
| Reservatórios ETA | 6.3 | Existência de vazamentos aparentes | Imediato |

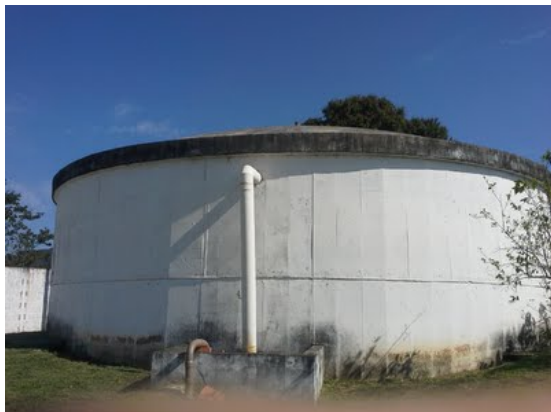
**Item 6.5:**

- ✓ Inexistência de guarda corpo na laje de cobertura (Art. 5.16.6 da NBR 12217/1994). Prazo: Em até 180 dias

| NÃO CONFORMIDADES – SISTEMA DE ABASTECIMENTO DE ÁGUA (SAA) | | | |
|---|---|---|---|
| | 6.5 | Inexistência de guarda corpo na laje de cobertura | Em até 180 dias |

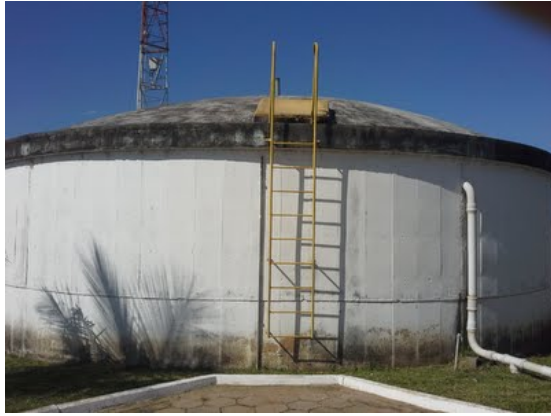
**Item 6.6:**

- ✓ Inexistência de guarda-corpo de proteção na escada externa dos reservatórios elevados (Art. 5.16.6 da NBR 12217/1994). Prazo: Em até 180 dias

| NÃO CONFORMIDADES – SISTEMA DE ABASTECIMENTO DE ÁGUA (SAA) | | | |
|---|---|---|---|
| | 6.6 | Inexistência de guarda-corpo de proteção na escada externa dos reservatórios elevados | Em até 180 dias |

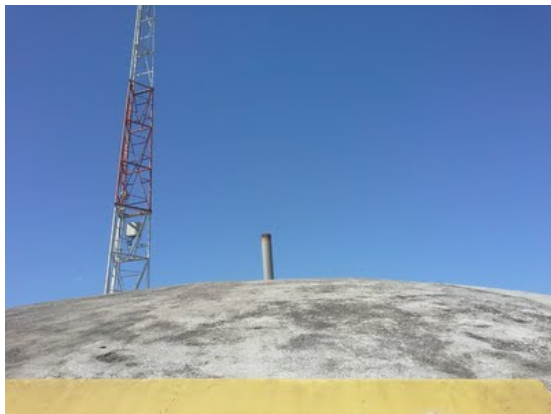
**Item 6.9:**

- ✓ Inexistência de telas de proteção contra entrada de insetos e pequenos animais nas tubulações de ventilação (Art. 5.14 da NBR 12217/1994). Prazo: Imediato

| NÃO CONFORMIDADES – SISTEMA DE ABASTECIMENTO DE ÁGUA (SAA) | | | |
|---|---|---|---|
| | 6.9 | Inexistência de telas de proteção contra entrada de insetos e pequenos animais nas tubulações de ventilação | Imediato |

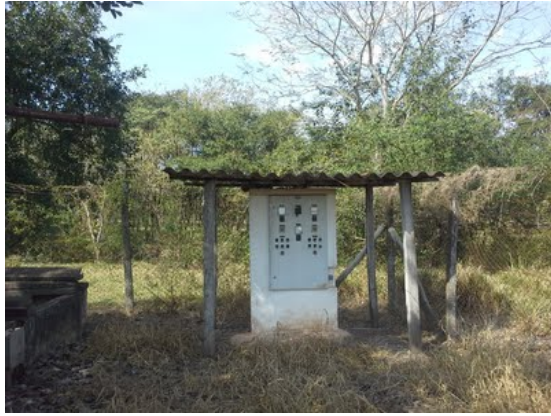
**Item 7.4:**

- ✓ Ausência de extintor de incêndio (Art. 10.9 da NR 10 e Art. 23.1 da NR 23). Prazo: Imediato

| NÃO CONFORMIDADES – SISTEMA DE ESGOTAMENTO SANITÁRIO (SES) | | | |
|---|---|---|---|
| | 7.4 | Ausência de extintor de incêndio | Imediato |

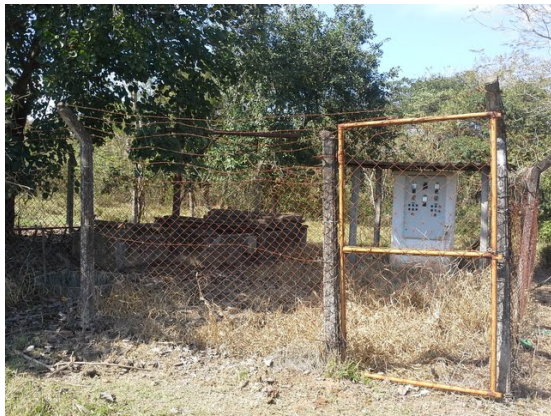
**Item 7.6:**

- ✓ Ausência de identificação da área (Art. 2º da Lei Federal 11.445/2007). Prazo: Em até 180 dias

| NÃO CONFORMIDADES – SISTEMA DE ESGOTAMENTO SANITÁRIO (SES) | | | |
|---|---|---|---|
| | 7.6 | Ausência de identificação da área | Em até 180 dias |

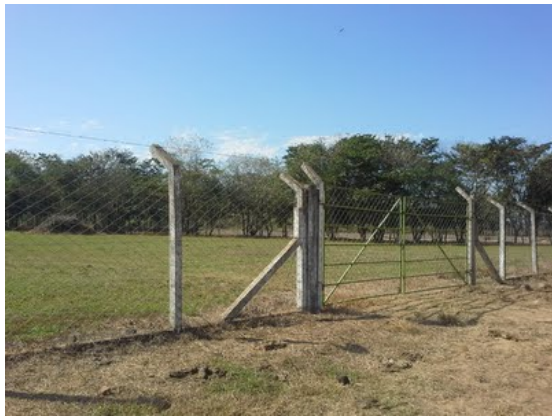
**Item 8.10:**

- ✓ Ausência de identificação da área (Art. 2º da Lei Federal 11.445/2007). Prazo: Em até 180 dias

| NÃO CONFORMIDADES – SISTEMA DE ESGOTAMENTO SANITÁRIO (SES) | | | |
|---|---|---|---|
| ETE | 8.10 | Ausência de identificação da área | Em até 180 dias |
