**RELATÓRIO DE FISCALIZAÇÃO TÉCNICA DOS SISTEMAS DE ÁGUA E  
ESGOTO DO MUNICÍPIO DE  
DOIS CÓRREGOS**

**PRESTADOR: SERVIÇO AUTÔNOMO DE ÁGUA E ESGOTO DE DOIS CÓRREGOS –  
SAAEDOCO**

**Relatório R2 – Continuação do Diagnóstico e Não-Conformidades**

**Americana, junho de 2016**

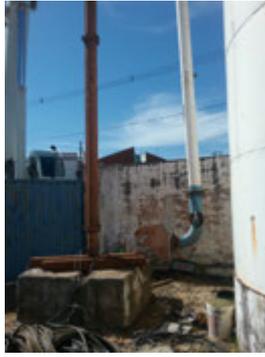
**Descrição(1):** Poço em manutenção no momento da visita.

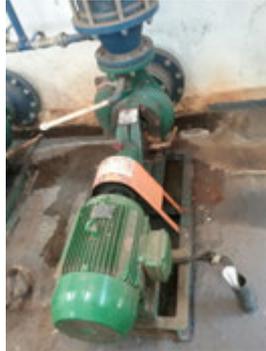
**Item 3.9**

**Item 3.9:** Drenagem inadequada de água de lubrificação de gaxetas (Art. 5.5.2.1 da NBR 12214/1992).  
Prazo: Em até 180 dias

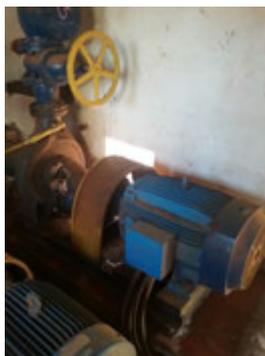
**Item 4.7**

**Item 4.7:** Drenagem inadequada de água de lubrificação de gaxetas (Art. 5.5.2.1 da NBR 12214/1992). Prazo: Em até 180 dias

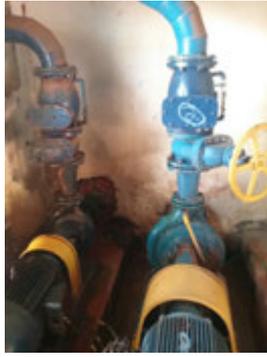
**Item 4.8**

**Item 4.8:** Existência de vazamentos aparentes (Art. 2º da Lei Federal 11.445/2007). Prazo: Imediato

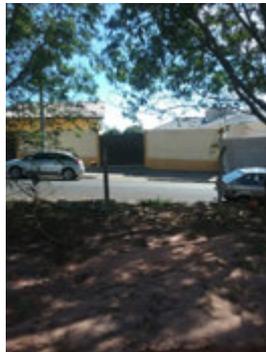
**Item 6.1**

**Item 6.1:** A área não está devidamente cercada (Art. 5.16.8 da NBR 12217/1994). Prazo: Em até 180 dias

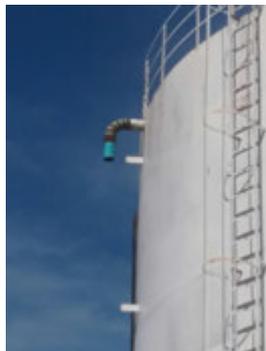
**Item 6.9**

**Item 6.9:** Inexistência de telas de proteção contra entrada de insetos e pequenos animais nas tubulações de ventilação (Art. 5.14 da NBR 12217/1994). Prazo: Imediato

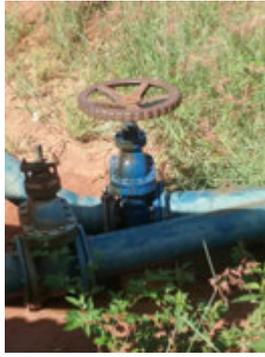
**Item 6.3**

**Item 6.3:** Existência de vazamentos aparentes nas instalações (Art. 2º da Lei Federal 11.445/2007). Prazo: Imediato

**Informações complementares:** Sugere-se reforma urgente da unidade.

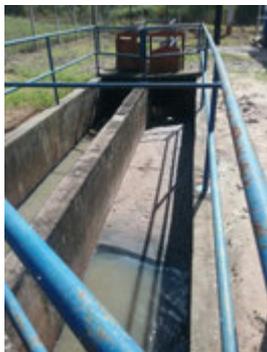
Desarenador. Detalhe para o acúmulo de areia no lado direito.
