**RELATÓRIO DE FISCALIZAÇÃO TÉCNICA DOS SISTEMAS DE ÁGUA E  
ESGOTO DO MUNICÍPIO DE  
HOLAMBRA**

**PRESTADOR: ÁGUAS DE HOLAMBRA**

**Relatório R2 – Continuação do Diagnóstico e Não-Conformidades**

**Americana, outubro de 2016**

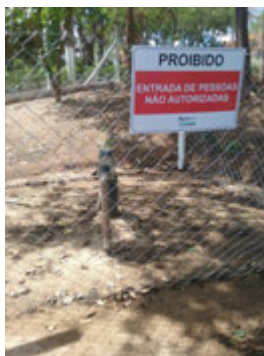
**Descrição(1):** Poço 1 da ETA do Lago

**Item 2.11:** Captação de água sem outorga (Art. 12 da Lei Federal nº 9433/1997 e Art.12 da Lei estadual nº 7.663/1991). Prazo: Em até 180 dias

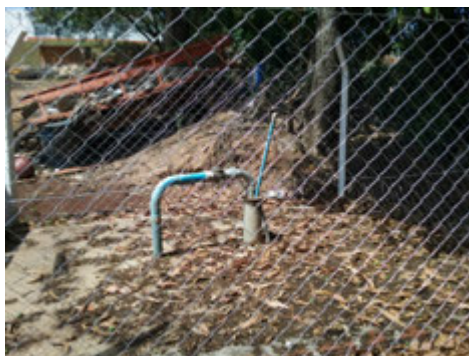
**Descrição(2):** Aspecto geral do poço

**Item 2.11:** Captação de água sem outorga (Art. 12 da Lei Federal nº 9433/1997 e Art.12 da Lei estadual nº 7.663/1991). Prazo: Em até 180 dias

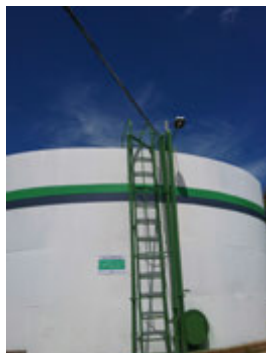
**Item 6.4:** Existência de locais sem guarda-corpos ou escadas em situação inadequada (Art. 5.16 da NBR 12217/1994). Prazo: Em até 180 dias

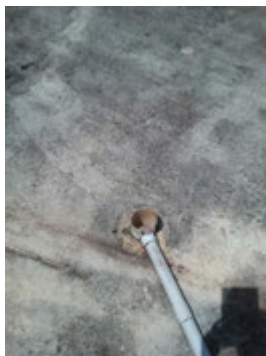
**Item 6.9**

**Item 6.9:** Inexistência de telas de proteção contra entrada de insetos e pequenos animais nas tubulações de ventilação (Art. 5.14 da NBR 12217/1994). Prazo: Imediato

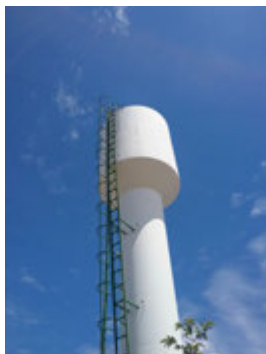
**Item 6.4**

**Descrição:** Detalhe da cobertura sem guarda corpo

**Item 6.4:** Existência de locais sem guarda-corpos ou escadas em situação inadequada (Art. 5.16 da NBR 12217/1994). Prazo: Em até 180 dias

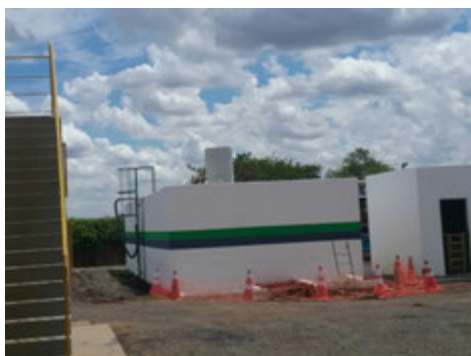
**Item 6.4**

**Item 6.4:** Existência de locais sem guarda-corpos ou escadas em situação inadequada (Art. 5.16 da NBR 12217/1994). Prazo: Em até 180 dias

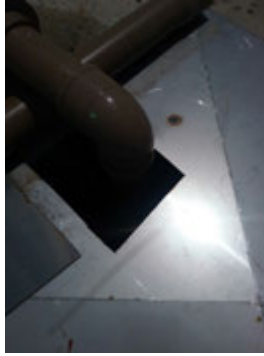
**Item 6.9**

**Item 6.9:** Inexistência de telas de proteção contra entrada de insetos e pequenos animais nas tubulações de ventilação (Art. 5.14 da NBR 12217/1994). Prazo: Imediato

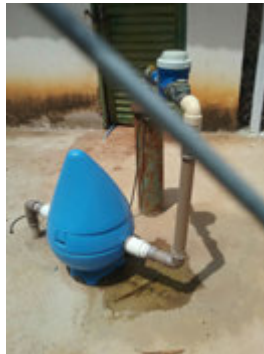
**Item 2.12**

**Item 2.12:** Existência de vazamentos aparentes (Art. 2º da Lei Federal 11.445/2007). Prazo: Imediato

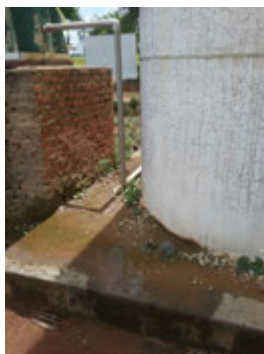
**Item 6.3:** Existência de vazamentos aparentes nas instalações (Art. 2º da Lei Federal 11.445/2007).  
Prazo: Imediato

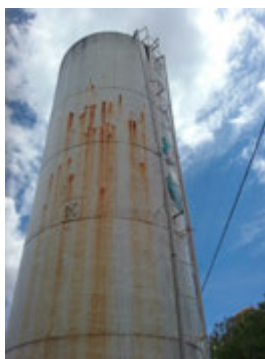
**Item 6.4**

**Item 6.4:** Existência de locais sem guarda-corpos ou escadas em situação inadequada (Art. 5.16 da NBR 12217/1994). Prazo: Em até 180 dias

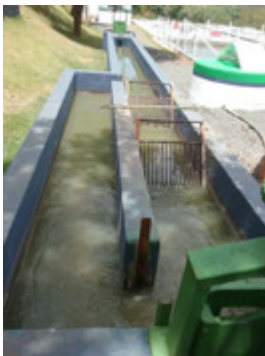
**Descrição:** Um canal encontra-se sem grade

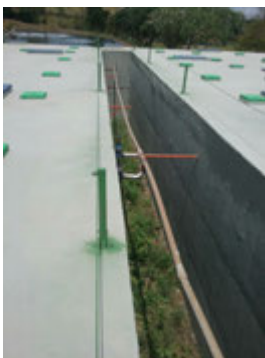
### Item 8.14

**Item 8.14:** Escadas e guarda-corpos existentes em condições inadequadas (Art. 5.8 da NBR 12209/1992). Prazo: Imediato
