**RELATÓRIO DE FISCALIZAÇÃO TÉCNICA DOS SISTEMAS DE ÁGUA E  
ESGOTO DO MUNICÍPIO DE  
IBATÉ**

**PRESTADOR: DEPARTAMENTO DE ÁGUA E ESGOTO DA PREFEITURA DE IBATÉ**

**Relatório R2 – Continuação do Diagnóstico e Não-Conformidades**

**Americana, outubro de 2016**

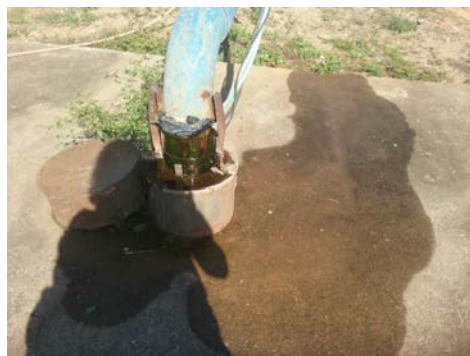
**Item 2.12**

**Item 2.12:** Existência de vazamentos aparentes (Art. 2º da Lei Federal 11.445/2007). Prazo: Imediato

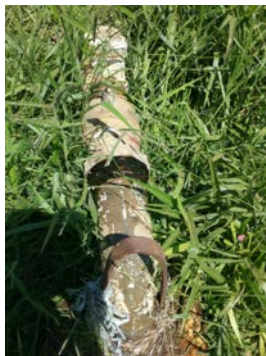
**Item 2.12**

**Item 2.12:** Existência de vazamentos aparentes (Art. 2º da Lei Federal 11.445/2007). Prazo: Imediato

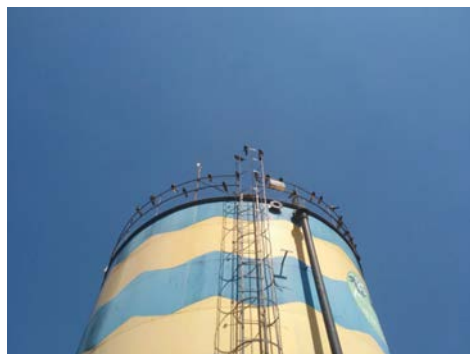
**Descrição:** Presença de pombas

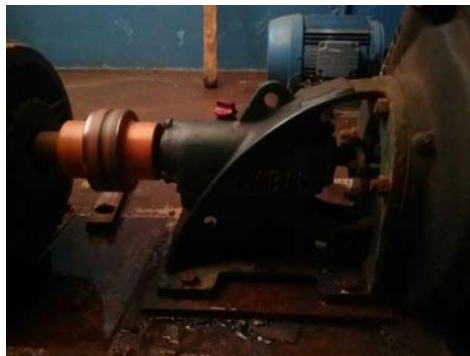
**Item 4.7**

**Item 4.7:** Drenagem inadequada de água de lubrificação de gaxetas (Art. 5.5.2.1 da NBR 12214/1992).  
Prazo: Em até 180 dias

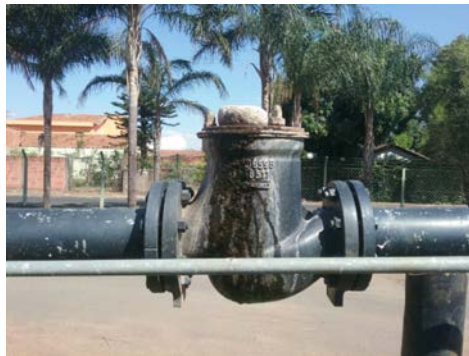
**Item 2.12**

**Item 2.12:** Existência de vazamentos aparentes (Art. 2º da Lei Federal 11.445/2007). Prazo: Imediato

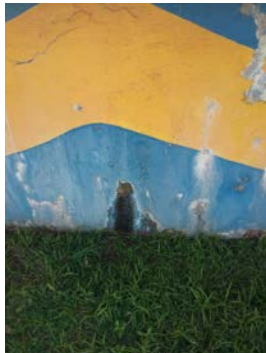
**Item 6.3**

**Item 6.3:** Existência de vazamentos aparentes nas instalações (Art. 2º da Lei Federal 11.445/2007).  
Prazo: Imediato

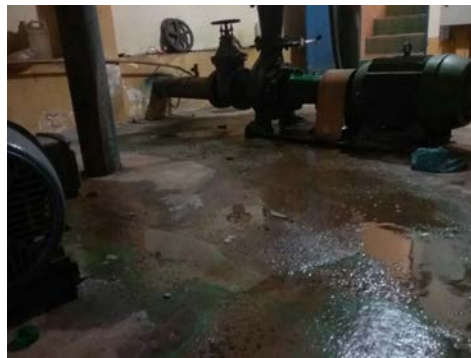
**Item 4.7**

**Item 4.7:** Drenagem inadequada de água de lubrificação de gaxetas (Art. 5.5.2.1 da NBR 12214/1992).  
Prazo: Em até 180 dias

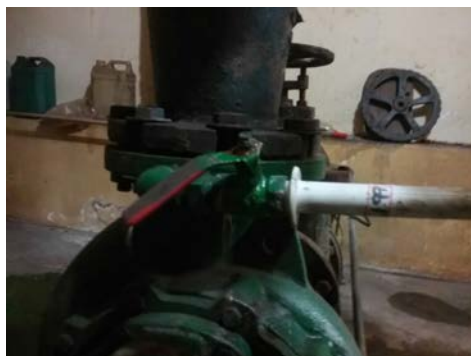
**Item 4.8**

**Item 4.8:** Existência de vazamentos aparentes (Art. 2º da Lei Federal 11.445/2007). Prazo: Imediato

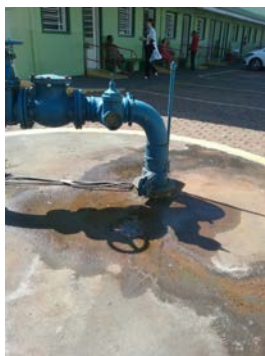
**Item 2.12**

**Item 2.12:** Existência de vazamentos aparentes (Art. 2º da Lei Federal 11.445/2007). Prazo: Imediato

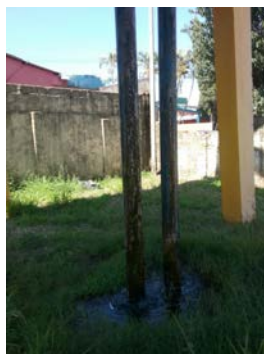
**Descrição:** Detalhe vazamento aparente

**Item 6.3:** Existência de vazamentos aparentes nas instalações (Art. 2º da Lei Federal 11.445/2007).

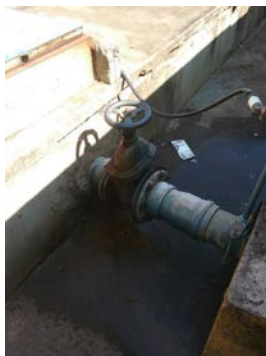
**Item 6.3**

**Item 6.3:** Existência de vazamentos aparentes nas instalações (Art. 2º da Lei Federal 11.445/2007).  
Prazo: Imediato
