**RELATÓRIO DE FISCALIZAÇÃO TÉCNICA DOS SISTEMAS DE ÁGUA E
ESGOTO DO MUNICÍPIO DE
INDAIATUBA**

PRESTADOR: SERVIÇO AUTÔNOMO DE ÁGUA E ESGOTOS DE INDAIATUBA – SAAE

Relatório R2 – Verificação de Não Conformidades

Americana, novembro de 2015

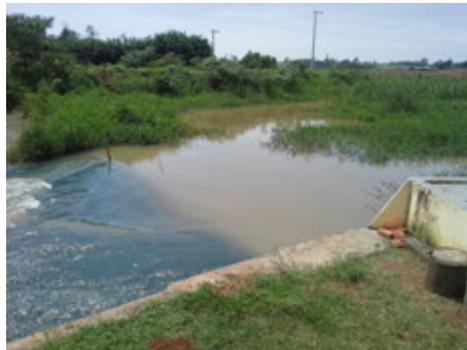
Imagem(1)

Descrição(1): Barramento de nível

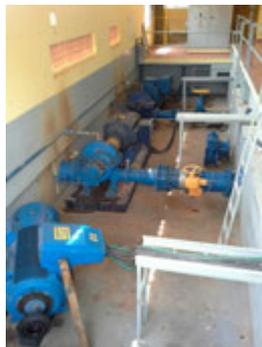
Imagem(2)

Descrição(2): Aspecto geral dos conjuntos de recalque

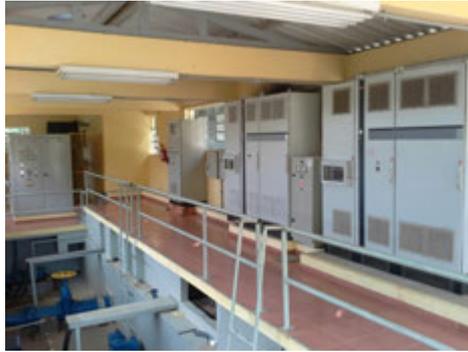
Imagem(3)

Descrição(3): Paineis elétricos

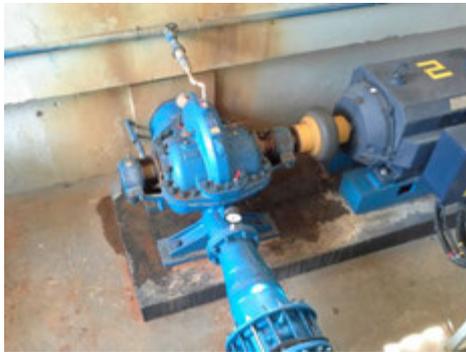
Item 3.9

Item 3.9: Drenagem inadequada de água de lubrificação de gaxetas (Art. 5.5.2.1 da NBR 12214/1992).
Prazo: Em até 180 dias

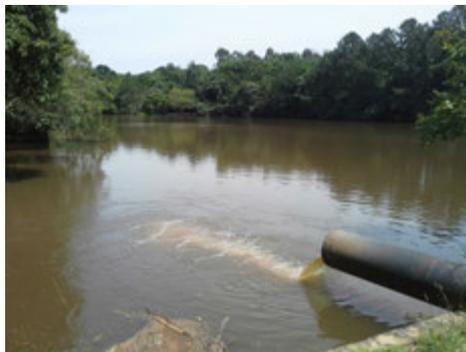
Imagem(1)

Descrição(1): Aspecto da represa e contribuição da Represa Morungaba

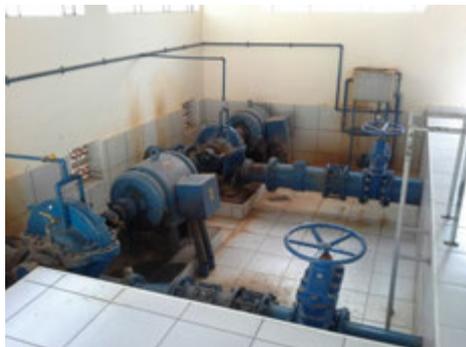
Imagem(2)

Descrição(2): Conjuntos de recalque

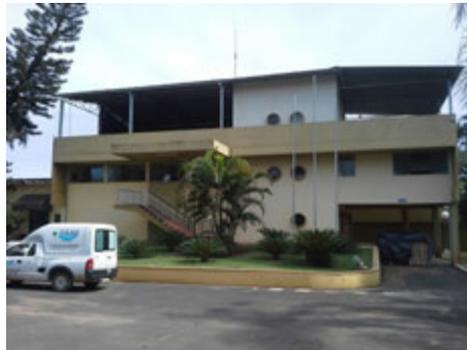
Imagem(1)

Descrição(1): Fachada da ETA 1

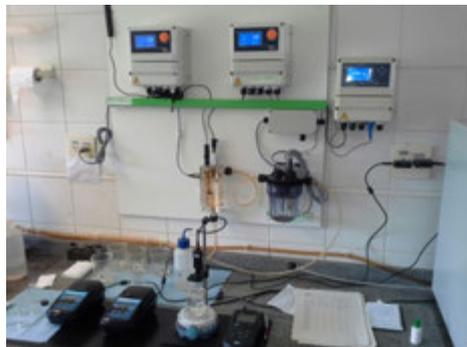
Imagem(2)

Descrição(2): Analisadores automáticos em teste

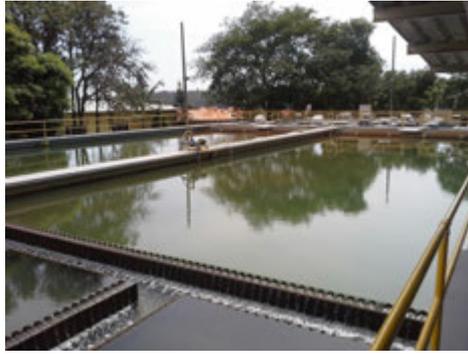
Imagem(3)

Descrição(3): Ausência de guarda-corpos na área dos decantadores

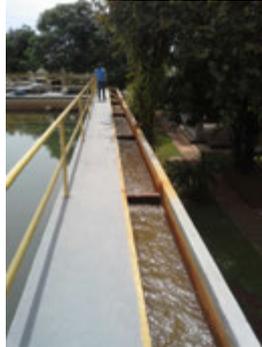
Imagem(4)

Descrição(4): Ausência de guarda-corpos na área dos decantadores

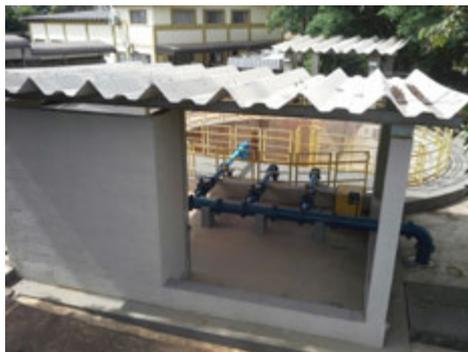
Imagem(5)

Descrição(5): Tratamento de lodo

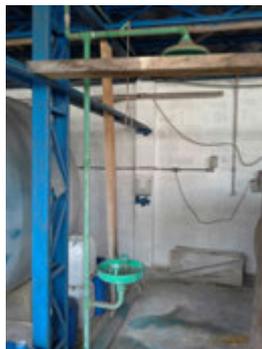
Imagem(6)

Descrição(6): Chuveiro de emergência e lava-olhos

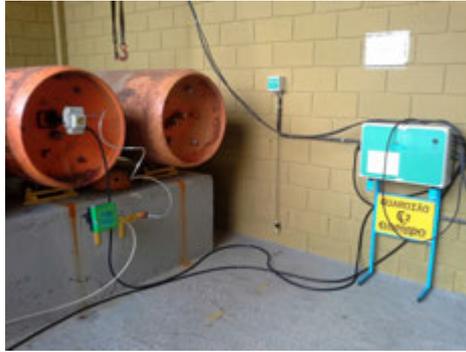
Imagem(7)

Descrição(7): Sistema de fechamento automático de cilindros de gás Cloro em caso de vazamentos

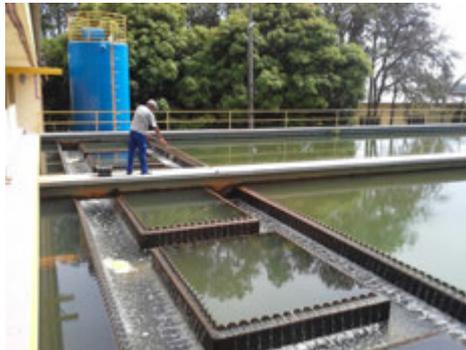
Item 5.12

Item 5.12: Existência de locais sem guarda-corpos ou escadas adequadas (Art. 5.21.1 da NBR 12216/1992). Prazo: Imediato

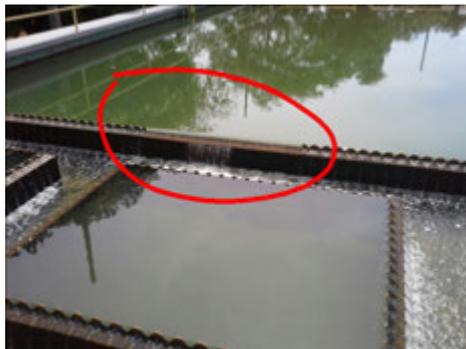
Item 5.18

Item 5.18: Vertedores de água decantada aparentemente desnivelados (Art. 5.10.8 da NBR 12216/1992). Prazo: Em até 180 dias

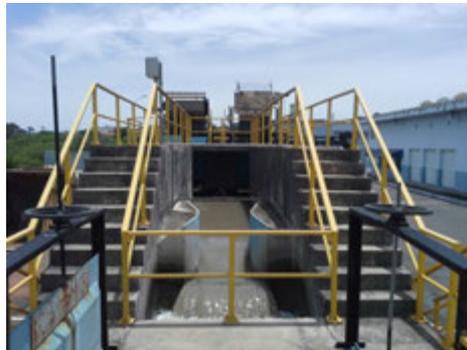
Imagem(1)

Descrição(1): Gradeamento fino e Calha Parshall

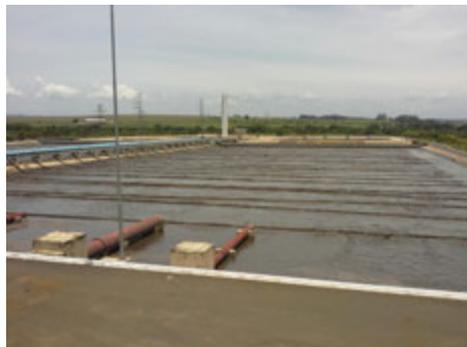
Imagem(2)

Descrição(2): Tanques de aeração

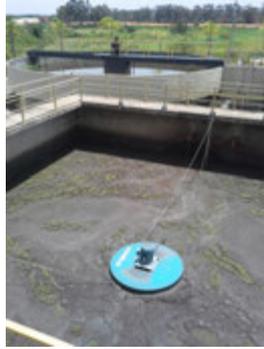
Imagem(3)

Descrição(3): Adensador de lodo

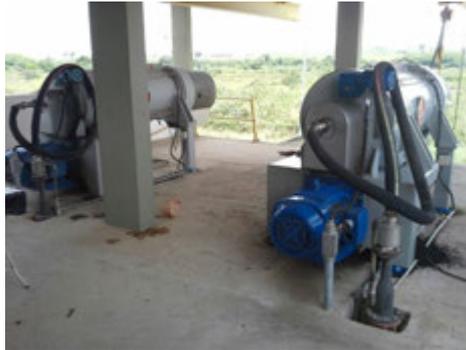
Imagem(4)

Descrição(4): Desidratação de lodo

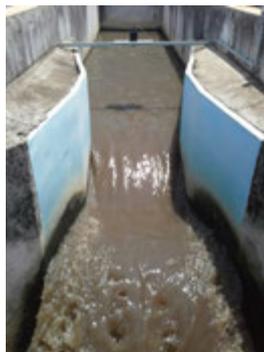
Imagem(5)

Descrição(5): Efluente final com turbidez pouco elevada, possivelmente pelo arraste de lodo por contaminação do efluente de entrada (observada pela elevação dos sólidos sedimentáveis)

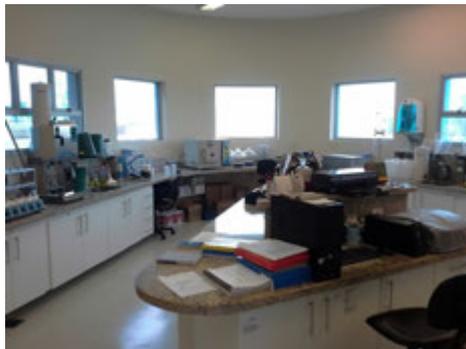
Imagem(6)

Descrição(6): Laboratório da ETE
