**RELATÓRIO DE FISCALIZAÇÃO TÉCNICA DOS SISTEMAS DE ÁGUA E  
ESGOTO DO MUNICÍPIO DE  
IPEÚNA**

**PRESTADOR: SECRETARIA MUNICIPAL DE PROJETOS E OBRAS, SERVIÇOS  
PÚBLICOS E SANEAMENTO BÁSICO**

**Relatório R2 – NÃO CONFORMIDADES**

**Americana, julho de 2014**

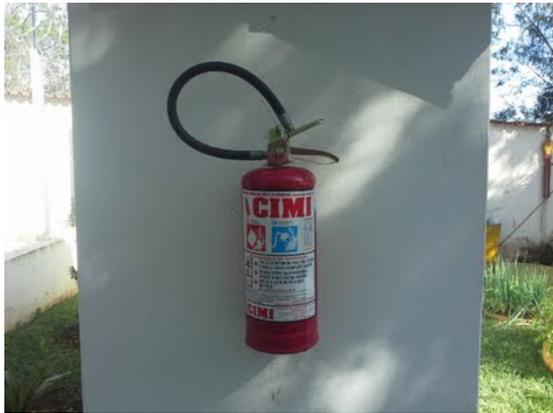
**Descrição(1):** Extintor incêndio

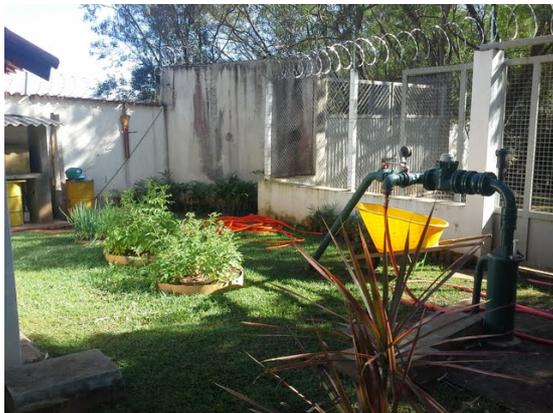
**Descrição(2):** Poço N°4

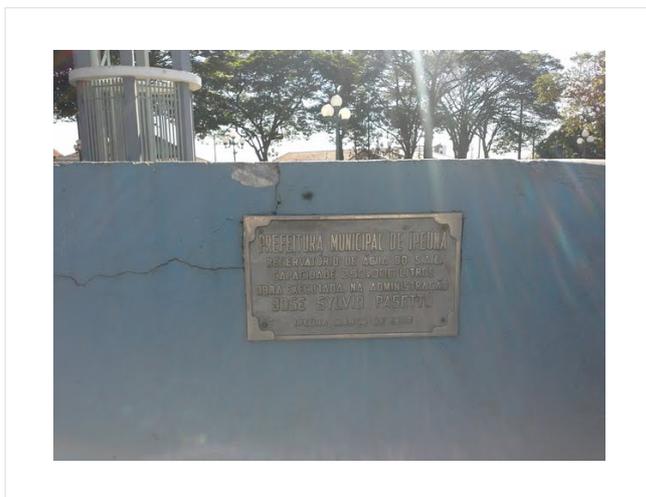
**Descrição(1):** Placa identificação

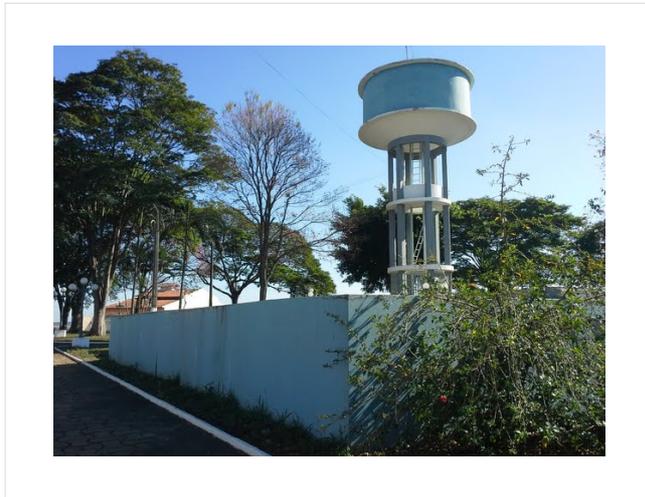
**Item 6.1:**

- ✓ A área não está devidamente cercada (Art. 5.16.8 da NBR 12217/1994). Prazo: Em até 180 dias

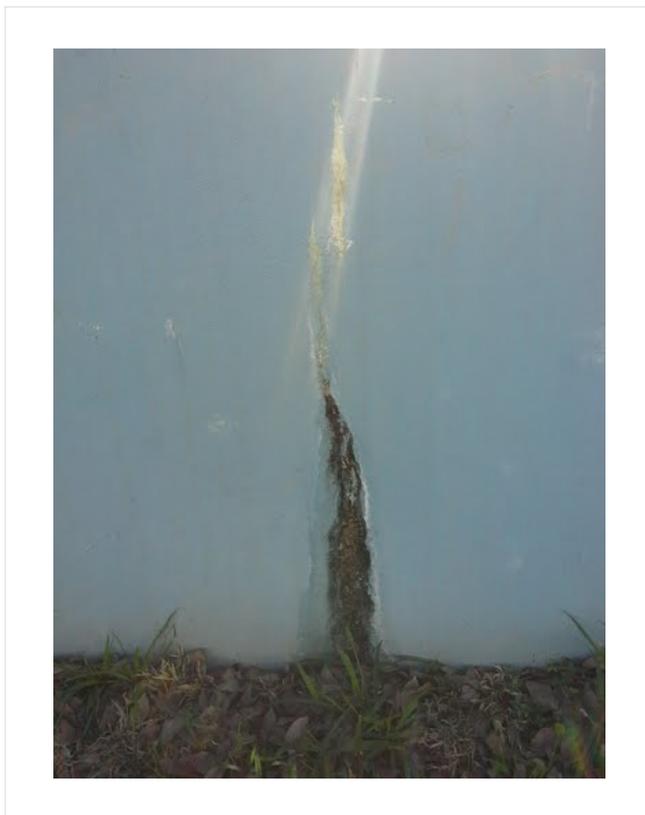
**Item 6.3:**

- ✓ Existência de vazamentos aparentes nas instalações (Art. 2º da Lei Federal 11.445/2007). Prazo: Imediato

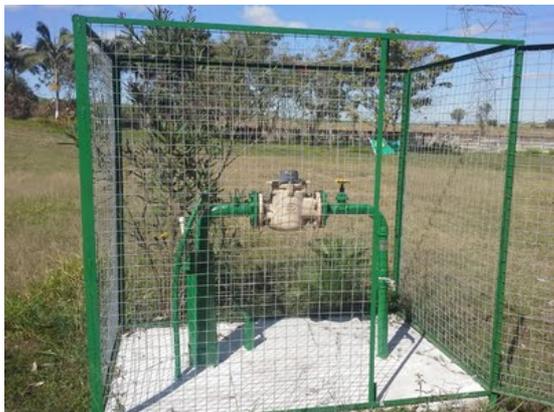
**Descrição(1):** Poço N° 7

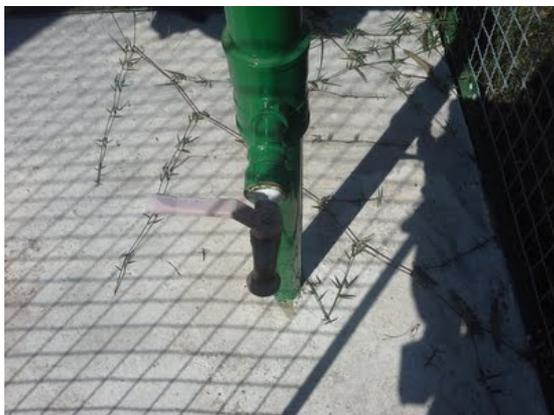
**Descrição(2):** Tomada coleta agua

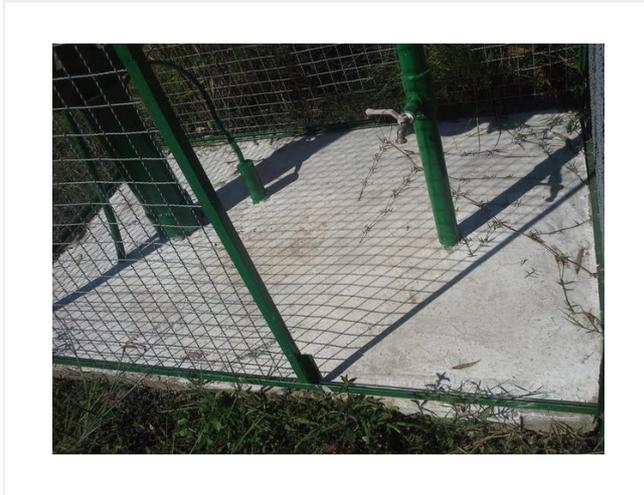
**Descrição(3):** Laje proteção

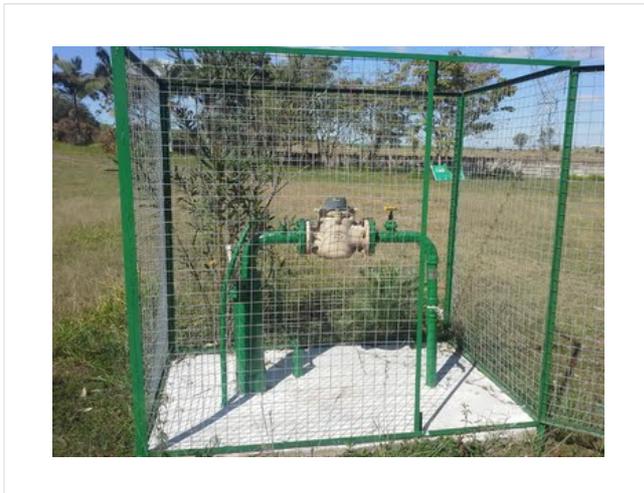
**Item 2.4:**

- ✓ Ausência de identificação da área (Art. 2º da Lei Federal 11.445/2007). Prazo: Em até 180 dias

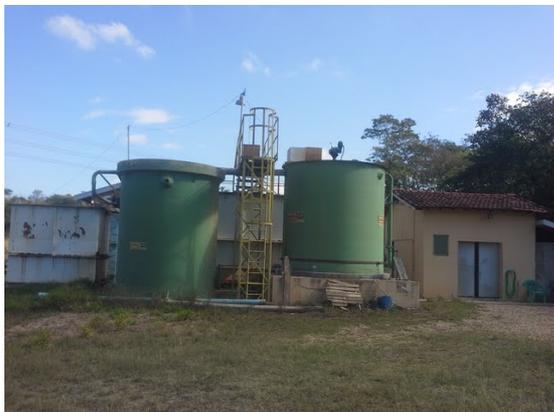
**Descrição(1):** ETA

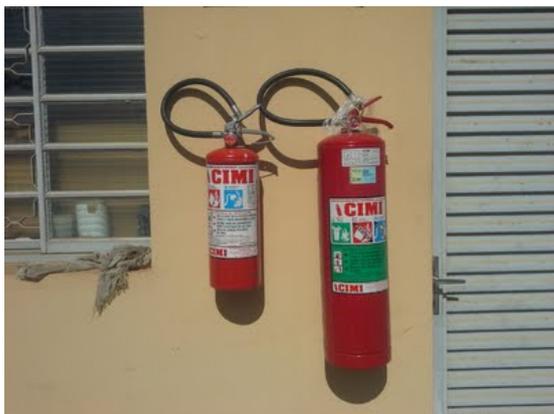
**Descrição(2):** Extintor incêndio

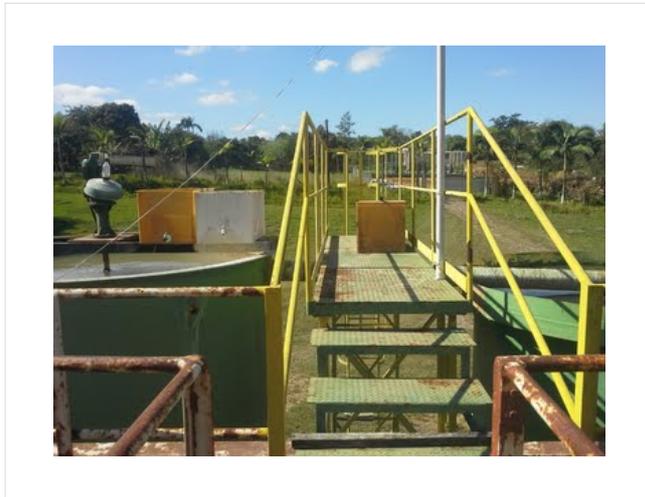
**Descrição(3):** ETA

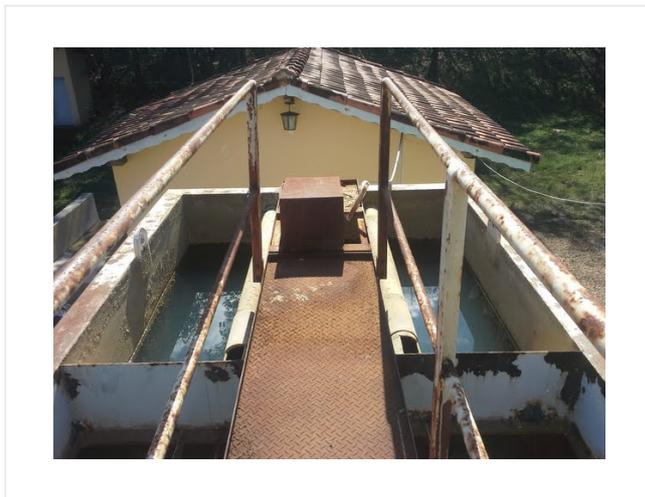
**Item 5.10:**

- ✓ Escadas e guarda-corpos existentes em condições inadequadas (Art. 5.21.1 da NBR 12216/1992). Prazo: Imediato

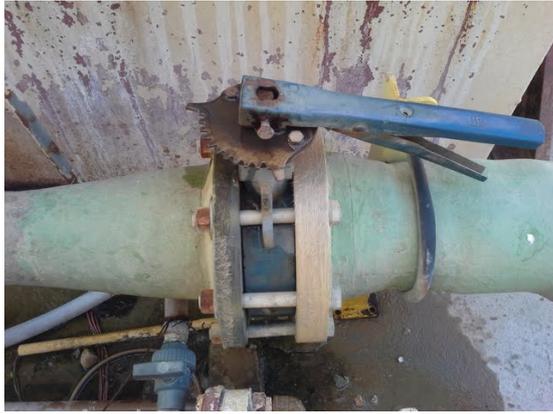
**Item 5.13:**

- ✓ Existência de vazamentos aparentes (Art. 2º da Lei Federal 11.445/2007). Prazo: Imediato

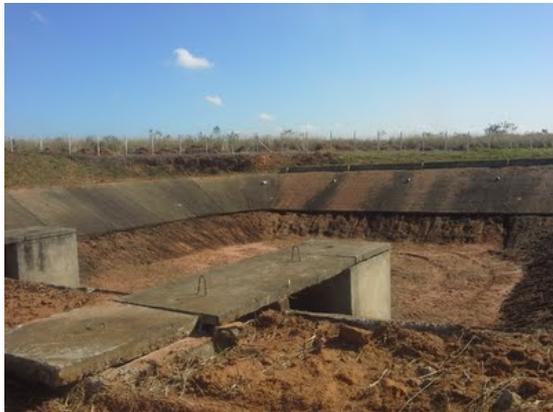
**Descrição(1):** ETE NOVA

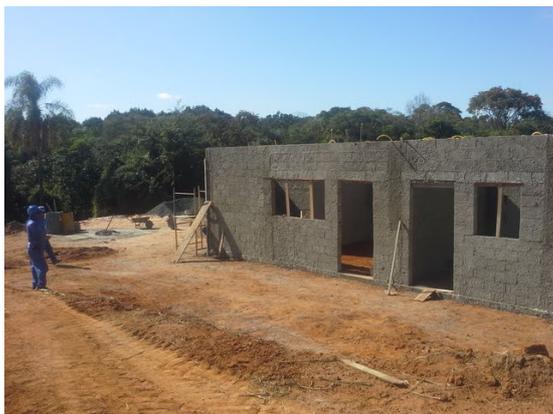
**Descrição(2):** Construção do Laboratório

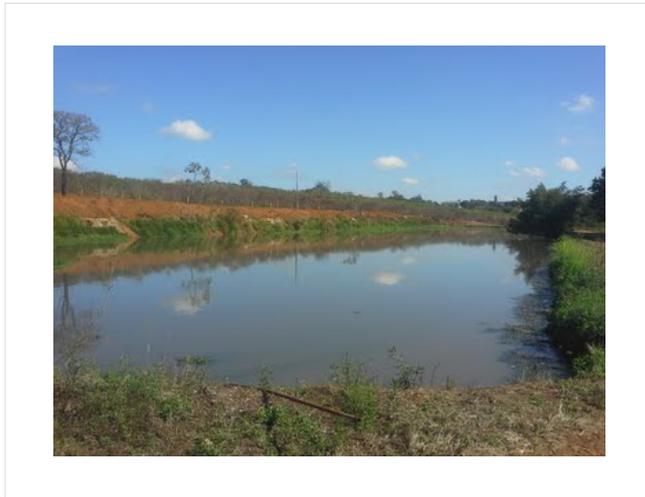
**Descrição(3):** ETE em operação que será desativada.

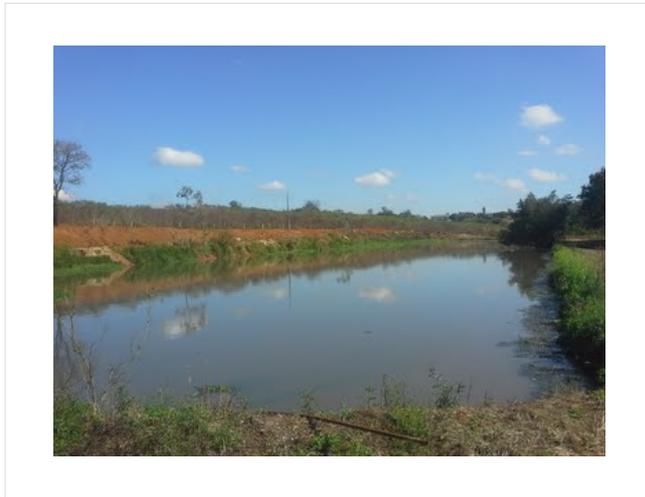
**Item 8.1:**

- ✓ A área não está devidamente cercada (Art. 2º da Lei Federal 11.445/2007). Prazo: Em até 180 dias
