RELATÓRIO DE FISCALIZAÇÃO TÉCNICA DOS SISTEMAS DE ÁGUA E ESGOTO DO MUNICÍPIO DE ITIRAPINA

PRESTADOR: DAE - DIVISÃO DE ÁGUA E ESGOTO

Relatório R2 – Não Conformidades

Americana, agosto de 2014

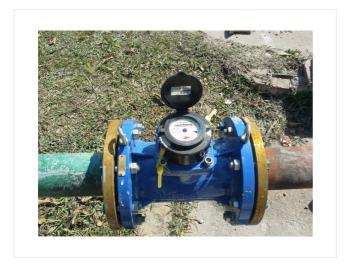
Descrição(2): Macromedidor

Informações complementares: O macromedidor foi instalado conforme recomendação Diagnóstico/2014.

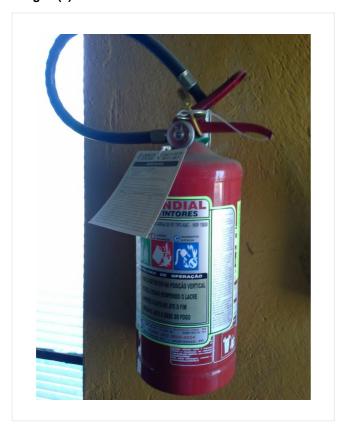
Descrição(3): Extintor de incêndio

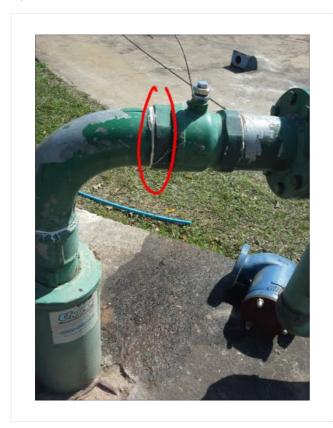
Item 2.12:

√ Existência de vazamentos aparentes (Art. 2º da Lei Federal 11.445/2007). Prazo: Imediato

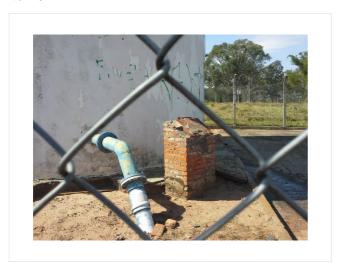
Item 6.2:

√ Ausência de identificação da área (Art. 2º da Lei Federal 11.445/2007). Prazo: Em até 180 dias

Informações complementares: A placa de identificação foi providenciada, falta instalar.

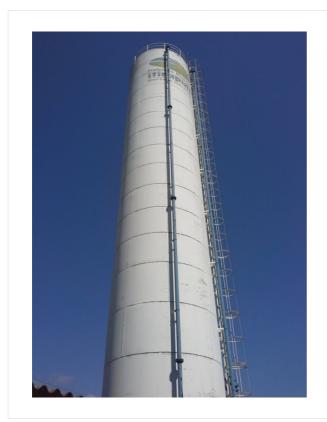
Descrição(1): Reservatório elevado

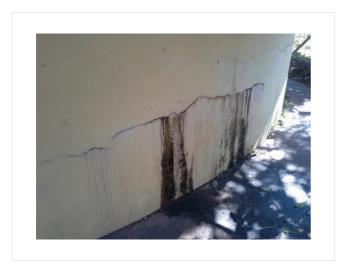
Item 6.3:

√ Existência de vazamentos aparentes nas instalações (Art. 2º da Lei Federal 11.445/2007). Prazo: Imediato

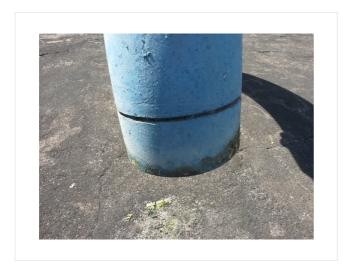
Item 6.9:

✓ Inexistência de telas de proteção contra entrada de insetos e pequenos animais nas tubulações de ventilação (Art. 5.14 da NBR 12217/1994). Prazo: Imediato

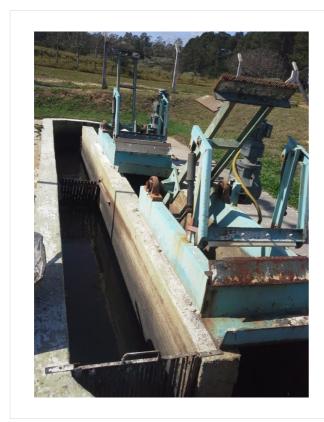
Descrição(1): Tratamento Preliminar

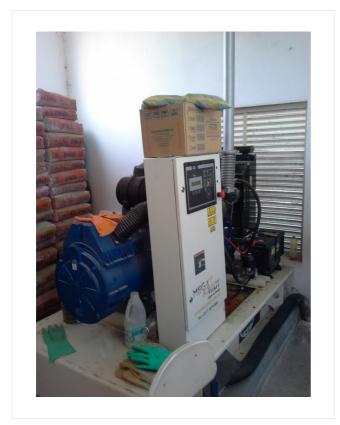
Descrição(2): Gerador

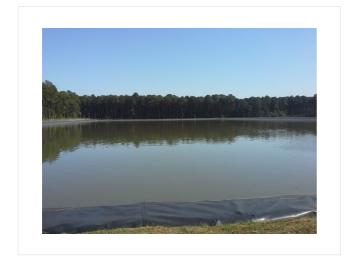
Descrição(3): Lagoa de estabilização

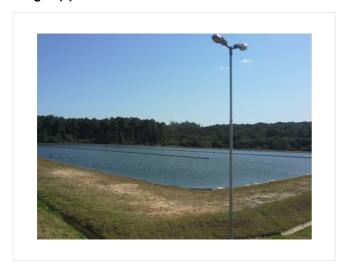
Descrição(4): Lagoa de estabilização
