**RELATÓRIO DE FISCALIZAÇÃO TÉCNICA DOS SISTEMAS DE ÁGUA E
ESGOTO DO MUNICÍPIO DE
JAGUARIÚNA**

PRESTADOR: Prefeitura Municipal – Secretaria de meio ambiente

Relatório R2 – Não Conformidades

Americana, junho de 2014

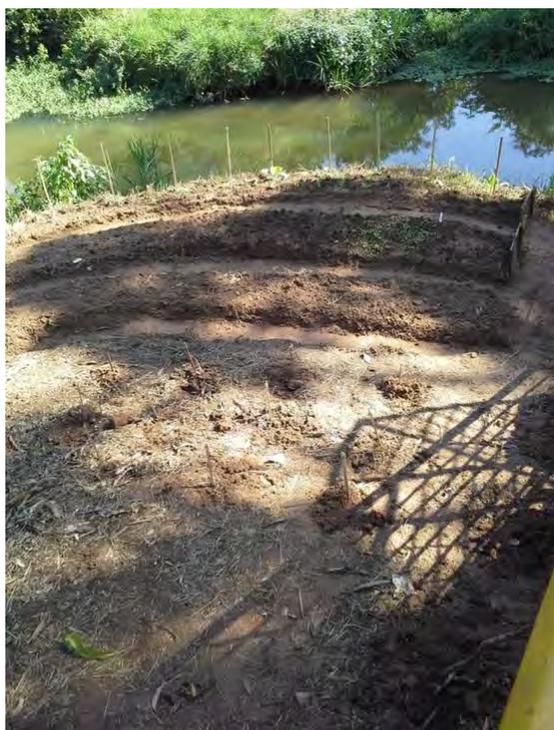
Imagem(1):

Descrição(1): Erosão aparente

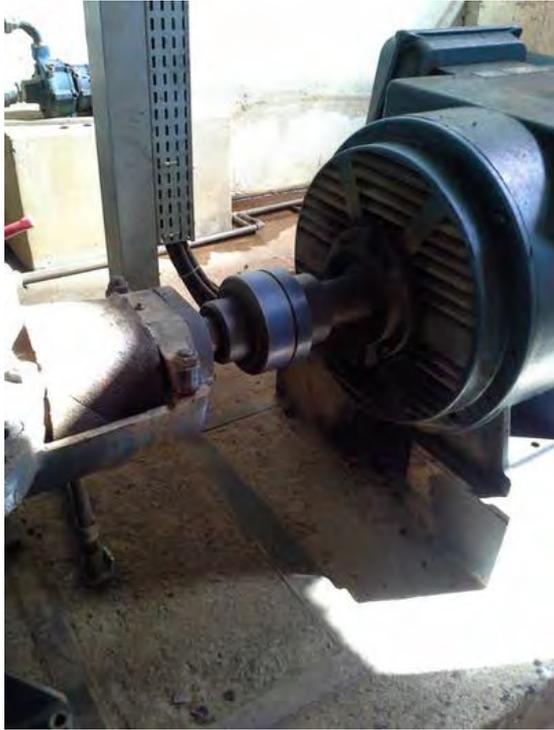
Imagem(2):

Descrição(2): Proteção dos mancais

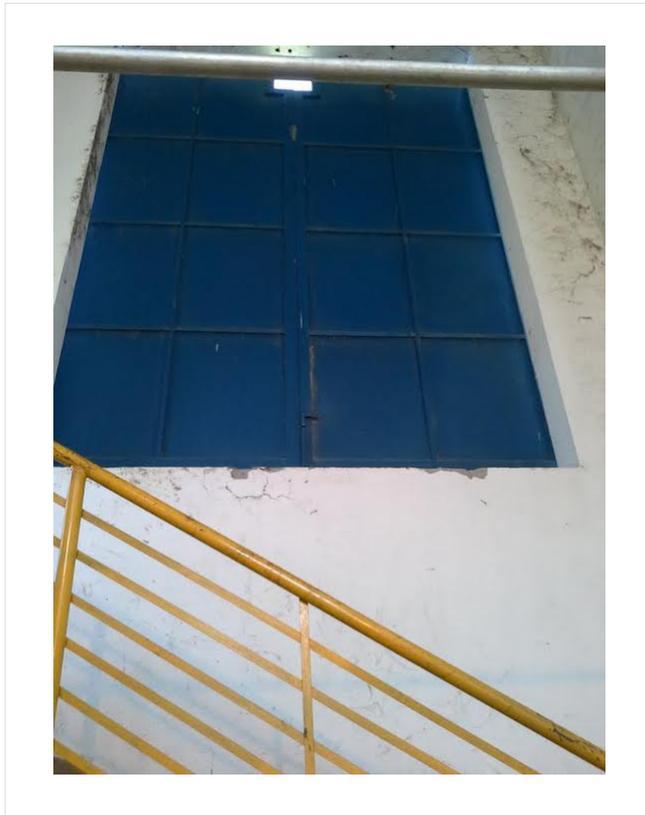
Item 3.2:

- ✓ Ausência de acesso para manutenção na Estação Elevatória (Art. 5.10 da 12214/1992). Prazo: Em até 180 dias

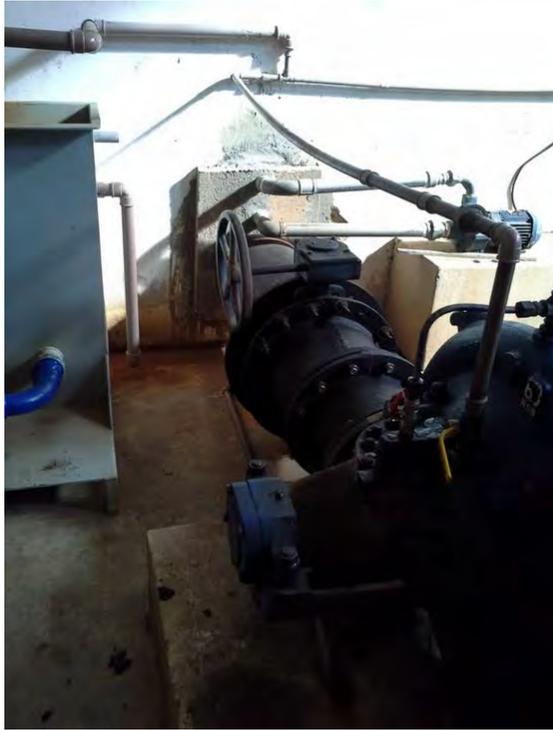
Item 3.6:

- ✓ Ausência ou não funcionamento de manômetro individual nos conjuntos de recalque (Art. 5.8.4 da NBR 12214/1992). Prazo: Em até 180 dias

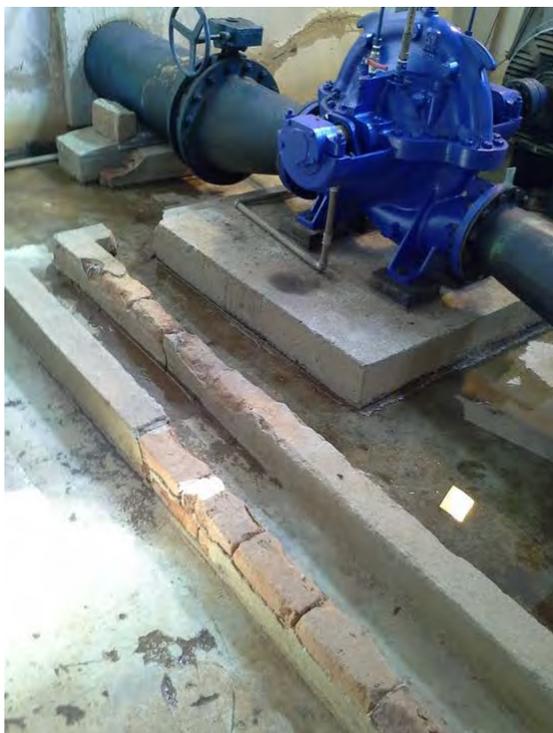
Item 3.9:

- ✓ Drenagem inadequada de água de lubrificação de gaxetas (Art. 5.5.2.1 da NBR 12214/1992). Prazo: Em até 180 dias

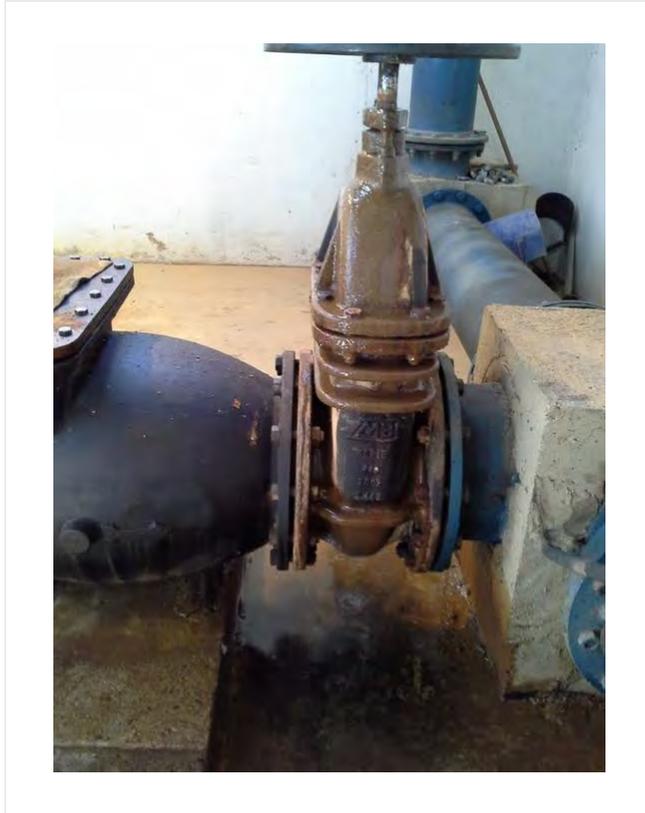
Item 3.10:

- ✓ Existência de vazamentos aparentes (Art. 2º da Lei Federal 11.445/2007). Prazo: Imediato

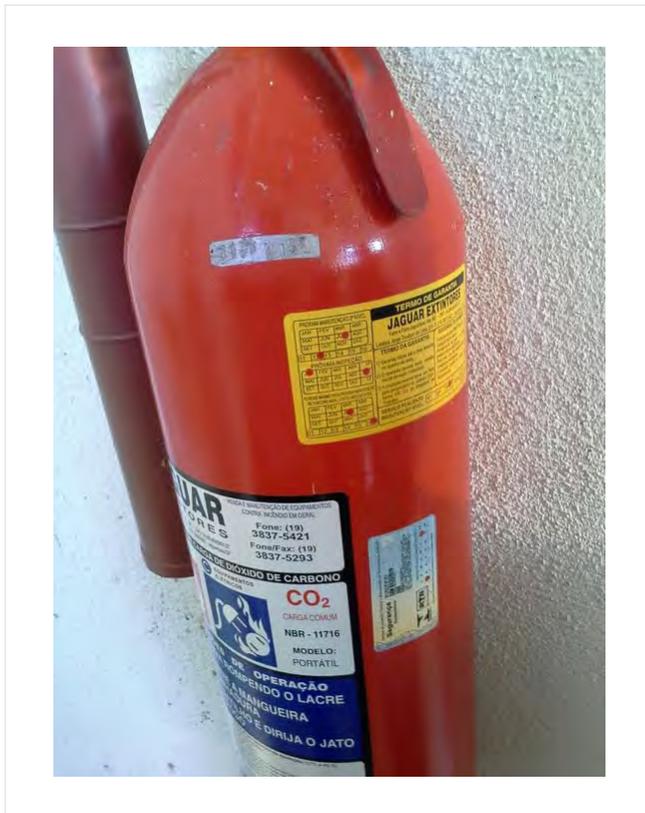
Item 3.11:

- ✓ Extintor de incêndio com validade expirada (Art. 10.9 da NR 10 e Art. 23.1 da NR 23). Prazo: Imediato

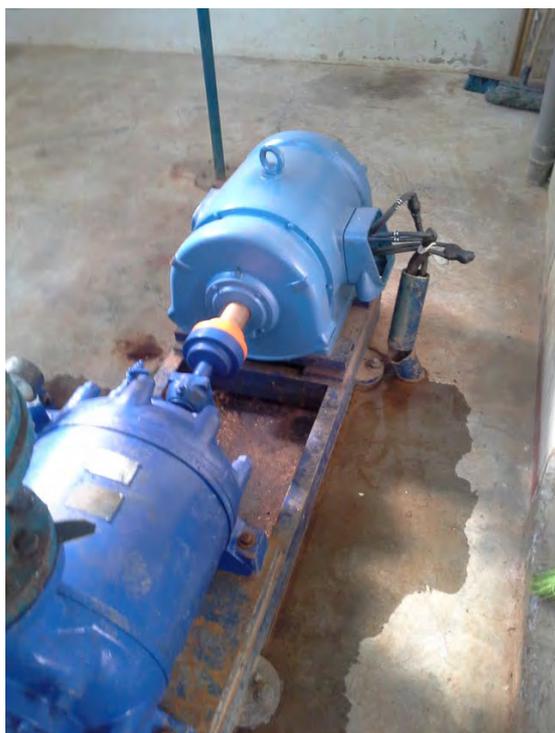
Imagem(1):

Descrição(1): Sem proteção no eixo

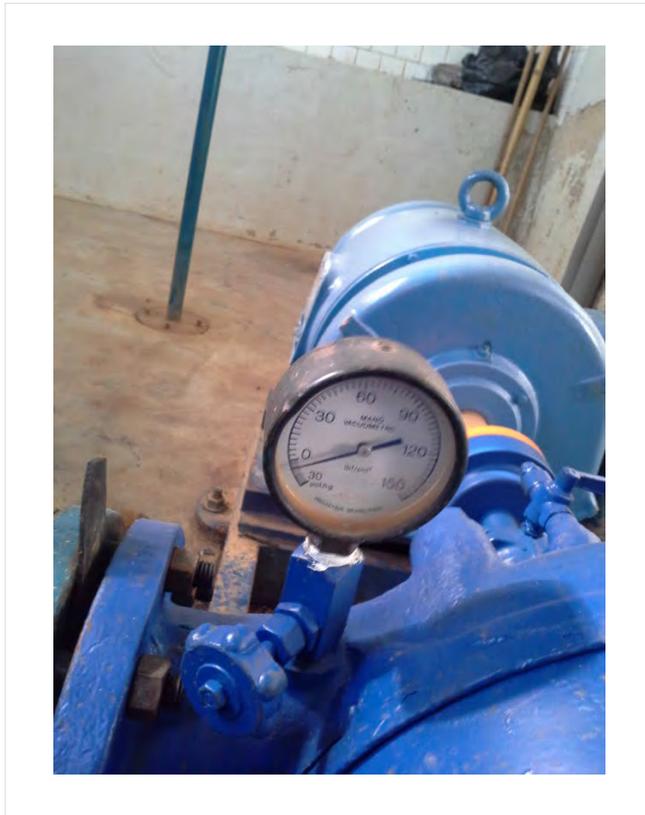
Item 3.6:

- ✓ Ausência ou não funcionamento de manômetro individual nos conjuntos de recalque (Art. 5.8.4 da NBR 12214/1992). Prazo: Em até 180 dias

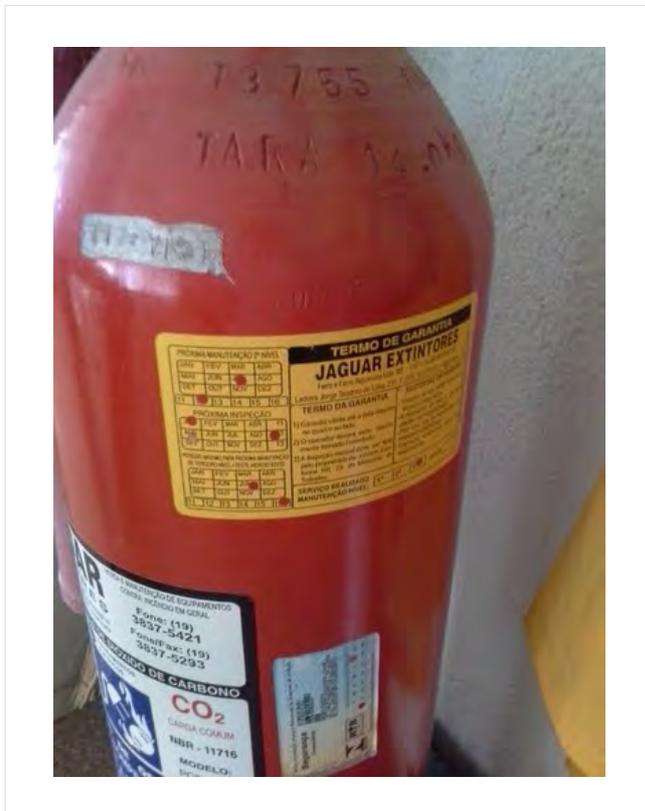
Item 3.11:

- ✓ Extintor de incêndio com validade expirada (Art. 10.9 da NR 10 e Art. 23.1 da NR 23). Prazo: Imediato

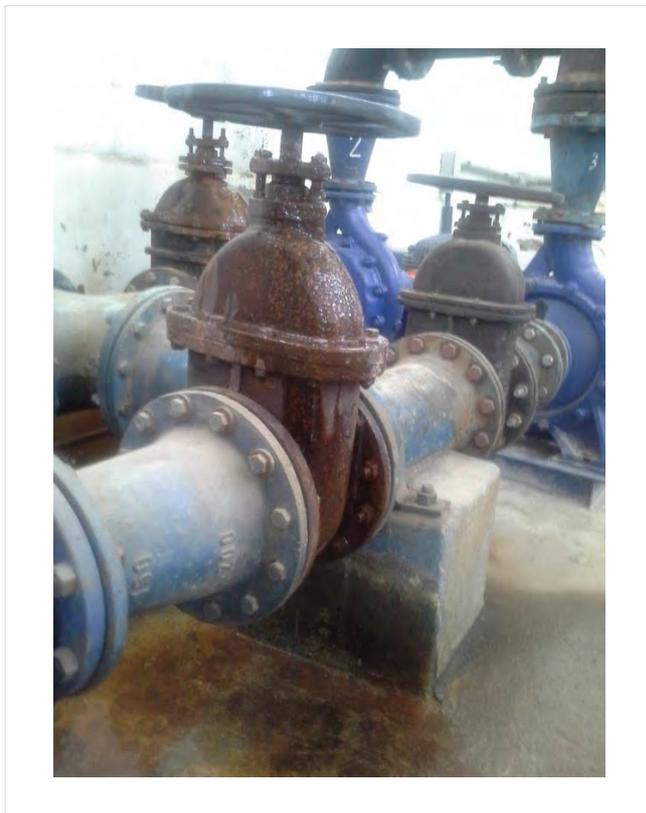
Imagem(1):

Descrição(1): Vazamento aparente

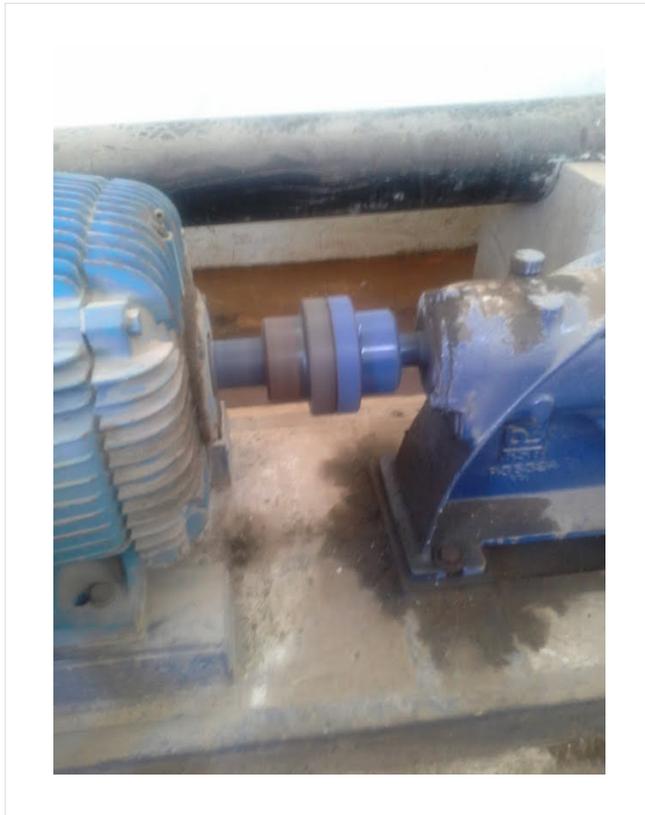
Imagem(2):

Descrição(2): Sem protecao dos eixos

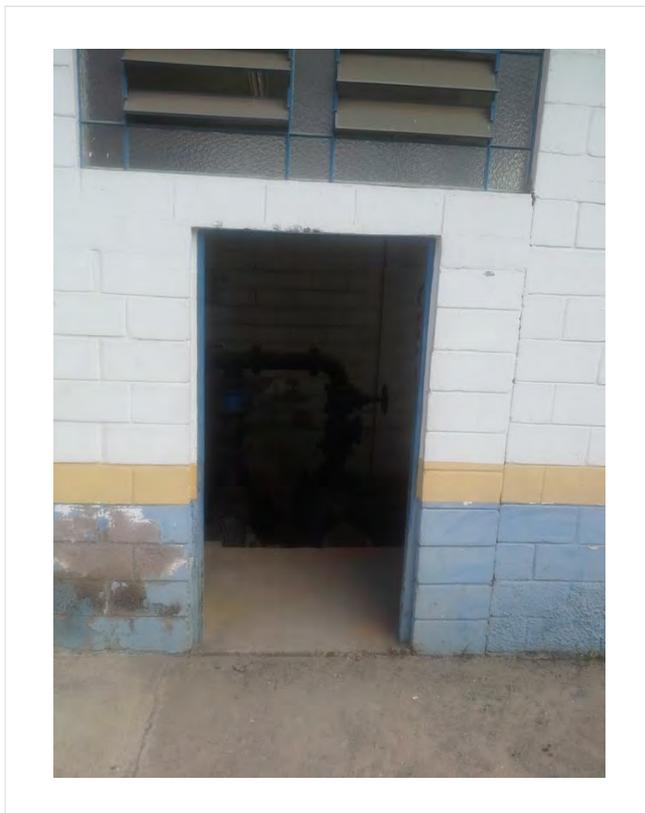
Item 4.5:

- ✓ Ausência de identificação da área (Art. 2º da Lei Federal 11.445/2007). Prazo: Em até 180 dias

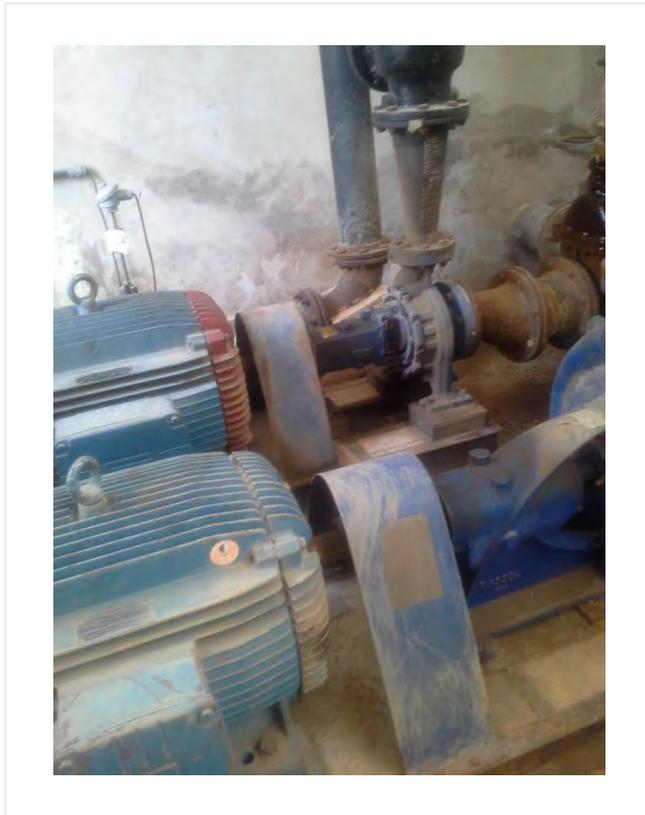
Item 4.6:

- ✓ Ausência ou não funcionamento de manômetro individual nos conjuntos de recalque (Art. 5.8.4 da NBR 12214/1992). Prazo: Em até 180 dias

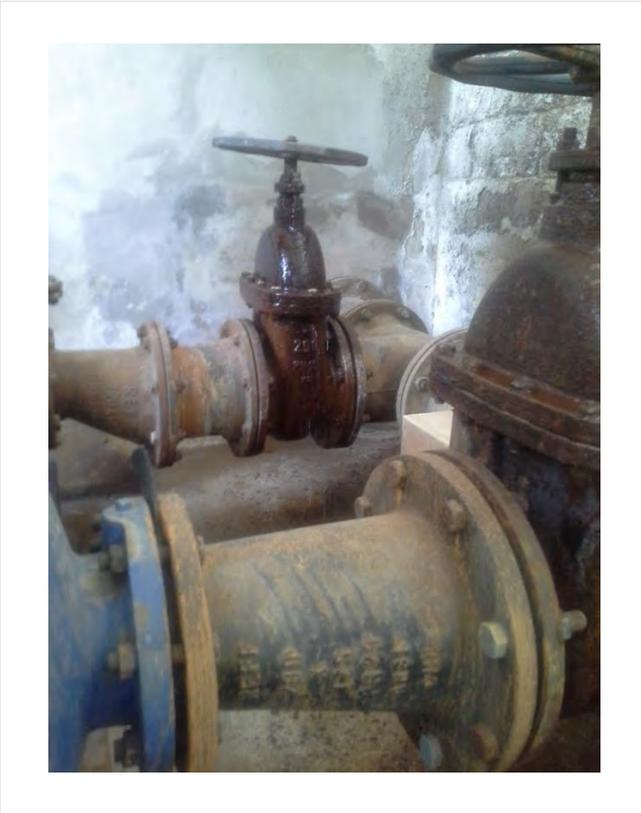
Item 4.8:

- ✓ Existência de vazamentos aparentes (Art. 2º da Lei Federal 11.445/2007). Prazo: Imediato

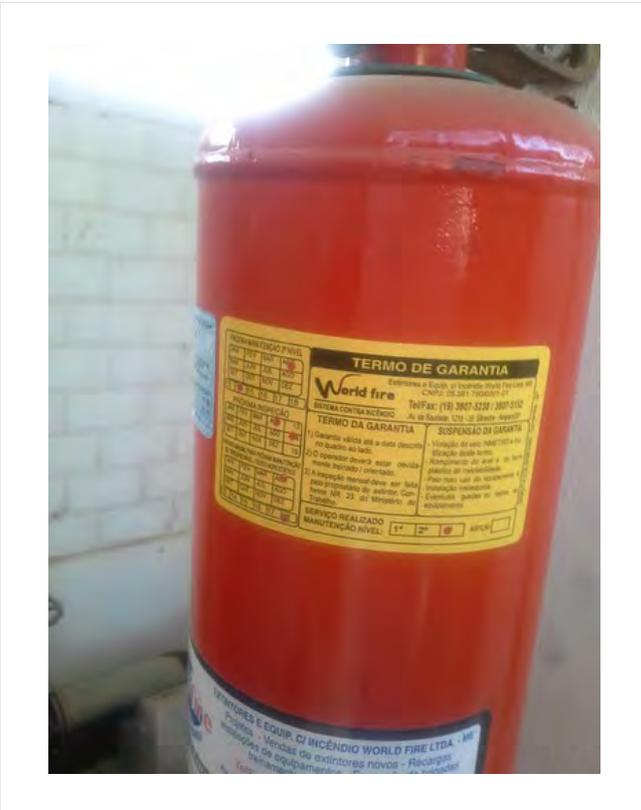
Item 4.9:

- ✓ Extintor de incêndio com validade expirada (Art. 10.9 da NR 10 e Art. 23.1 da NR 23). Prazo: Imediato

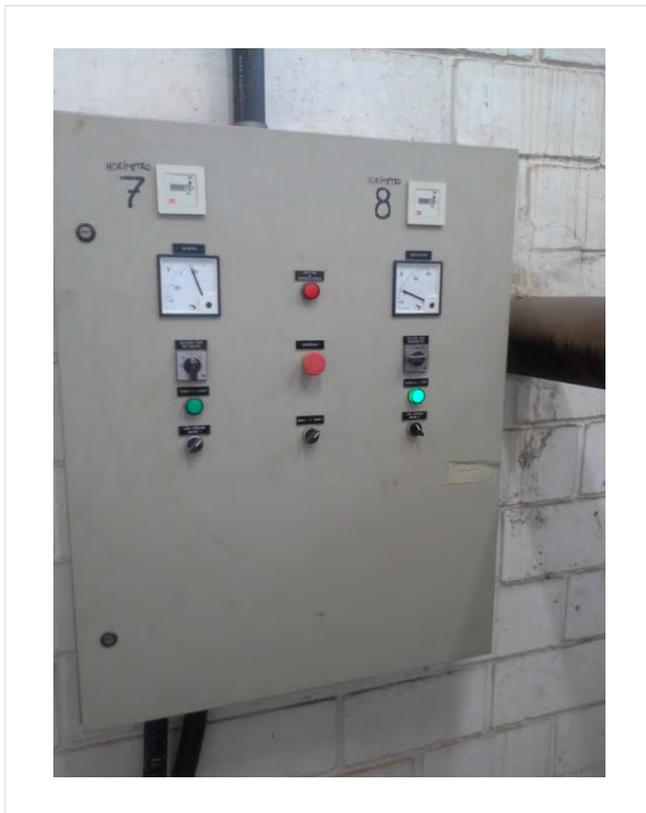
Imagem(1):

Descrição(1): Utiliza amperímetro ao invés do manômetro

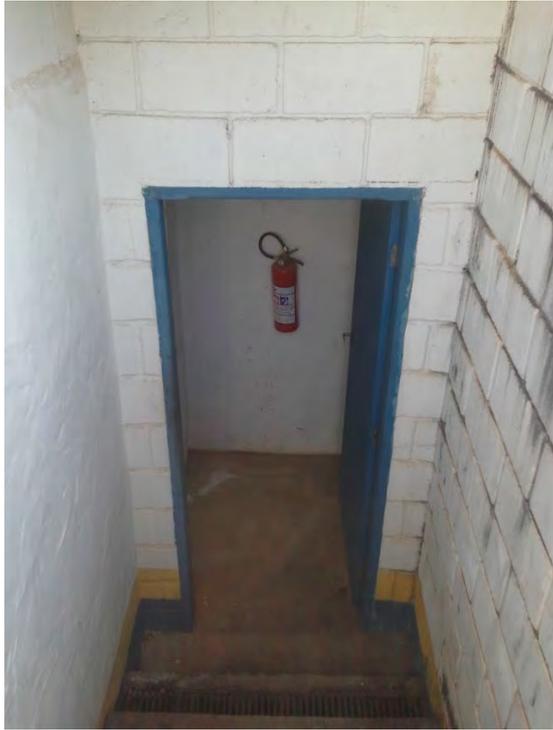
Item 4.5:

- ✓ Ausência de identificação da área (Art. 2º da Lei Federal 11.445/2007). Prazo: Em até 180 dias

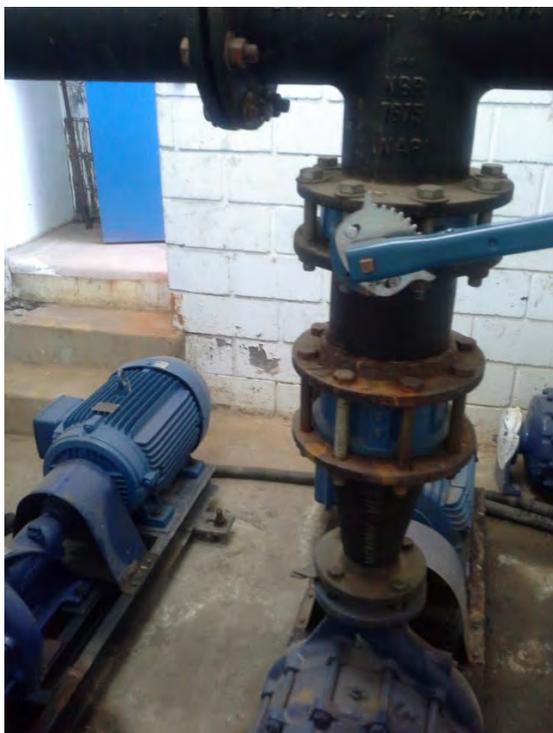
Item 4.6:

- ✓ Ausência ou não funcionamento de manômetro individual nos conjuntos de recalque (Art. 5.8.4 da NBR 12214/1992). Prazo: Em até 180 dias

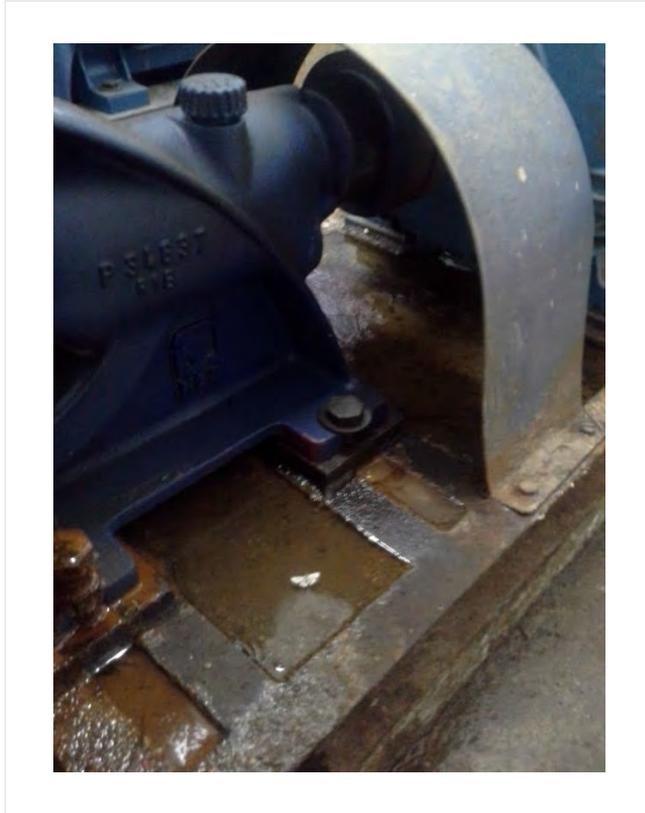
Item 4.8:

- ✓ Existência de vazamentos aparentes (Art. 2º da Lei Federal 11.445/2007). Prazo: Imediato

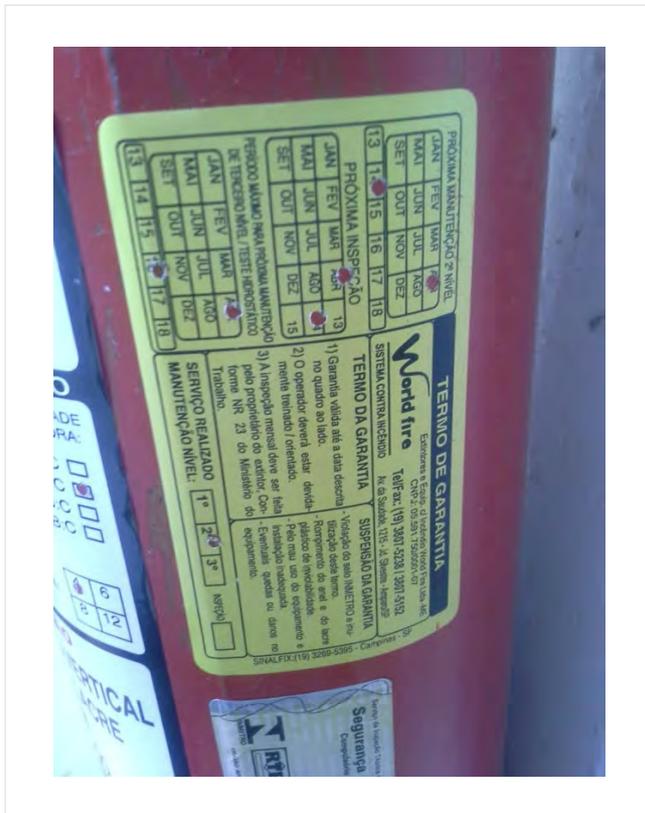
Item 4.9:

- ✓ Extintor de incêndio com validade expirada (Art. 10.9 da NR 10 e Art. 23.1 da NR 23). Prazo: Imediato

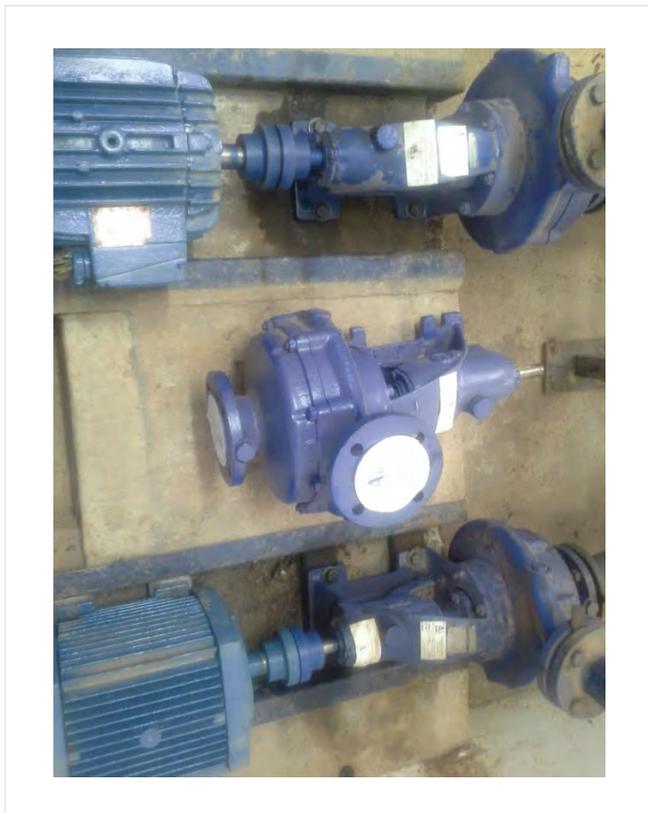
Imagem(1):

Descrição(1): Sem protecao dos eixos

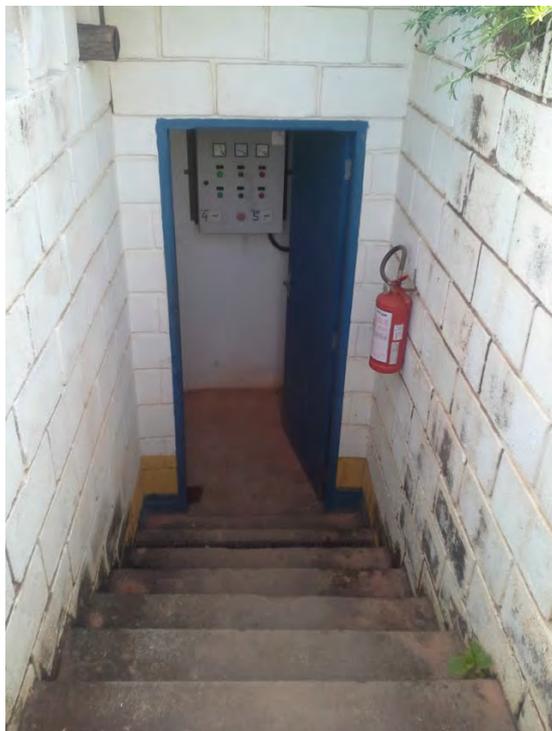
Item 4.2:

- ✓ Ausência de acesso para manutenção na Estação Elevatória (Art. 5.10 da 12214/1992). Prazo: Em até 180 dias

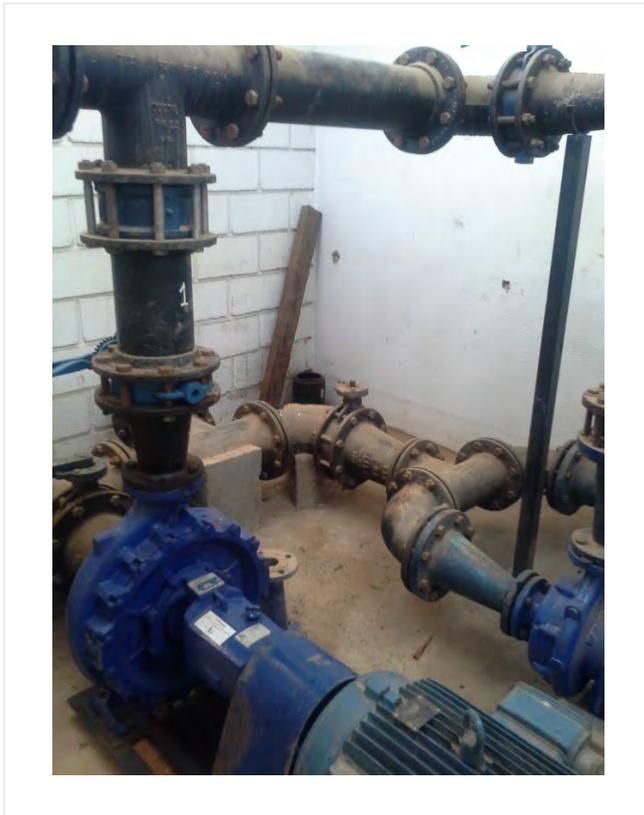
Item 4.6:

- ✓ Ausência ou não funcionamento de manômetro individual nos conjuntos de recalque (Art. 5.8.4 da NBR 12214/1992). Prazo: Em até 180 dias

Informações complementares: Utiliza como referência a amperagem em alternativa ao manômetro

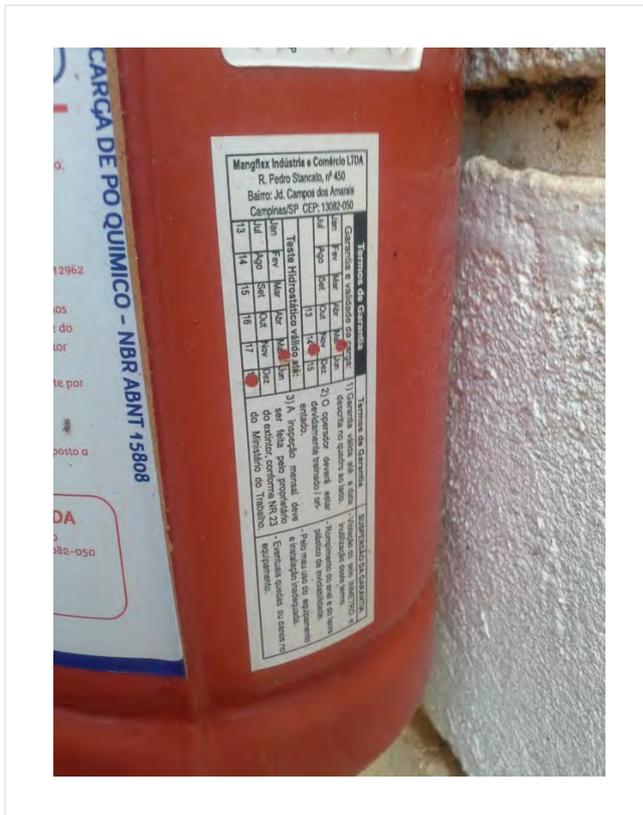
Item 4.9:

- ✓ Extintor de incêndio com validade expirada (Art. 10.9 da NR 10 e Art. 23.1 da NR 23). Prazo: Imediato

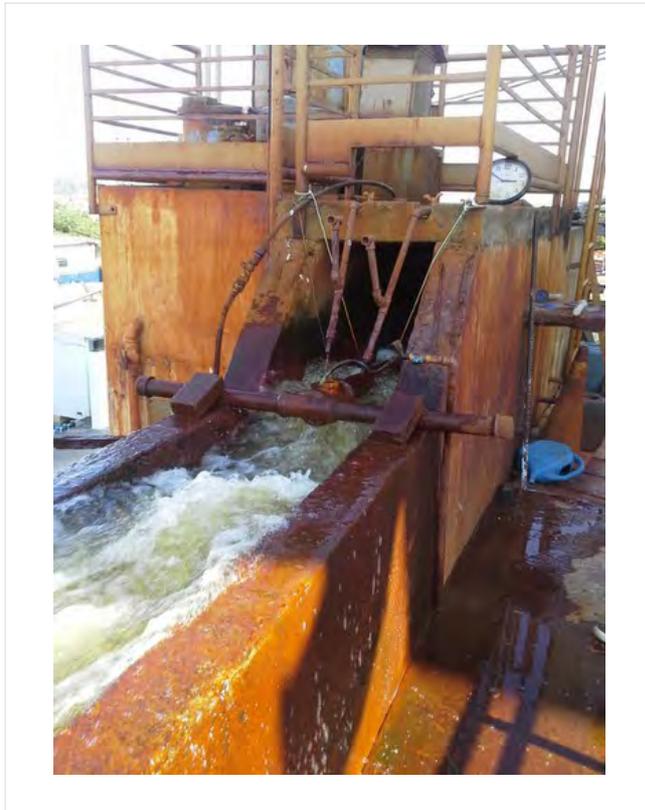
Item 5.7:

✓ Ausência de Macromedidor de entrada (Art. 5.6.6 da NBR 12215/1992). Prazo: Em até 180 dias

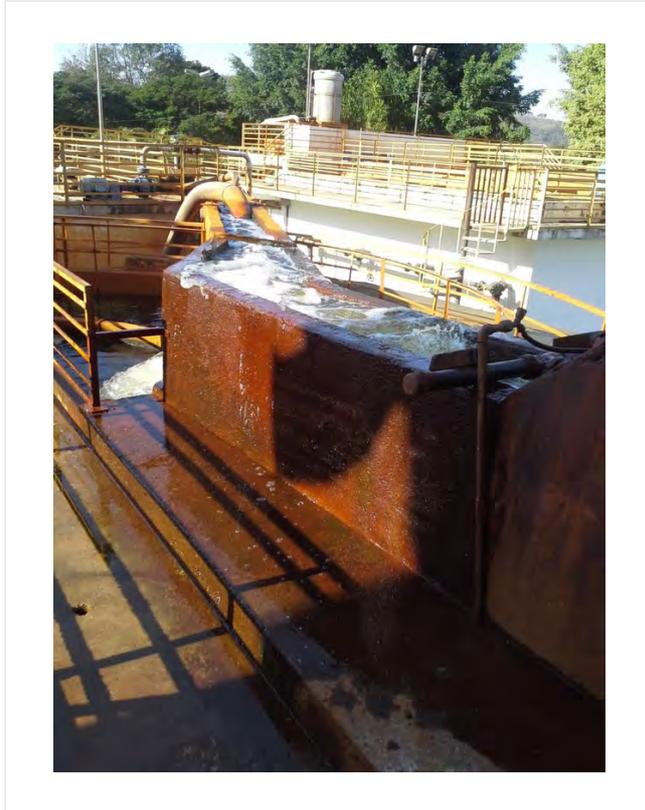
Item 5.13:

- ✓ Existência de vazamentos aparentes (Art. 2º da Lei Federal 11.445/2007). Prazo: Imediato

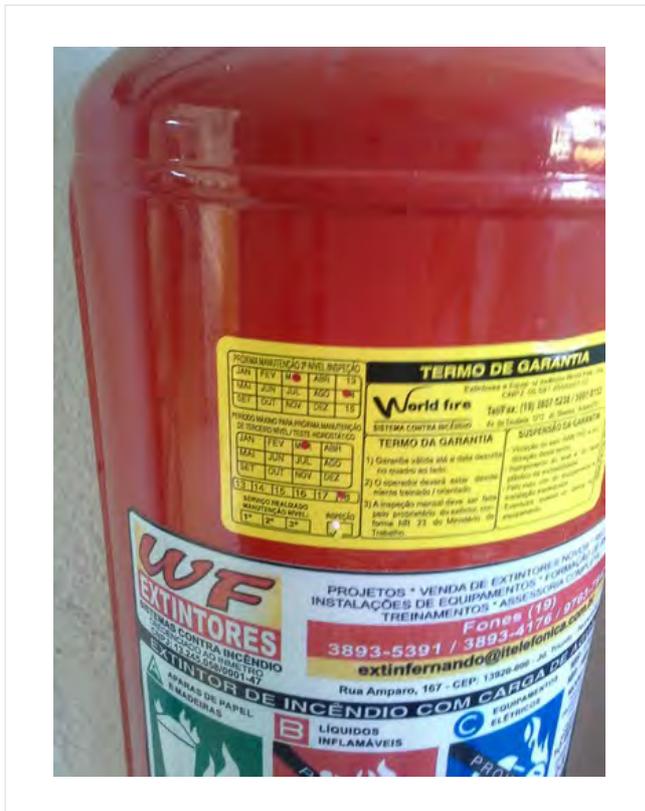
Item 5.14:

- ✓ Extintor de incêndio com validade expirada (Art. 10.9 da NR 10 e Art. 23.1 da NR 23). Prazo: Imediato

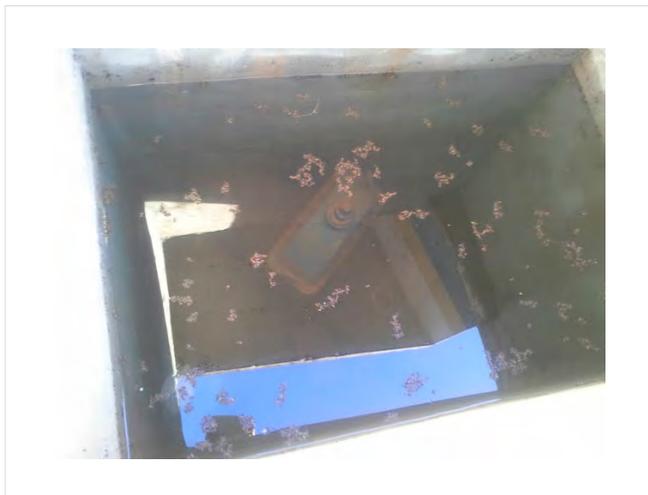
Imagem(1):

Descrição(1): Vazamento subterrâneo do reservatorio

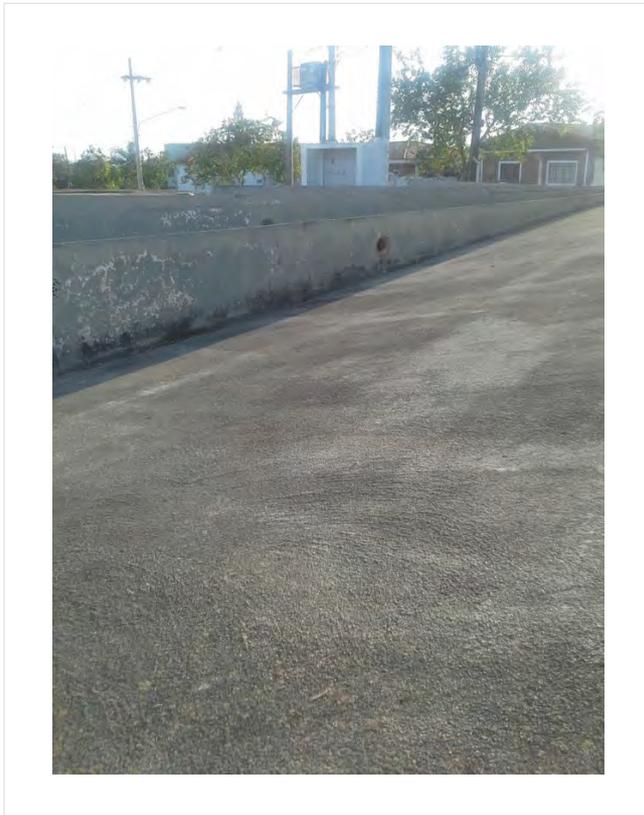
Imagem(2):

Descrição(2): Tubulação sem tela de proteção

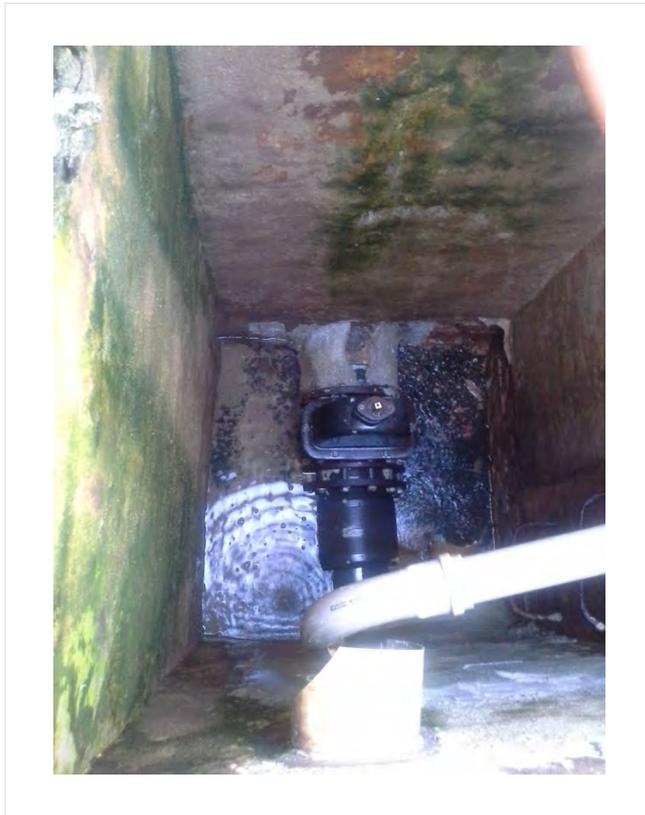
Item 6.3:

- ✓ Existência de vazamentos aparentes nas instalações (Art. 2º da Lei Federal 11.445/2007). Prazo: Imediato

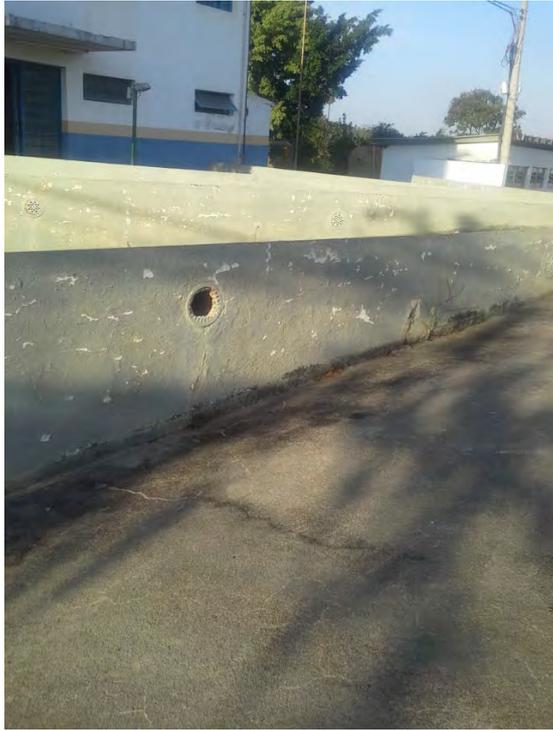
Item 6.9:

- ✓ Inexistência de telas de proteção contra entrada de insetos e pequenos animais nas tubulações de ventilação (Art. 5.14 da NBR 12217/1994). Prazo: Imediato

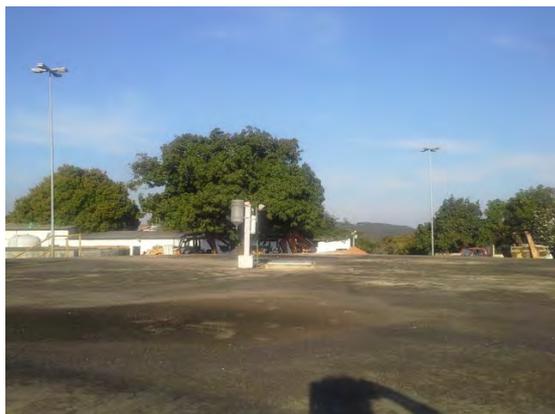
Item 6.13:

- ✓ Reservatório sem tubulação de ventilação (Art. 5.14 da NBR 12217/1994). Prazo: Em até 180 dias

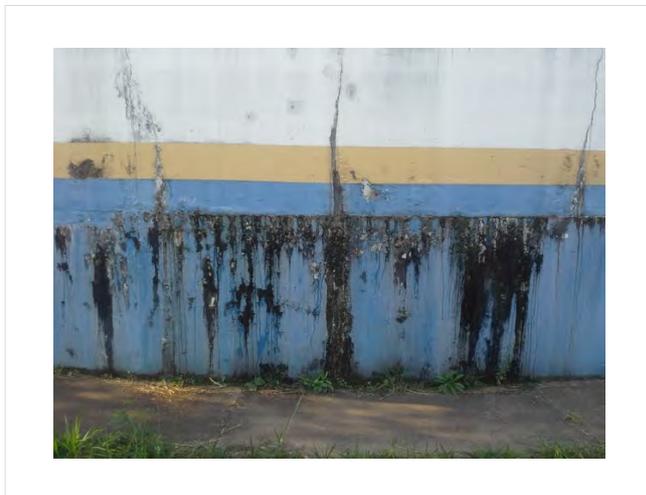
Item 6.3:

- ✓ Existência de vazamentos aparentes nas instalações (Art. 2º da Lei Federal 11.445/2007). Prazo: Imediato

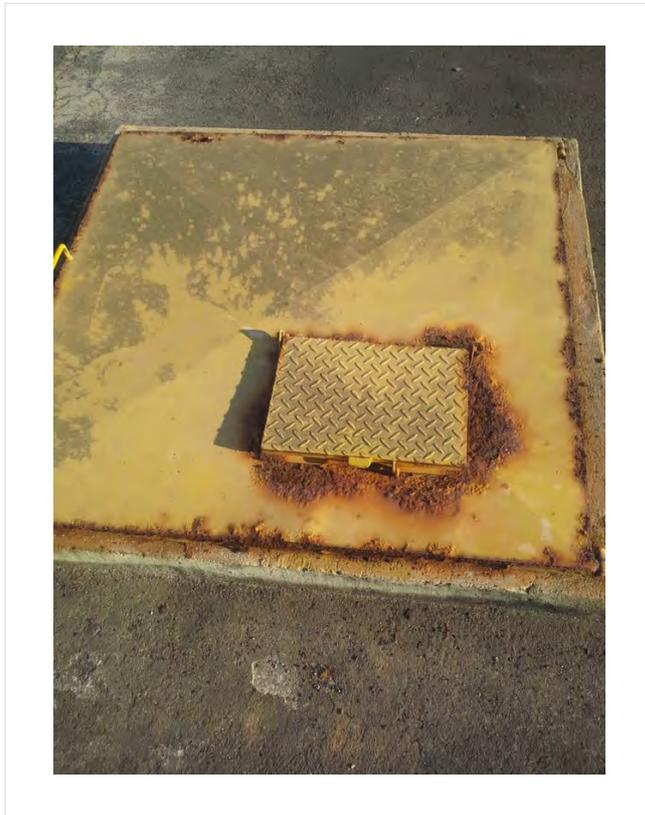
Item 6.10:

- ✓ O reservatório sem tampas de inspeção em boas condições (Art. 5.13 da NBR 12217/1994). Prazo: Imediato

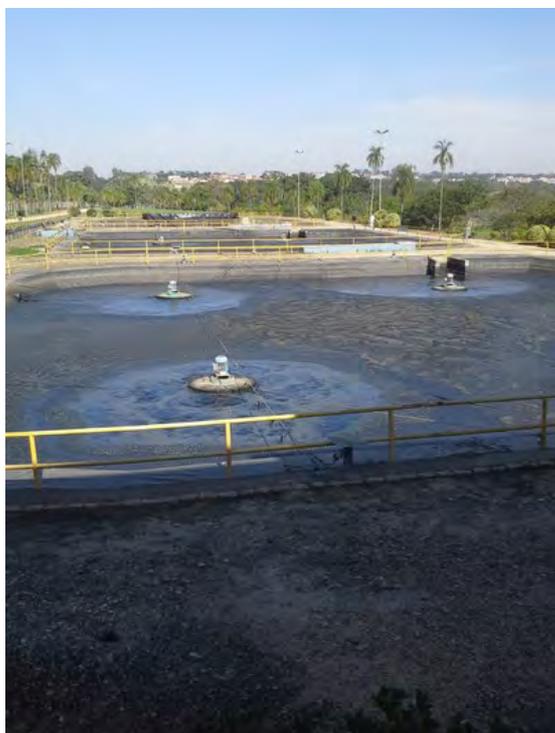
Imagem(1):

Descrição(1): Aeradores. Um aerador encontrava-se fora de operação.

Informações complementares: Um dos aeradores encontrava-se em manutenção. Centrífuga encontrava-se em manutenção.

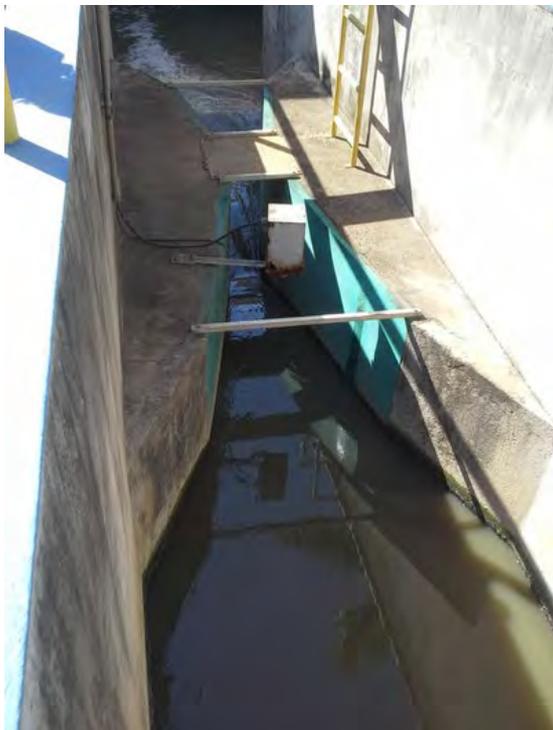
Imagem(7):

Descrição(7): Medidor de vazão inoperante

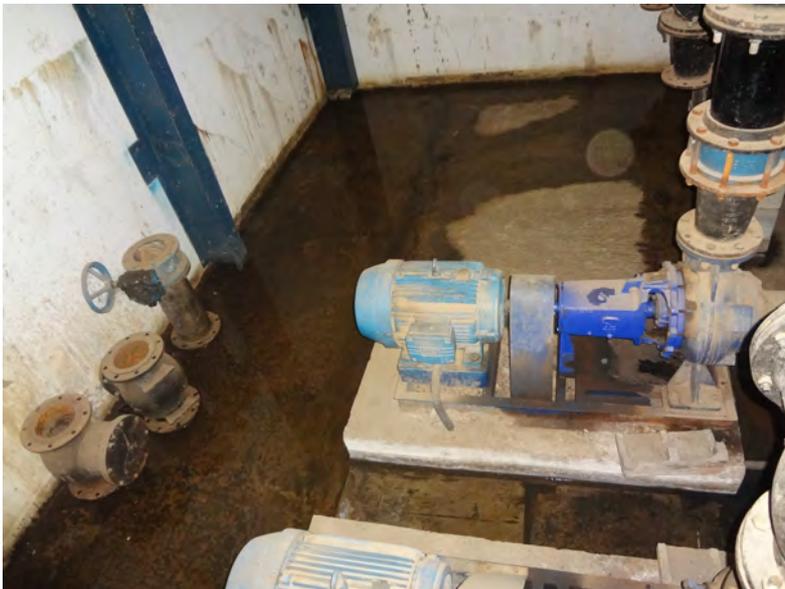
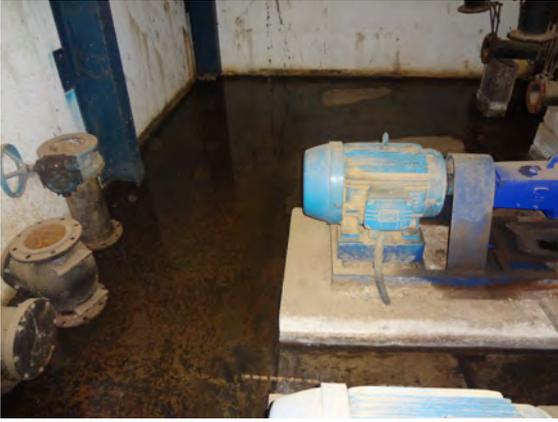
Item 7.8:

- ✓ Drenagem inadequada de água de lubrificação de gaxetas (Art. 5.14 da NBR 12208/1992). Prazo: Em até 180 dias

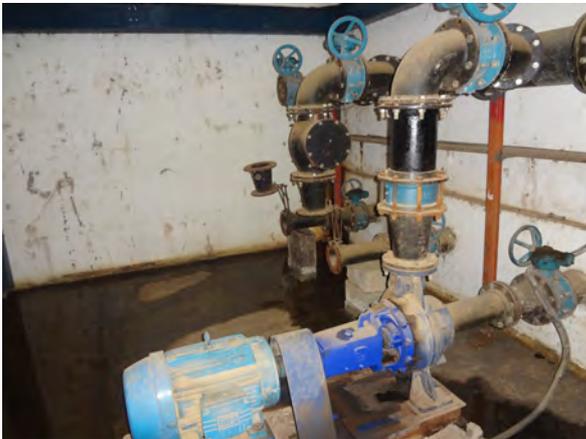
Item 7.9:

- ✓ Existência de vazamentos aparentes (Art. 2º da Lei Federal 11.445/2007). Prazo: Imediato

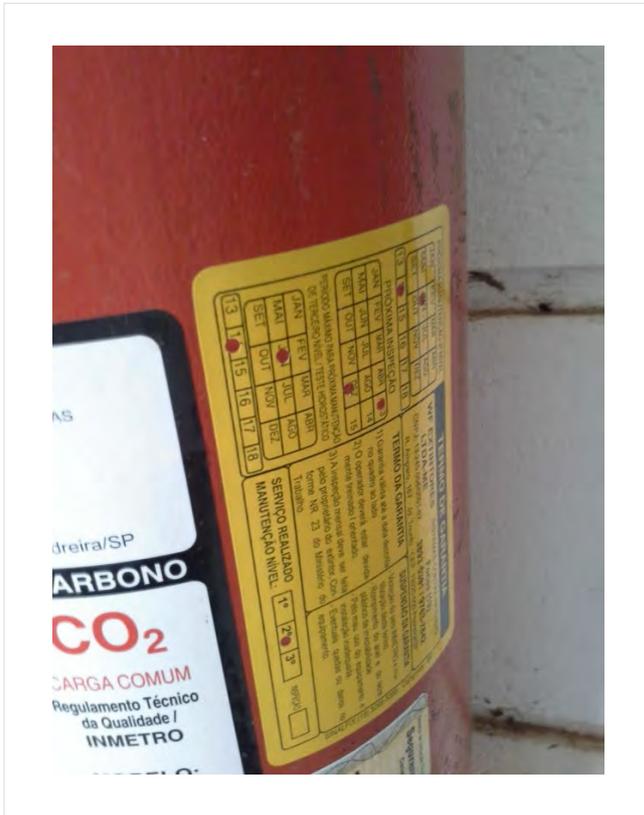
Item 7.10:

- ✓ Extintor de incêndio com validade expirada (Art. 10.9 da NR 10 e Art. 23.1 da NR 23). Prazo: Imediato
