**RELATÓRIO DE FISCALIZAÇÃO TÉCNICA DOS SISTEMAS DE ÁGUA E  
ESGOTO DO MUNICÍPIO DE  
JUMIRIM**

**PRESTADOR: SERVIÇO DE ÁGUA E ESGOTO - SAE**

**Relatório R2 – NÃO CONFORMIDADES**

**Jumirim, março de 2018**

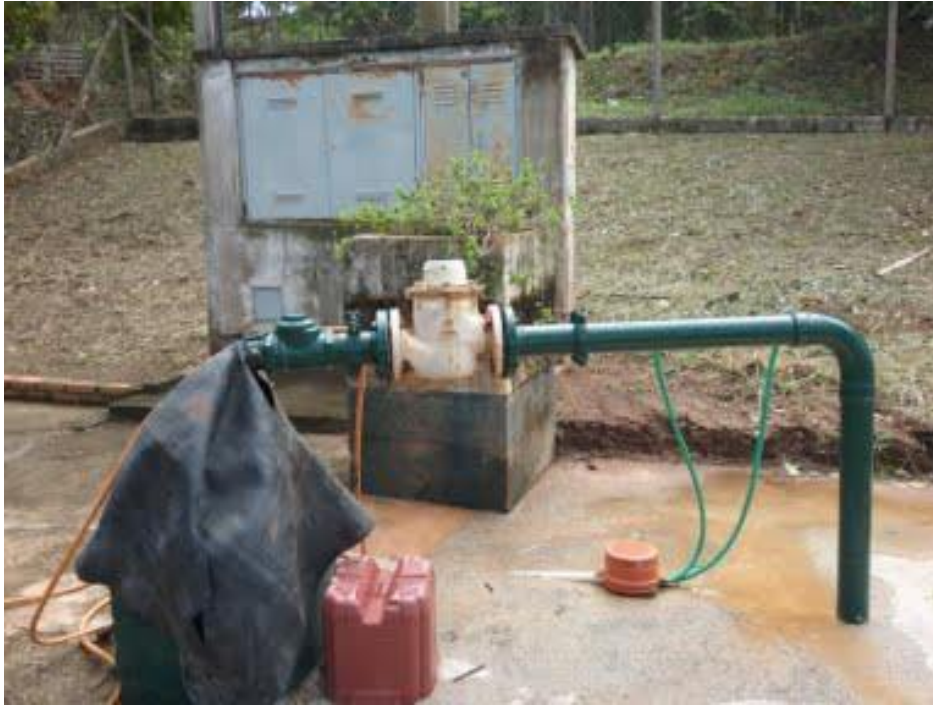
**Imagem(2)**

**Descrição(2):** Vista geral do poço Baggio que falta vedação na boca do poço.

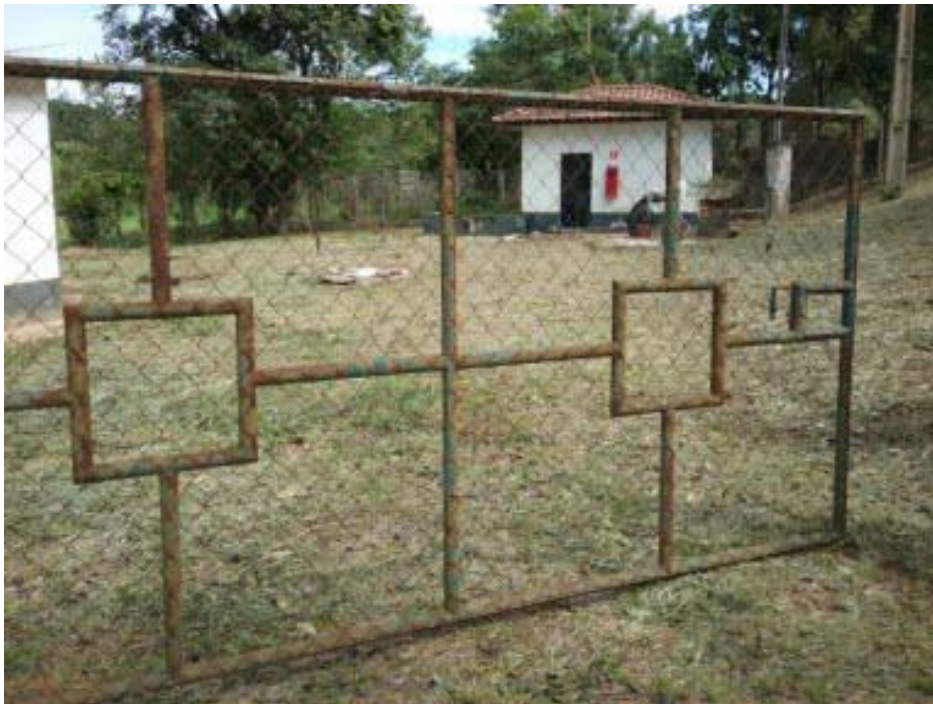
**Item 2.4**

**Item 2.4:** Ausência de identificação da área (Art. 2º da Lei Federal 11.445/2007). Prazo: Em até 180 dias

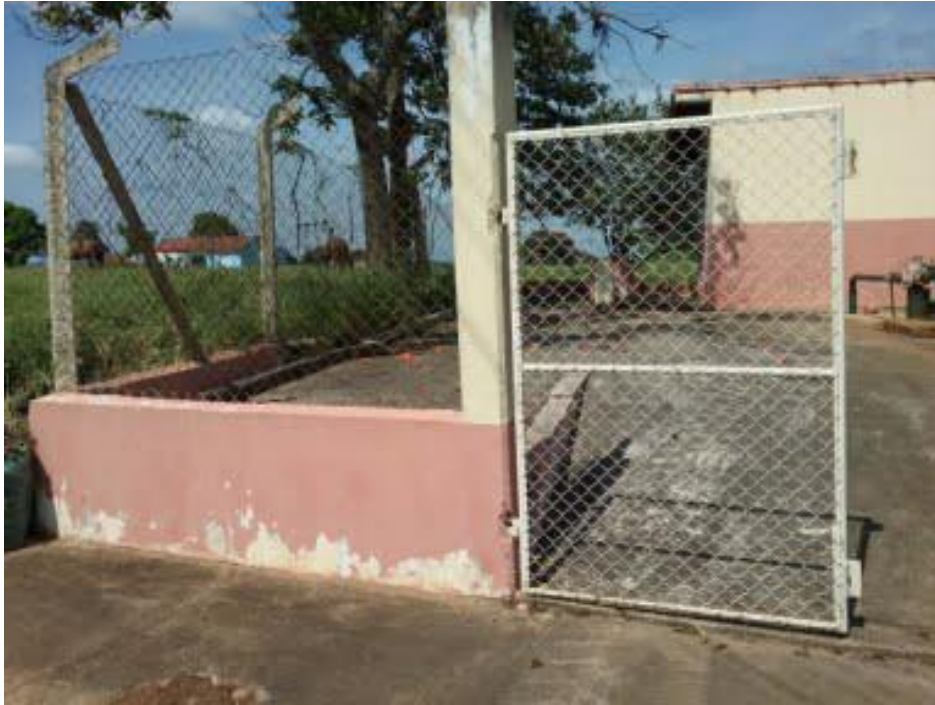
**Item 3.5**

**Item 3.5:** Ausência de identificação da área (Art. 2º da Lei Federal 11.445/2007). Prazo: Em até 180 dias

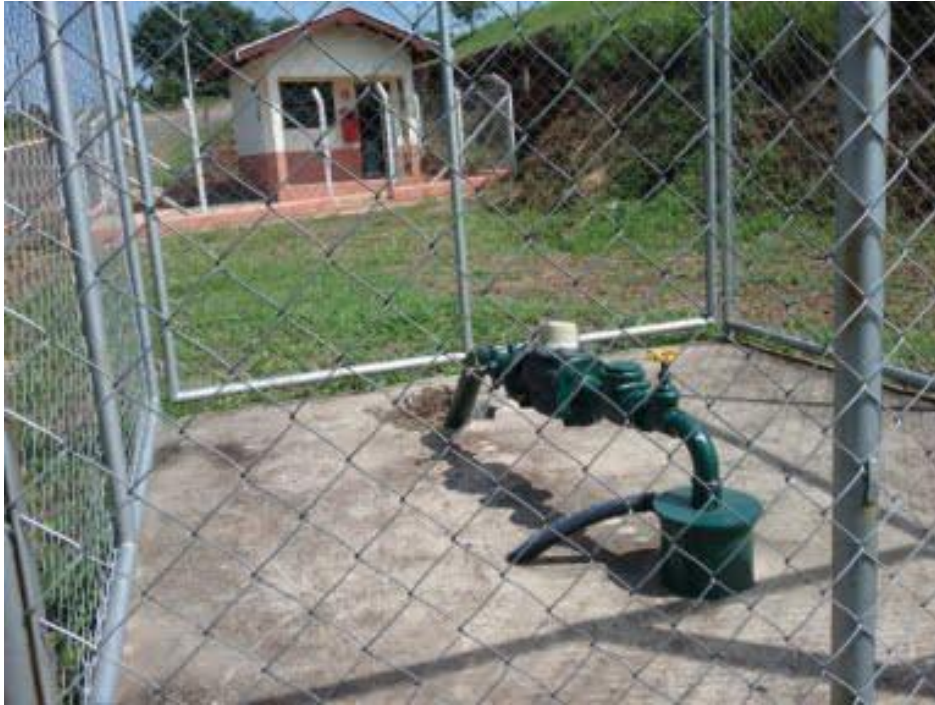
**Item 2.2**

**Item 2.2:** Ausência de conjunto moto-bomba reserva em estoque (Art. 5.3.2 da NBR 12214/1992). Prazo: Em até 180 dias

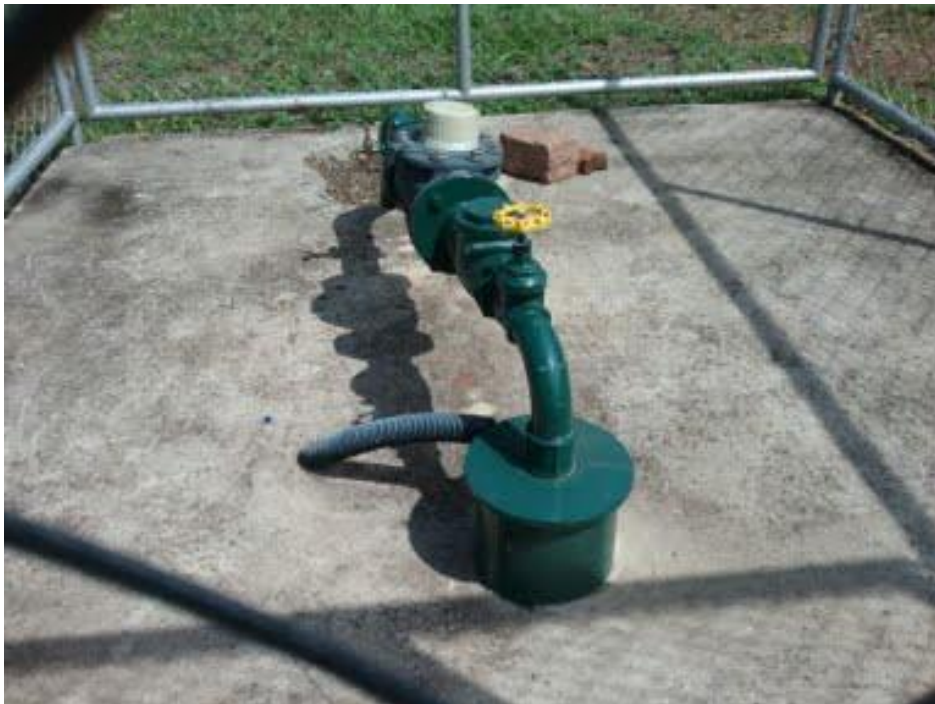
**Item 2.9**

**Item 2.9:** Ausência de tubo de medição de nível (Art. 4.2 da NBR 12212/1992 e Art. 3.4 da IT DPO nº 006 do DAEE). Prazo: Em até 180 dias

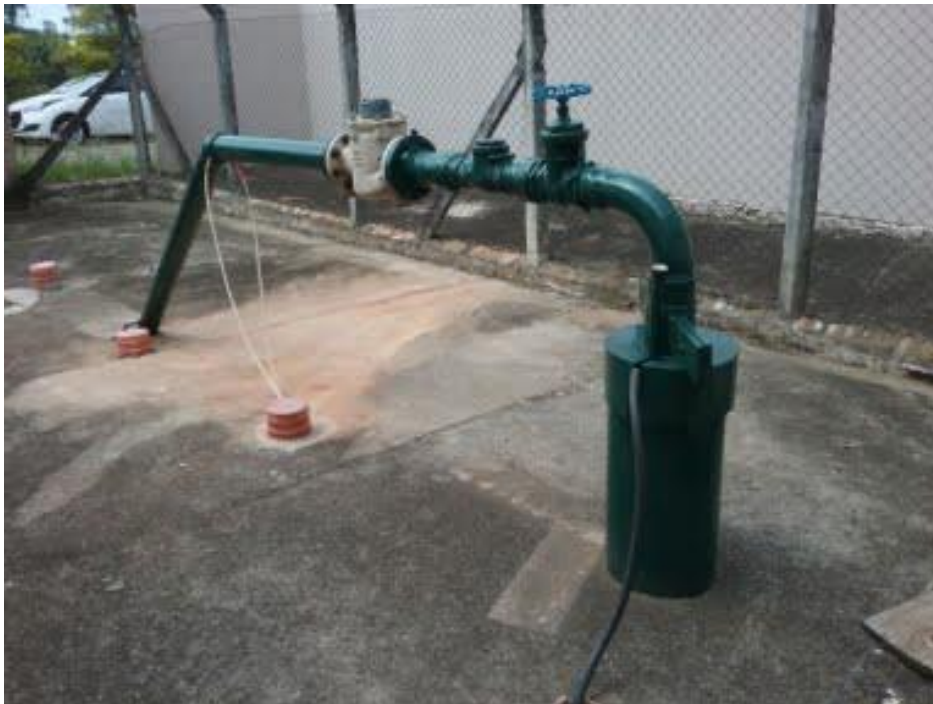
**Item 2.2**

**Item 2.2:** Ausência de conjunto moto-bomba reserva em estoque (Art. 5.3.2 da NBR 12214/1992). Prazo: Em até 180 dias

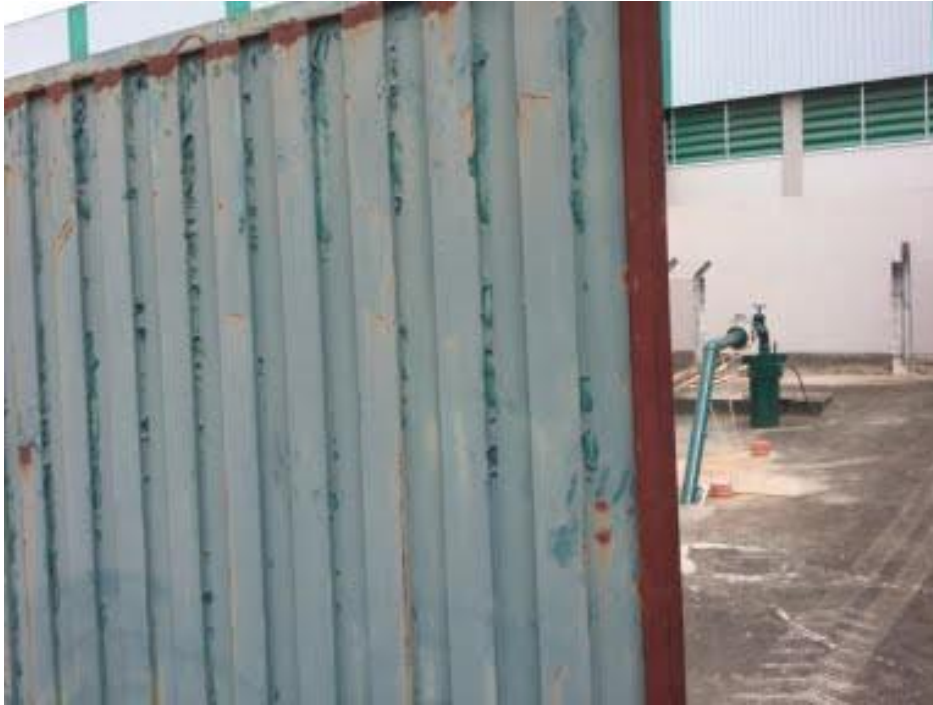
**Item 2.4**

**Item 2.4:** Ausência de identificação da área (Art. 2º da Lei Federal 11.445/2007). Prazo: Em até 180 dias

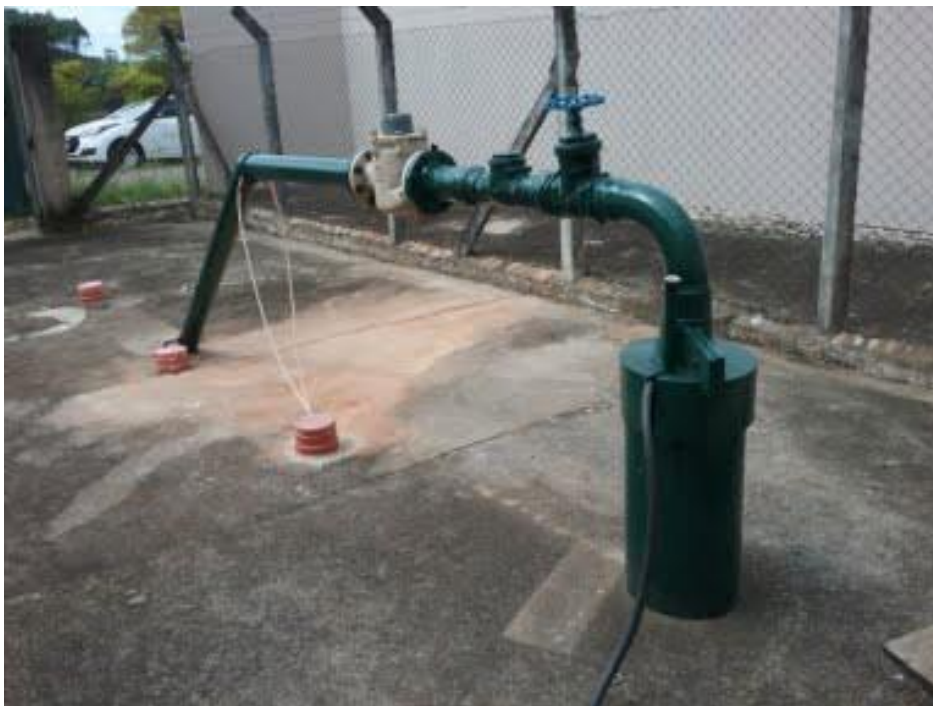
**Item 2.8**

**Item 2.8:** Ausência de tomada de água para coleta (Art. 4.2 da NBR 12212/1992 e Art. 3.4 da IT DPO nº 006 do DAEE). Prazo: Em até 180 dias

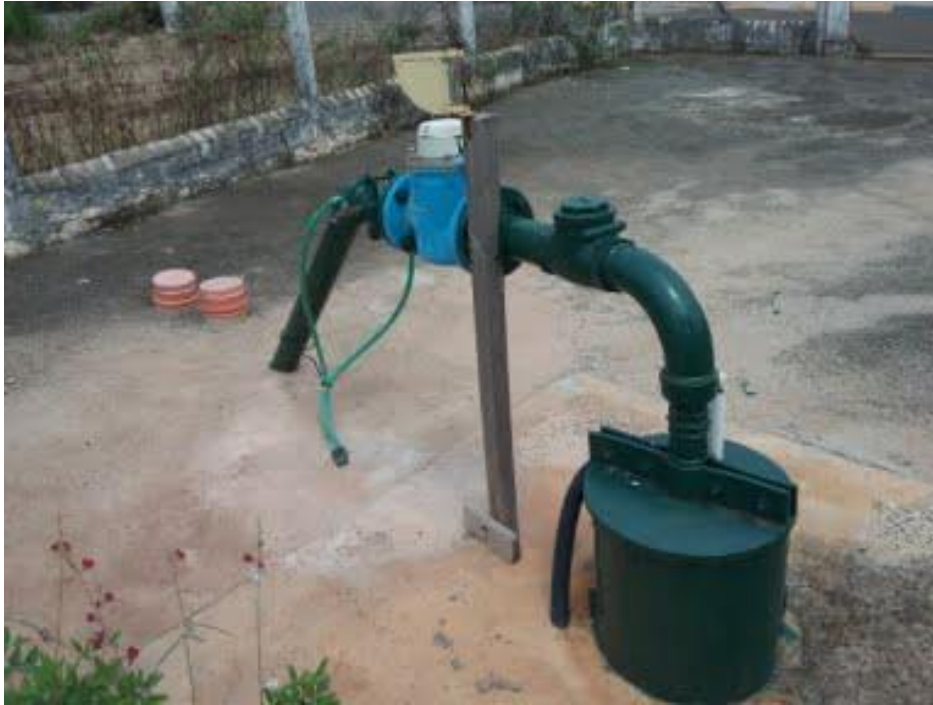
**Imagem(2)**

**Descrição(2):** Vista geral do poço Morada do Sol sem torneira para a coleta de água bruta para amostragem e análise química

**Item 3. :** Ausência de torneira para coleta de amostra de água bruta (Art. 12 da Lei Federal nº 9433/1997 e Art.12 da Lei estadual nº 7.663/1991). Prazo: Em até 180 dias

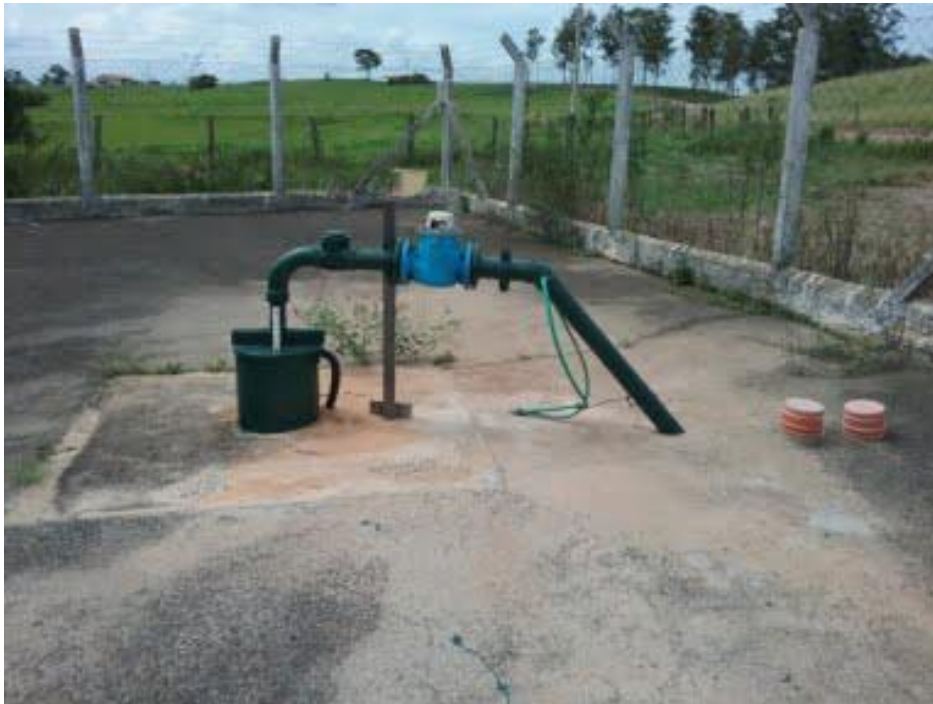
**Item 3.3**

**Item 3.3:** Ausência de conjunto moto-bomba reserva (Art. 5.3.2 da NBR 12214/1992). Prazo: Em até 180 dias

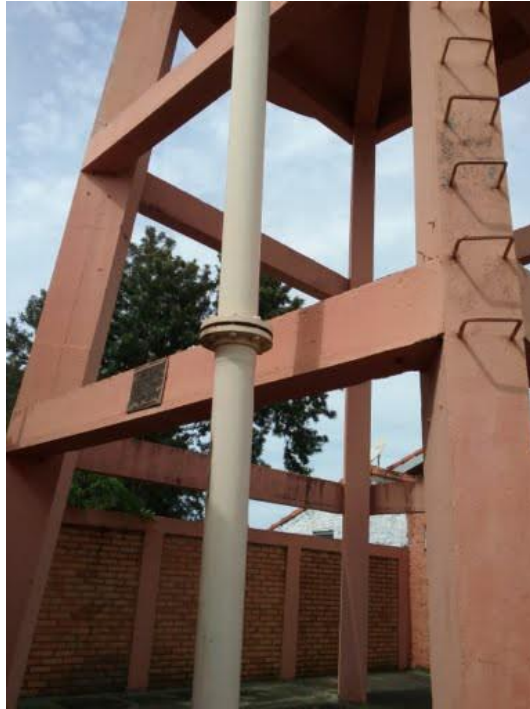
**Imagem(2)**

**Descrição(2):** Detalhes da base do reservatório com a placa de identificação e o início da escada de acesso à cobertura, sem a proteção do guarda-corpos.

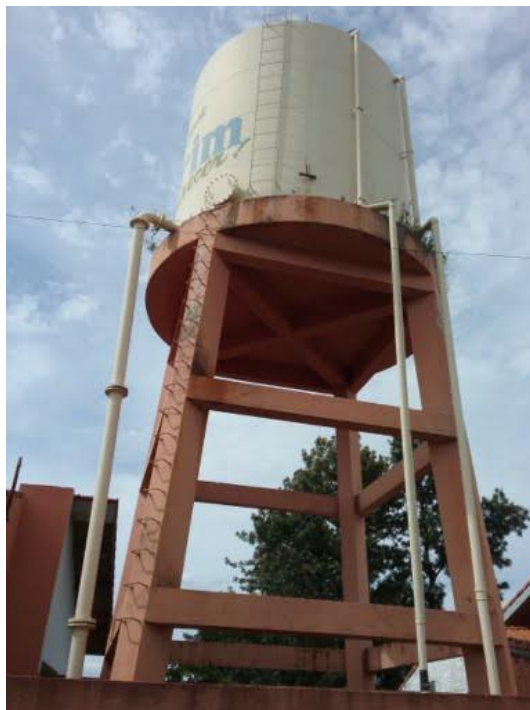
**Item 6.4**

**Item 6.4:** Existência de locais sem guarda-corpos ou escadas em situação inadequada (Art. 5.16 da NBR 12217/1994). Prazo: Em até 180 dias

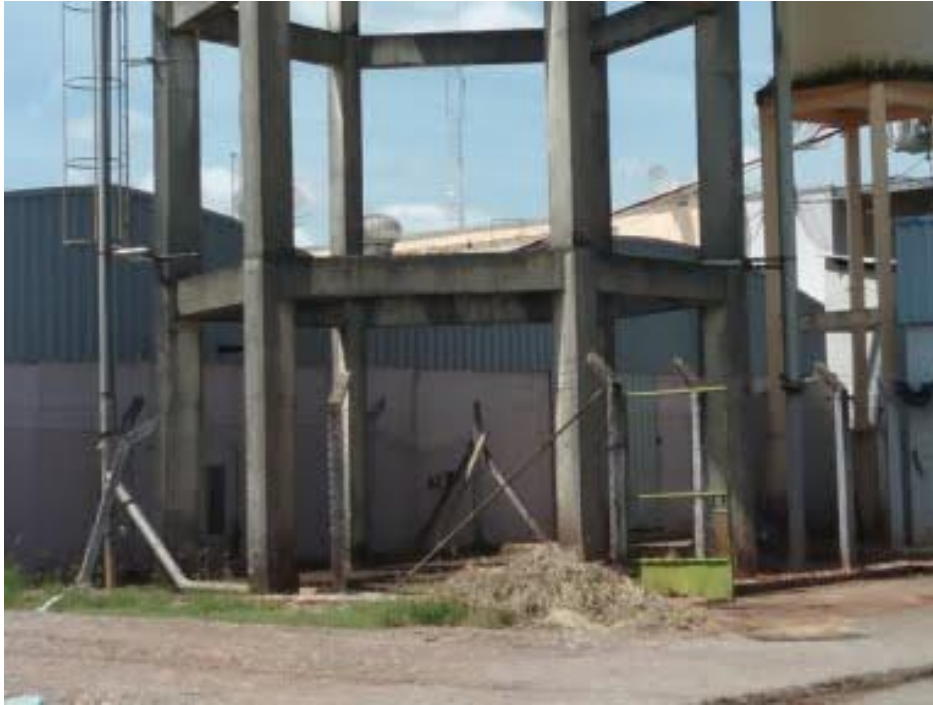
**Item 6.2**

**Item 6.2:** Ausência de identificação da área (Art. 2º da Lei Federal 11.445/2007). Prazo: Em até 180 dias

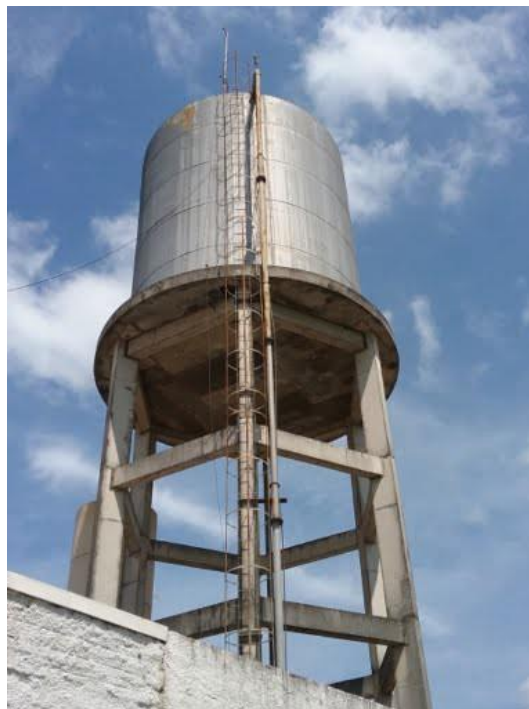
**Item 6.11**

**Item 6.11:** Reservatório sem medidor de nível (Art. 5.15 da NBR 12217/1994). Prazo: Em até 180 dias

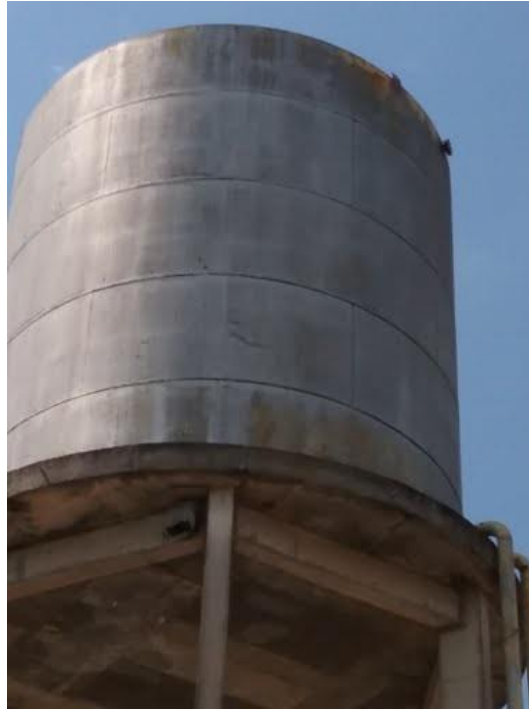
**Item 6.12**

**Item 6.12:** Reservatório sem tubo extravasor (Art. 5.10 da NBR 12217/1994). Prazo: Em até 180 dias

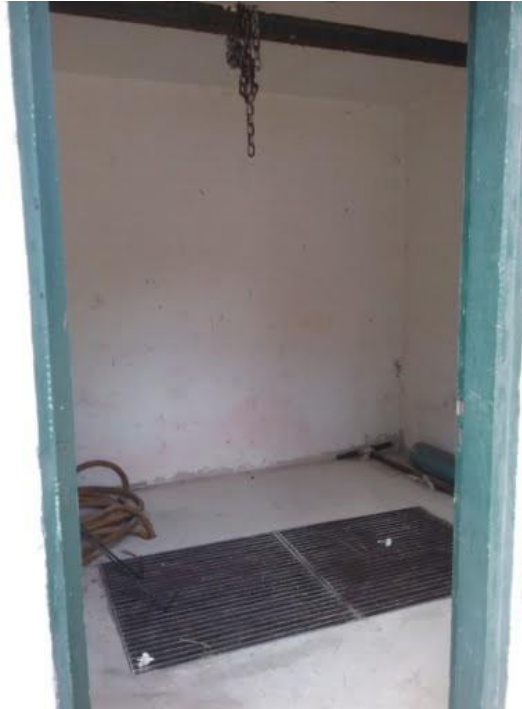
**Item 7.3**

**Item 7.3:** Ausência de conjunto moto-bomba reserva (Art. 4.2.3.4 da NBR 12208/1992). Prazo: Em até 180 dias

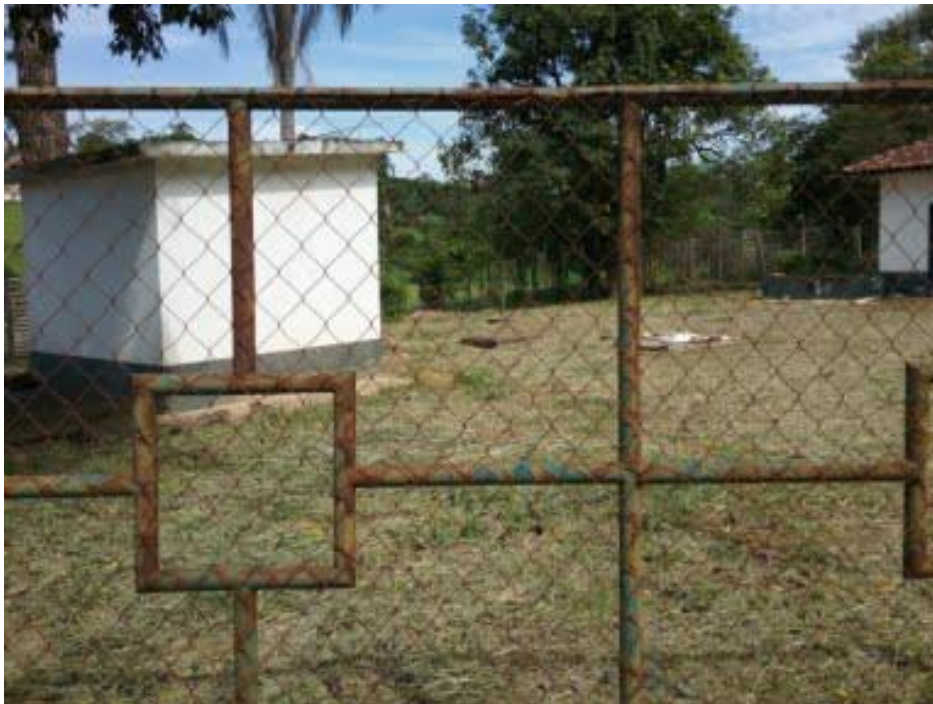
**Item 7.6**

**Item 7.6:** Ausência de identificação da área (Art. 2º da Lei Federal 11.445/2007). Prazo: Em até 180 dias

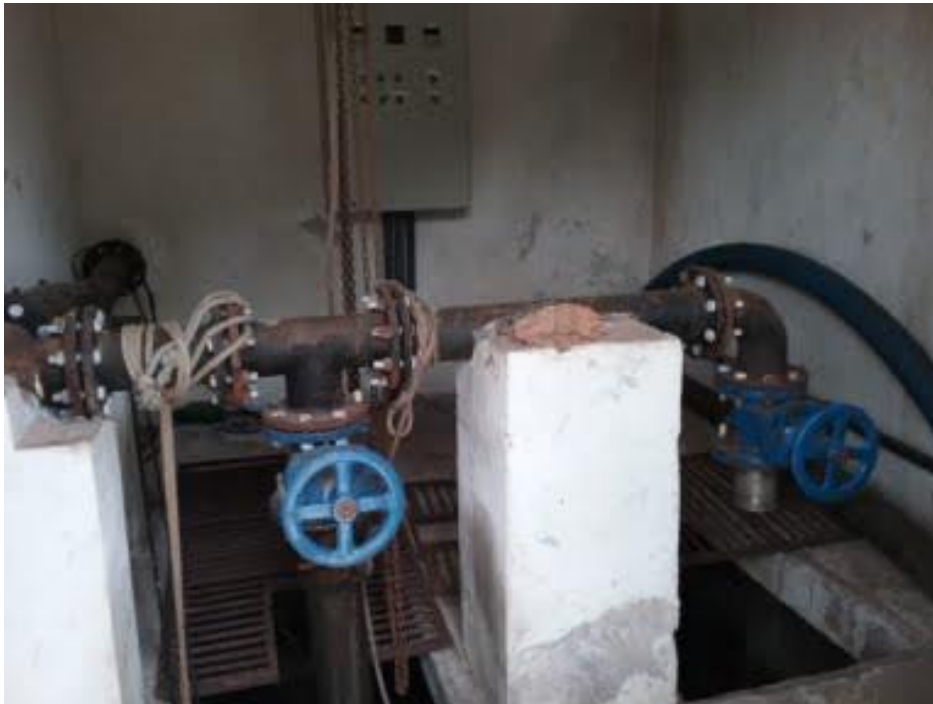
**Item 7.3**

**Item 7.3:** Ausência de conjunto moto-bomba reserva (Art. 4.2.3.4 da NBR 12208/1992). Prazo: Em até 180 dias

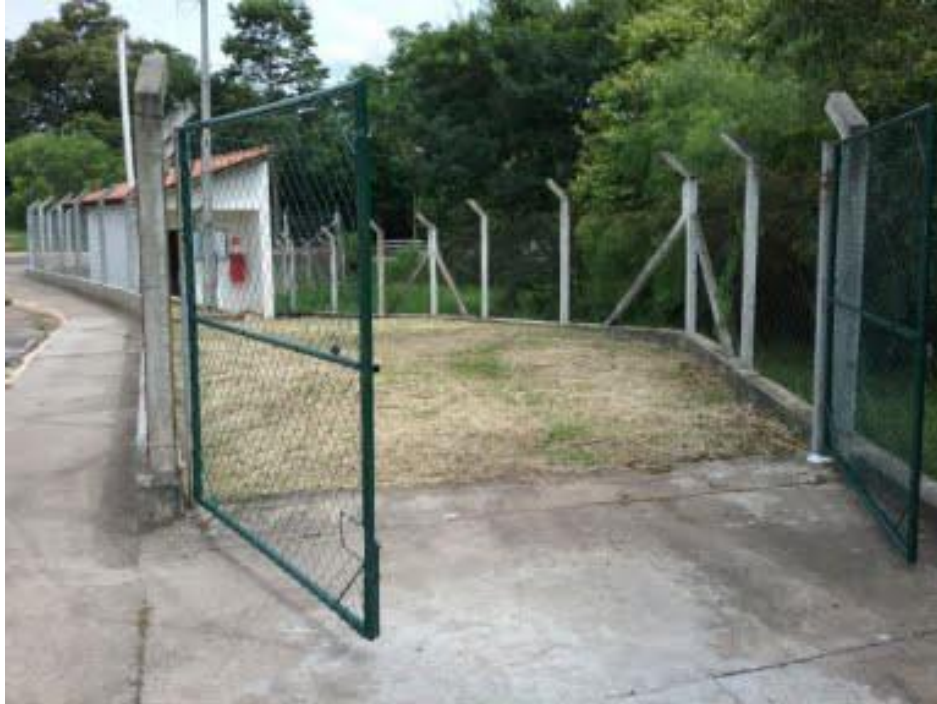
**Item 7.6**

**Item 7.6:** Ausência de identificação da área (Art. 2º da Lei Federal 11.445/2007). Prazo: Em até 180 dias

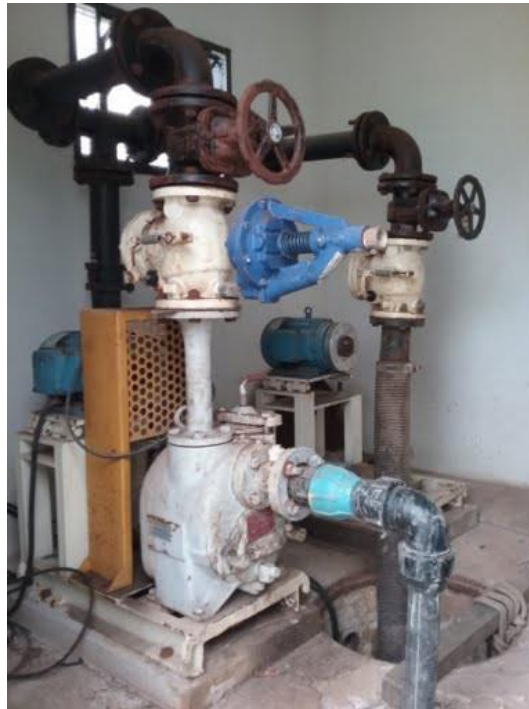
**Item 7.3**

**Item 7.3:** Ausência de conjunto moto-bomba reserva (Art. 4.2.3.4 da NBR 12208/1992). Prazo: Em até 180 dias

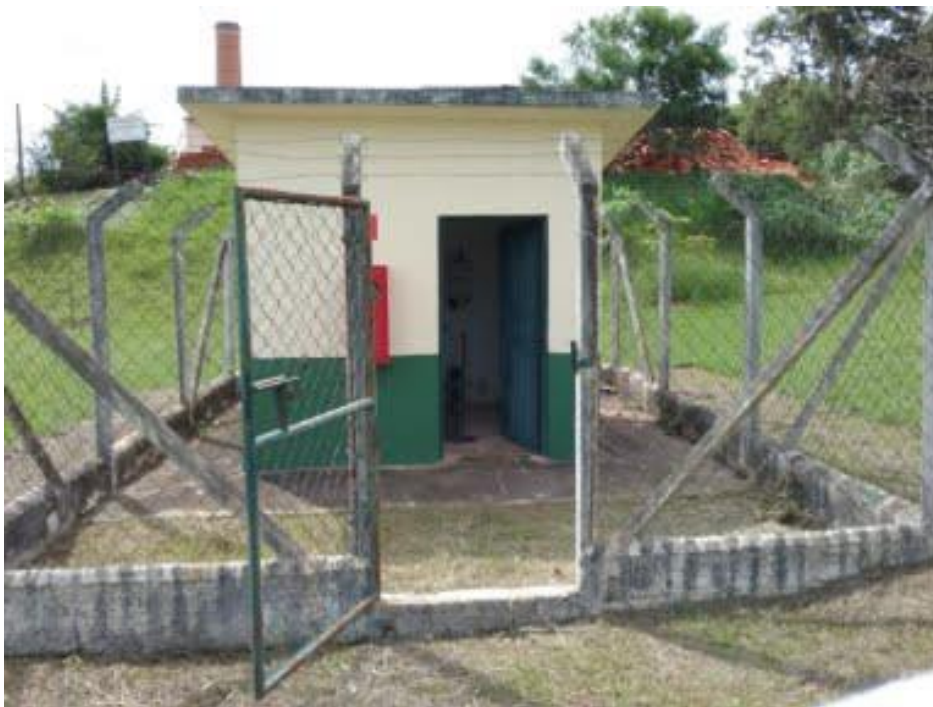
**Item 7.6**

**Item 7.6:** Ausência de identificação da área (Art. 2º da Lei Federal 11.445/2007). Prazo: Em até 180 dias

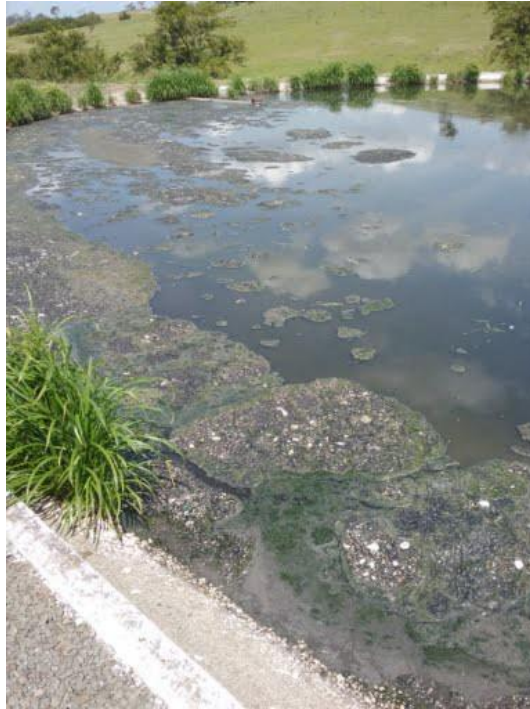
**Imagem(8)**

**Descrição(8):** Acúmulo de resíduos na superfície da lagoa anaeróbia, junto aos vertedores para a sequência do tratamento na lagoa facultativa

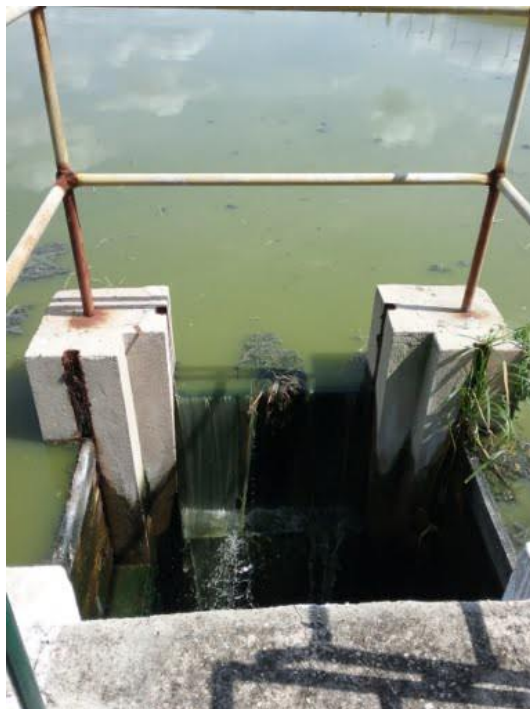
**Imagem(13)**

**Descrição(13):** Outra foto de um dos vertedores mostrando a cor do efluente carregado de algas e matéria orgânica pela saturação, encerrando a necessidade de uma limpeza e manutenção das lagoas do tratamento.
