**RELATÓRIO DE FISCALIZAÇÃO TÉCNICA DOS SISTEMAS DE ÁGUA  
DO MUNICÍPIO DE JUNDIAÍ**

**PRESTADOR: DAE S.A - JUNDIAÍ**

**Relatório R2 – Continuação do Diagnóstico e Não Conformidades**

**Americana, dezembro de 2015**

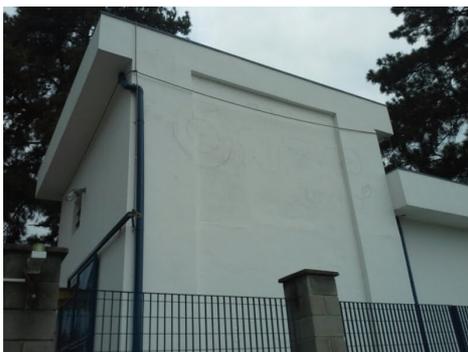
**Item 3.5:** Ausência de identificação da área (Art. 2º da Lei Federal 11.445/2007). Prazo: Em até 180 dias

**Informações complementares:** A identificação do captação está em processo de pintura.

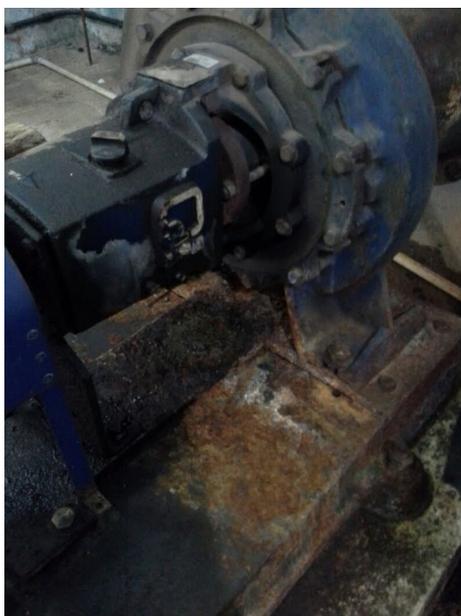
**Item 4.7:** Drenagem inadequada de água de lubrificação de gaxetas (Art. 5.5.2.1 da NBR 12214/1992).  
Prazo: Em até 180 dias

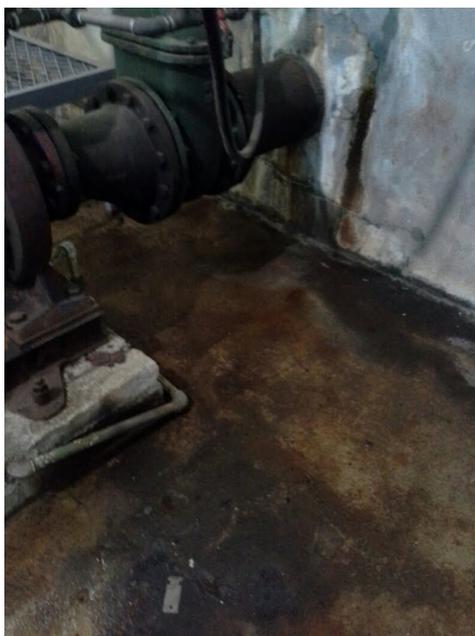
**Item 4.8:** Existência de vazamentos aparentes (Art. 2º da Lei Federal 11.445/2007). Prazo: Imediato

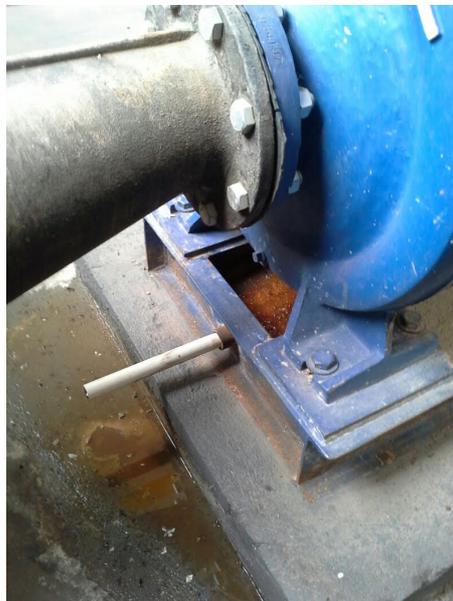
**Item 4.7:** Drenagem inadequada de água de lubrificação de gaxetas (Art. 5.5.2.1 da NBR 12214/1992). Prazo: Em até 180 dias

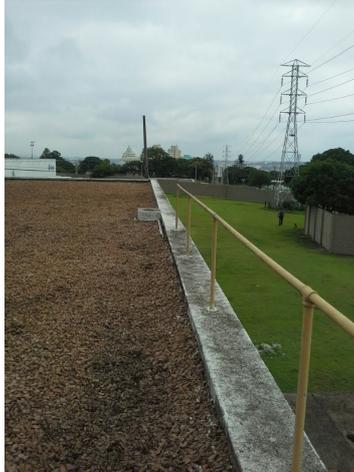
**Item 6.5:** Inexistência de guarda corpo na laje de cobertura (Art. 5.16.6 da NBR 12217/1994). Prazo: Em até 180 dias

**Obs:** o guarda corpo acompanha somente uma parte da borda do reservatório.

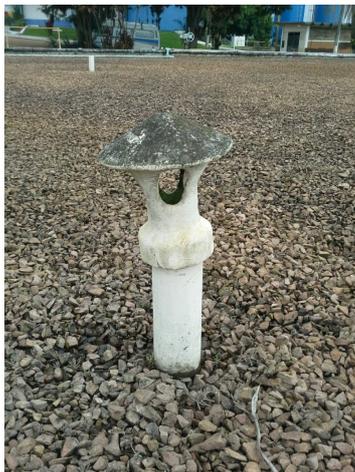
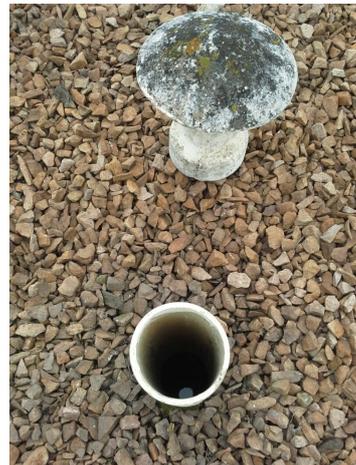
**Item 6.9:** Inexistência de telas de proteção contra entrada de insetos e pequenos animais nas tubulações de ventilação (Art. 5.14 da NBR 12217/1994). Prazo: Imediato

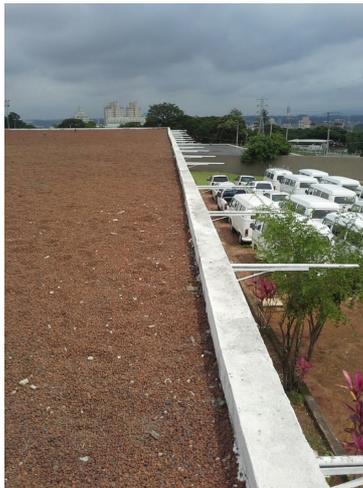
**Item 6.5:** Inexistência de guarda corpo na laje de cobertura (Art. 5.16.6 da NBR 12217/1994). Prazo: Em até 180 dias

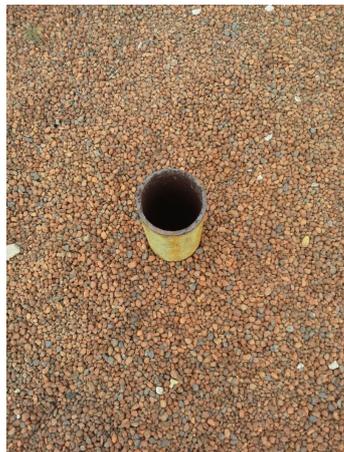
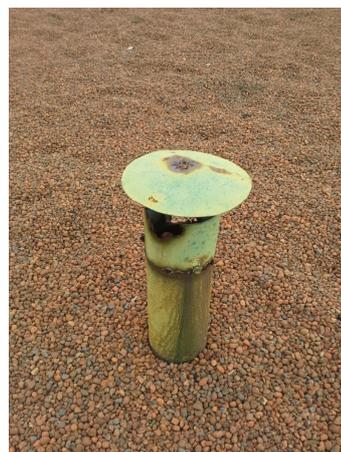
**Item 6.9:** Inexistência de telas de proteção contra entrada de insetos e pequenos animais nas tubulações de ventilação (Art. 5.14 da NBR 12217/1994). Prazo: Imediato

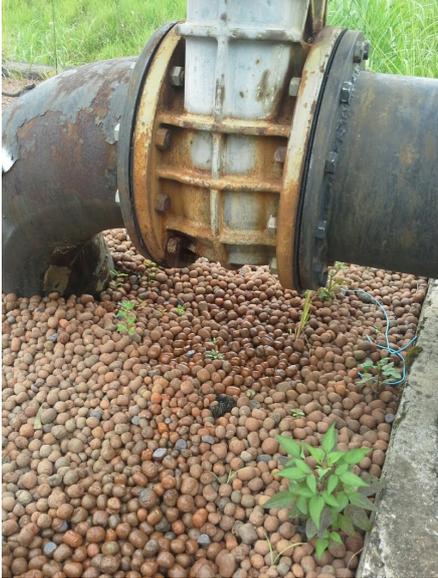
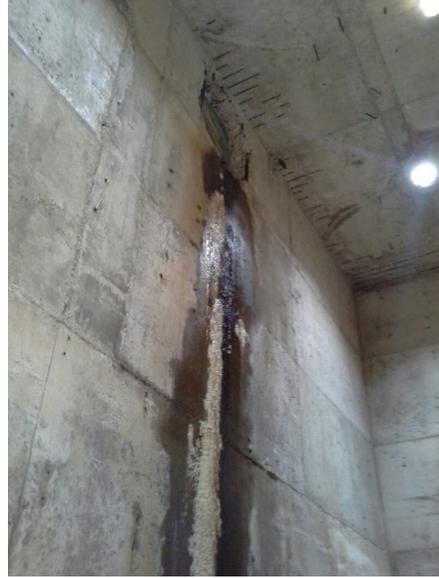
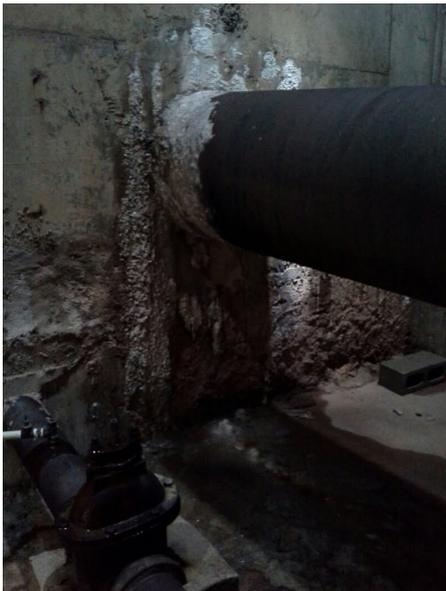
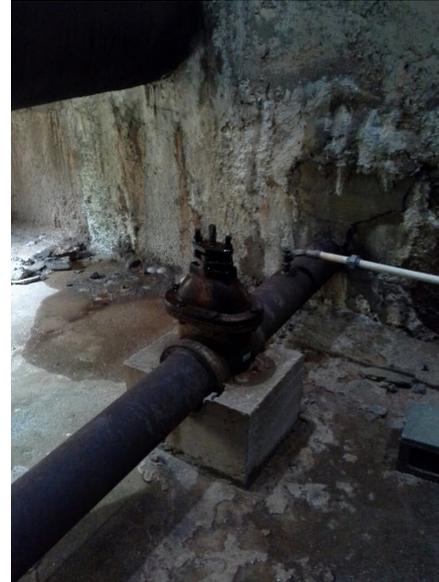
**Item 6.3:** Existência de vazamentos aparentes nas instalações (Art. 2º da Lei Federal 11.445/2007).  
Prazo: Imediato

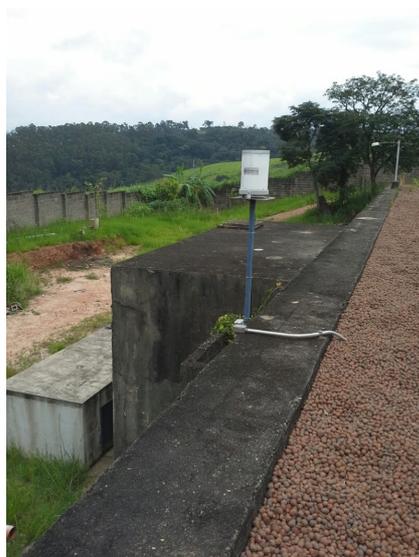
**Item 6.5:** Inexistência de guarda corpo na laje de cobertura (Art. 5.16.6 da NBR 12217/1994). Prazo: Em até 180 dias

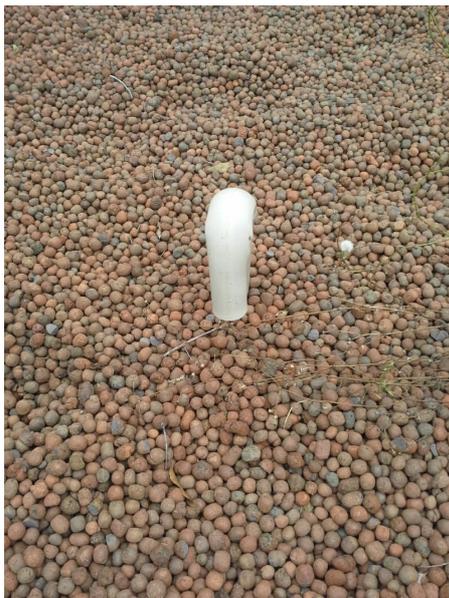
**Item 6.9:** Inexistência de telas de proteção contra entrada de insetos e pequenos animais nas tubulações de ventilação (Art. 5.14 da NBR 12217/1994). Prazo: Imediato

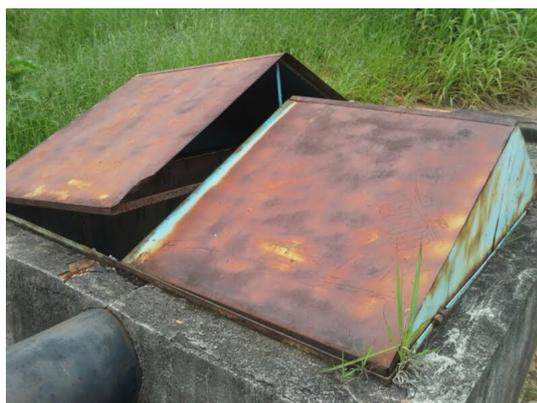
**Item 6.10:** O reservatório sem tampas de inspeção em boas condições (Art. 5.13 da NBR 12217/1994). Prazo: Imediato

**Informações complementares:** no terreno do reservatório há presença de aves soltas. Também a tampa de inspeção encontra-se em mau estado de conservação, permitindo acesso ao seu interior. Logo, a presença de aves no local pode, eventualmente, causar a contaminação da água no interior do reservatório.

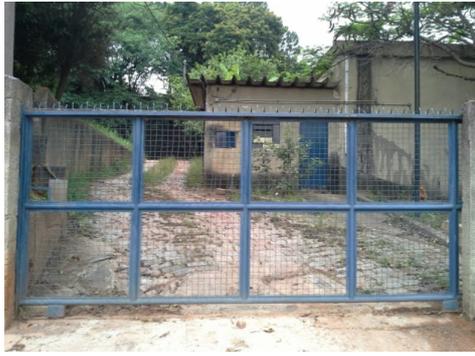
**Item 6.2:** Ausência de identificação da área (Art. 2º da Lei Federal 11.445/2007). Prazo: Em até 180 dias.

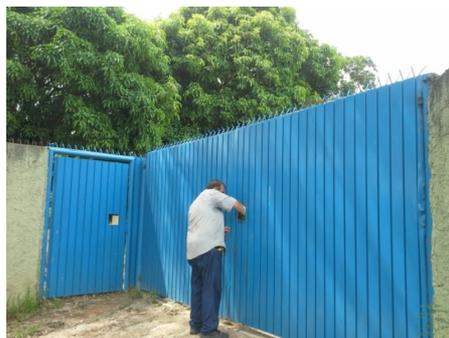
**Item 6.2:** Ausência de identificação da área (Art. 2º da Lei Federal 11.445/2007). Prazo: Em até 180 dias

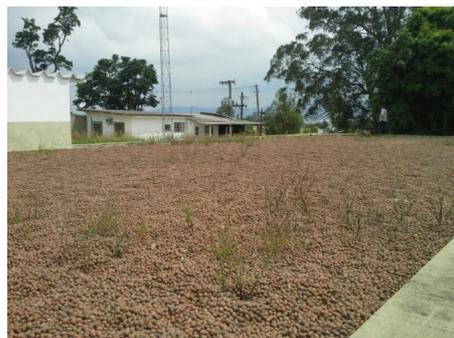
**Item 6.13:** Reservatório sem tubulação de ventilação (Art. 5.14 da NBR 12217/1994). Prazo: Em até 180 dias
