**RELATÓRIO DE FISCALIZAÇÃO TÉCNICA DOS SISTEMAS DE ÁGUA E
ESGOTO DO MUNICÍPIO DE
LEME**

**PRESTADOR: SUPERINTENDÊNCIA DE ÁGUA E ESGOTOS DA CIDADE DE LEME -
SAECIL**

Relatório R2 – Não Conformidades

Americana, junho de 2014

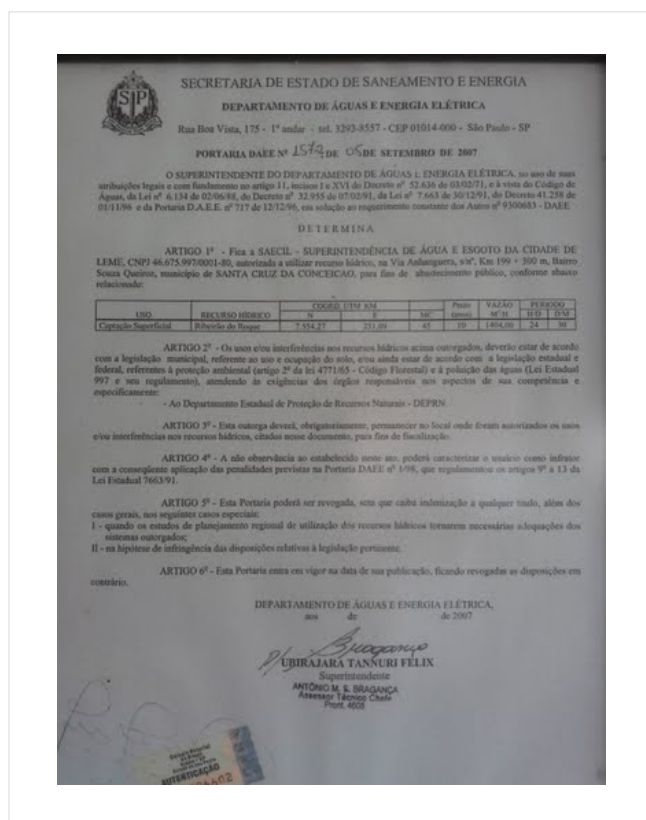
Imagem(1):

Descrição(1): Outorga vigente

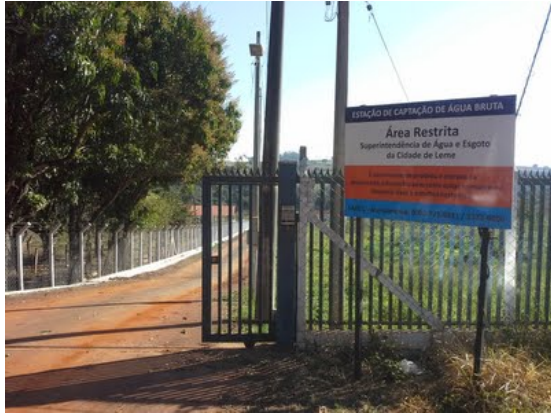
Imagem(2):

Descrição(2): Identificação da area

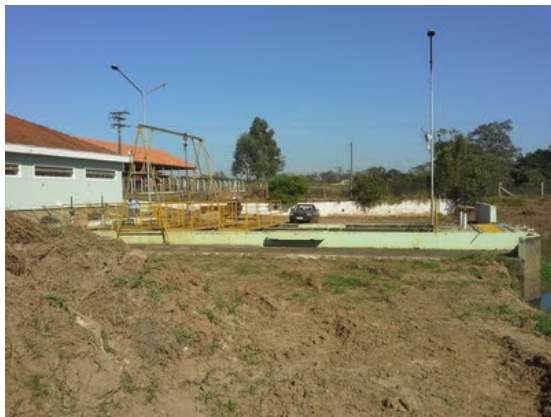
Imagem(3):

Descrição(3): Tomada de água, gradeamento e desarenadores

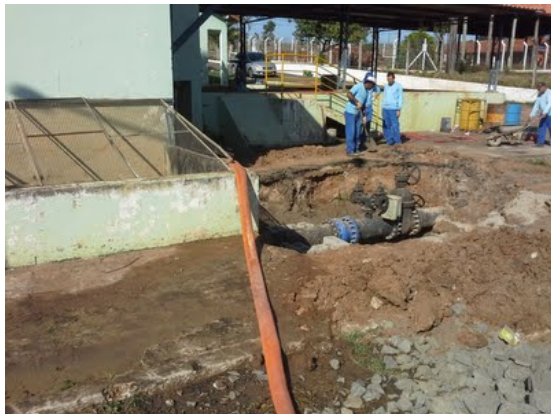
Imagem(4):

Descrição(4): Instalação de bomba anfíbia adicional para 100 L/s

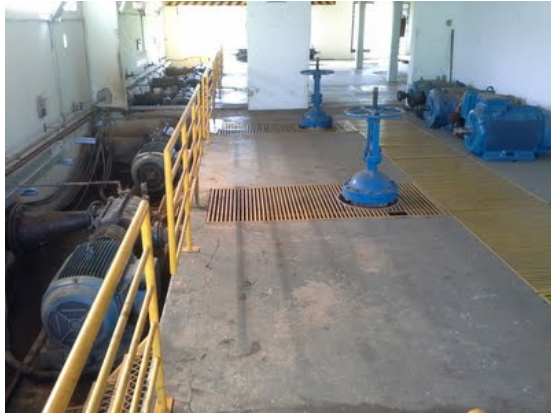
Imagem(5):

Descrição(5): Conjuntos de recalque em operação e reservas

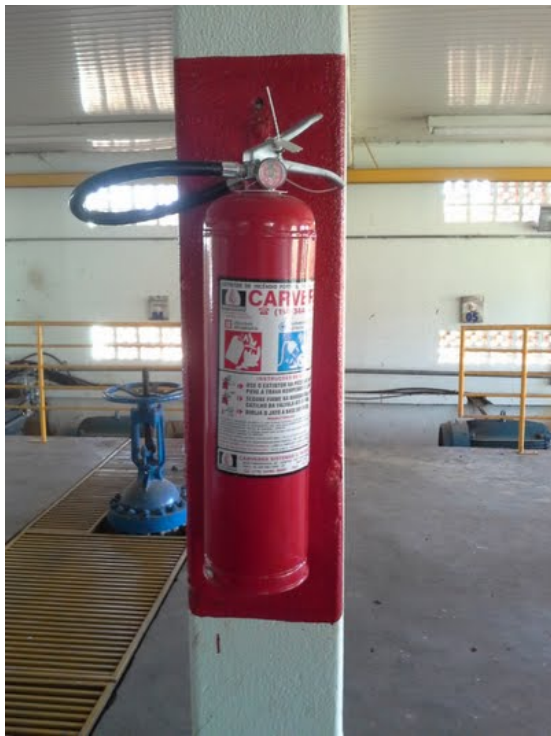
Imagem(6):

Descrição(6): Extintor de incêndio

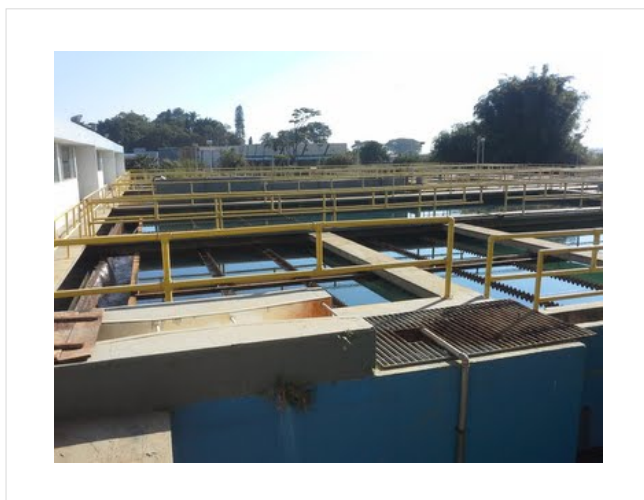
Imagem(1):

Descrição(1): Aspecto geral dos decantadores

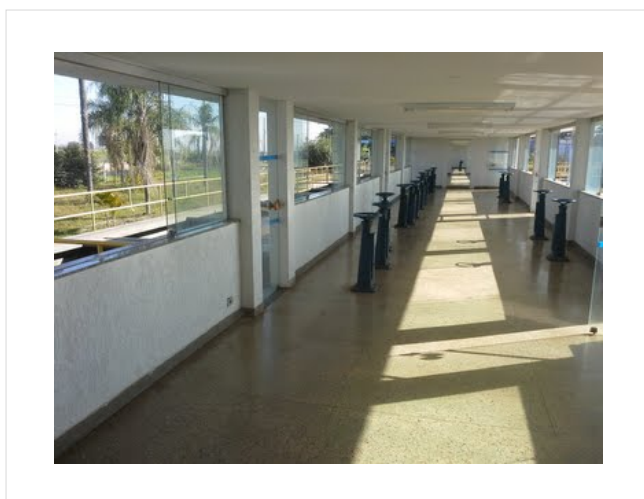
Imagem(2):

Descrição(2): Sala de comando de filtros

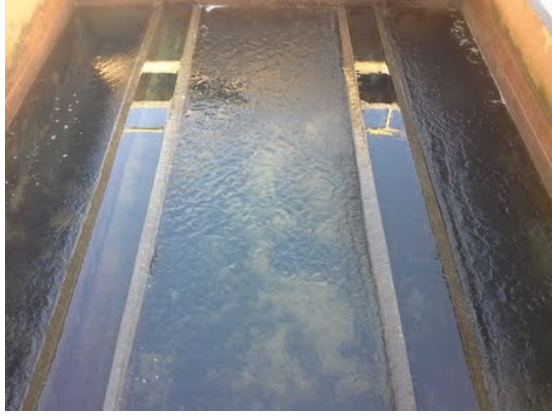
Imagem(3):

Descrição(3): Filtros

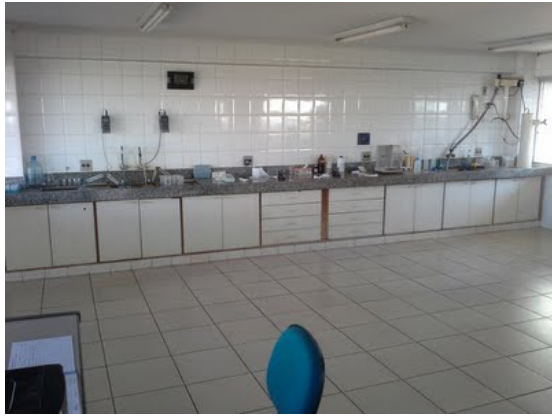
Imagem(4):

Descrição(4): Laboratório

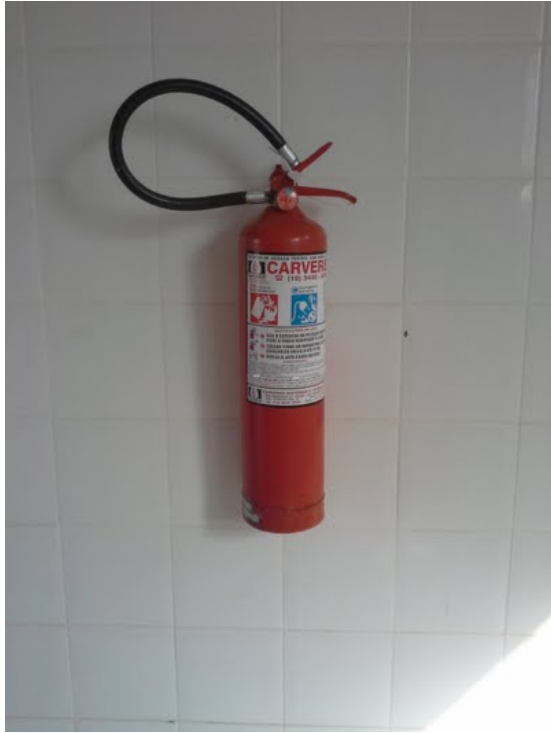
Imagem(5):

Descrição(5): Extintor de incêndio

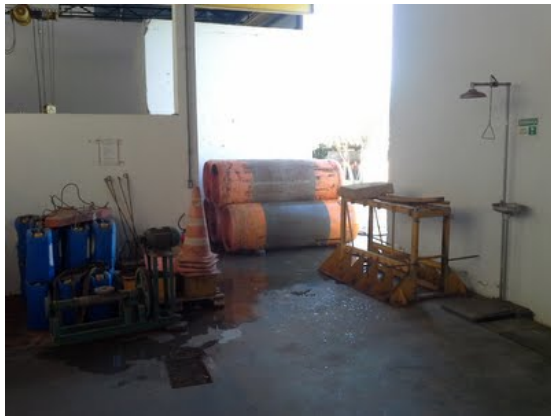
Imagem(6):

Descrição(6): Cilindros de Cloro e chuveiro de emergência

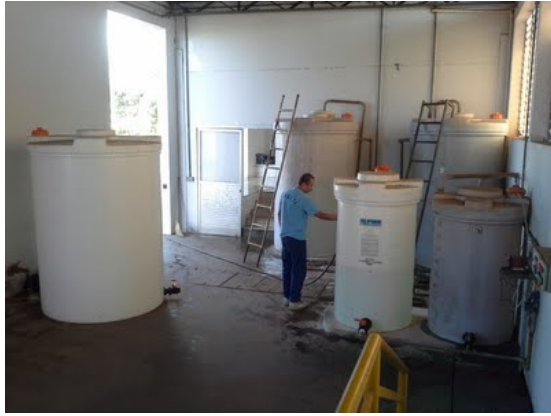
Imagem(7):

Descrição(7): Armazenamento de Fluor e alcalinizantes

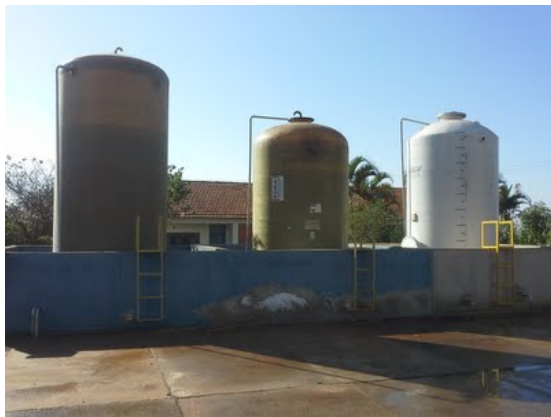
Imagem(8):

Descrição(8): Armazenamento de coagulantes

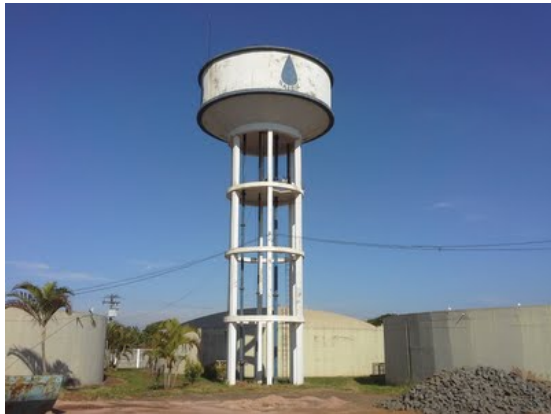
Imagem(1):

Descrição(1): Aspecto geral dos três apoiados de 2000 m3 cada e do elevado de 150 m3

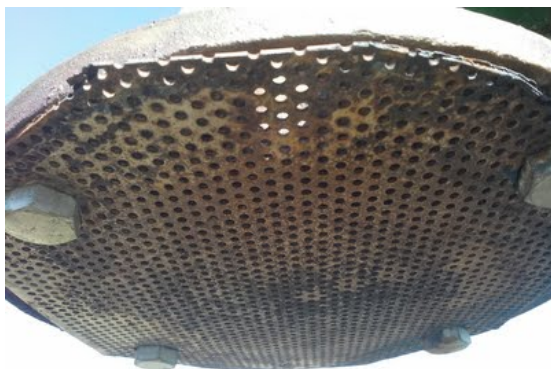
Imagem(2):

Descrição(2): Tela de proteção instalada nas tubulações de ventilação, conforme recomendações do Diagnóstico

Informações complementares: Foram instaladas telas de proteção nas tubulações de ventilação, conforme recomendações do Diagnóstico.

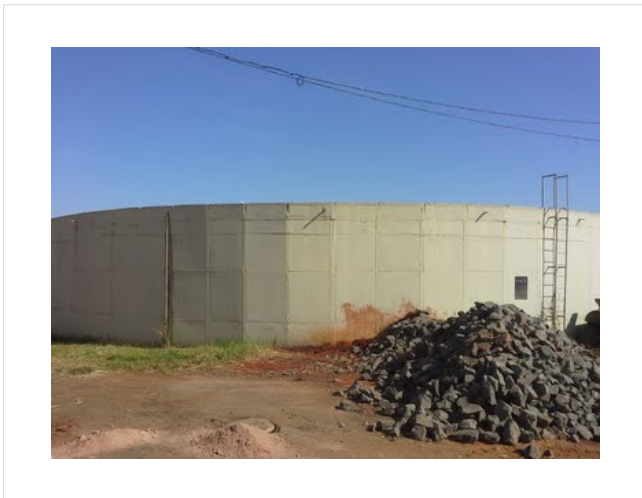
Item 6.5:

- ✓ Inexistência de guarda corpo na laje de cobertura (Art. 5.16.6 da NBR 12217/1994). Prazo: Em até 180 dias

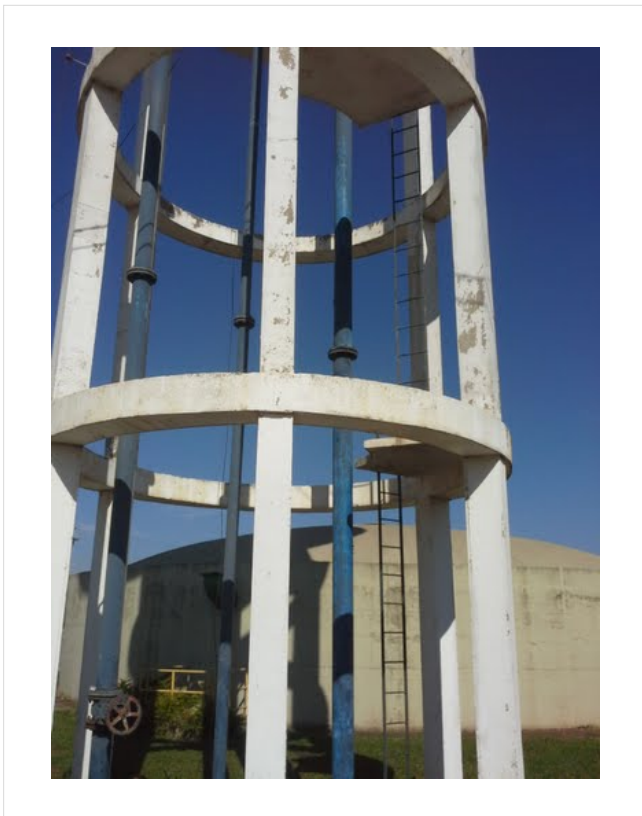
Item 6.6:

- ✓ Inexistência de guarda-corpo de proteção na escada externa dos reservatórios elevados (Art. 5.16.6 da NBR 12217/1994). Prazo: Em até 180 dias

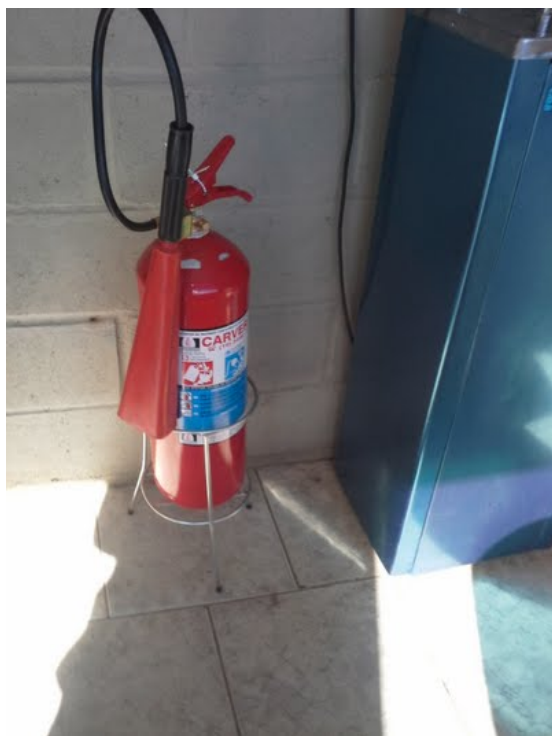
Imagem(1):

Descrição(1): Extintor de incêndio

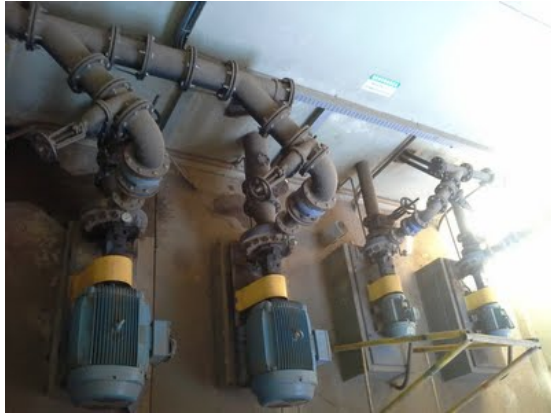
Imagem(2):

Descrição(2): Conjuntos de recalque

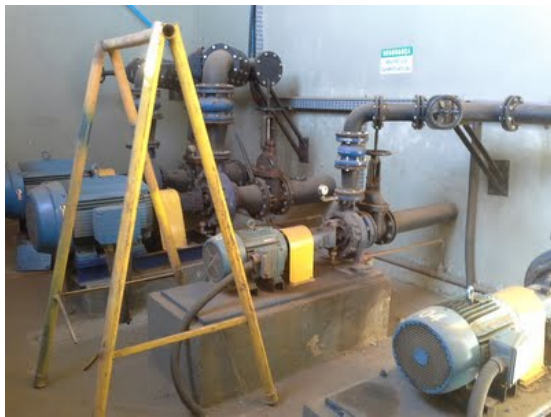
Imagem(3):

Descrição(3): Conjuntos de recalque

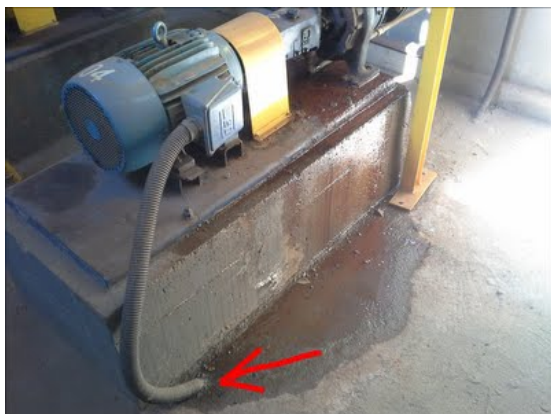
Item 4.7:

- ✓ Drenagem inadequada de água de lubrificação de gaxetas (Art. 5.5.2.1 da NBR 12214/1992). Prazo: Em até 180 dias

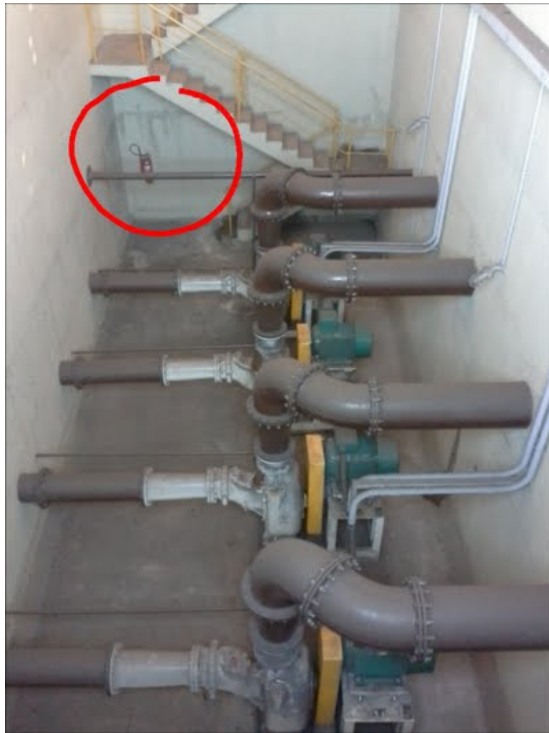
Imagem(1):

Descrição(1): Conjuntos de recalque e extintor de incêndio instalado

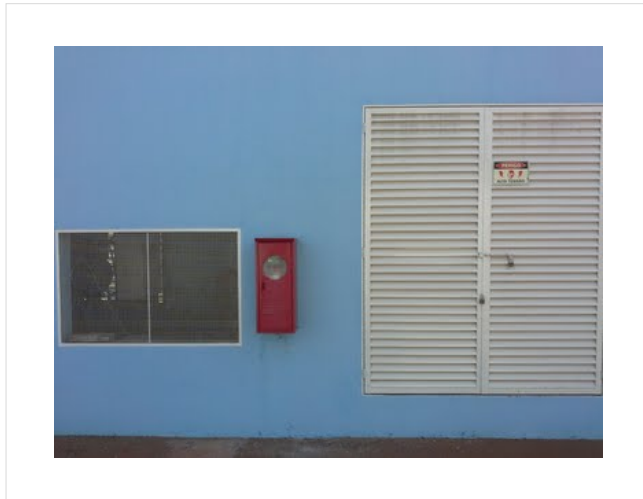
Imagem(2):

Descrição(2): Extintor de incêndio instalado na entrada da cabina do gerador

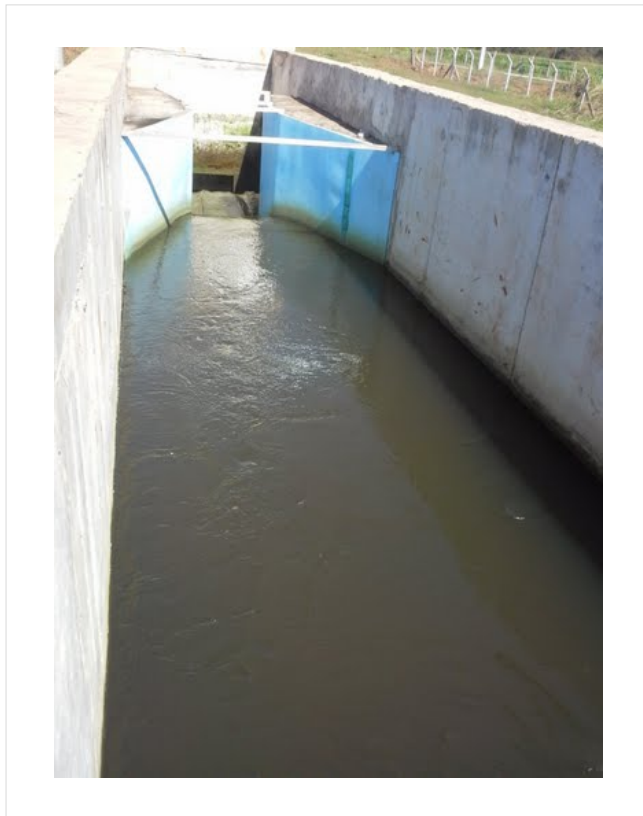
Imagem(3):

Descrição(3): Efluente final

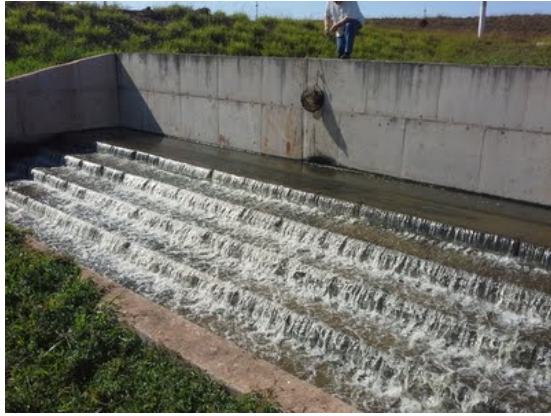
Imagem(4):

Descrição(4): Desinfecção com pastilhas na escada de aeração

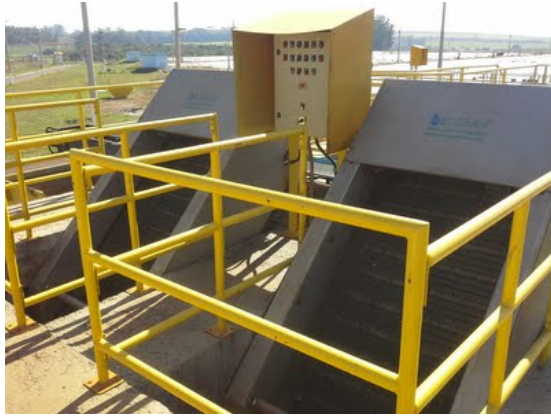
Imagem(5):

Descrição(5): Gradeamento

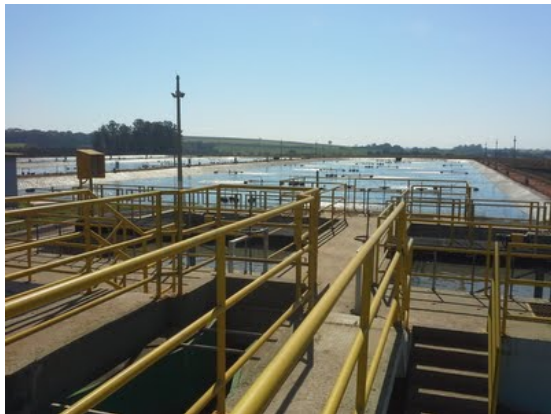
Imagem(6):

Descrição(6): Desarenadores e lagoas aeradas ao fundo

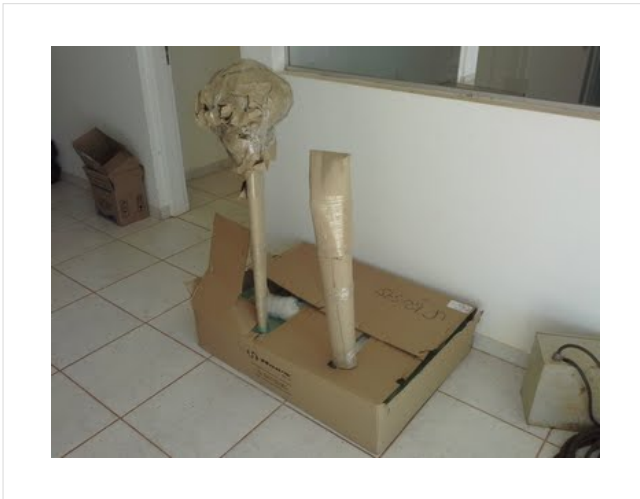
Imagem(7):

Descrição(7): Chuveiro de emergência adquirido após recomendações do Diagnóstico, aguardando instalação

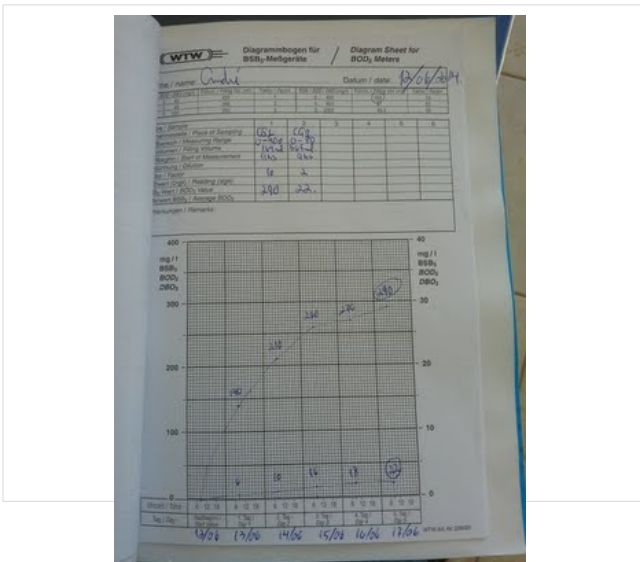
Imagem(8):

Descrição(8): Última análise de DBO, com eficiência de 92%

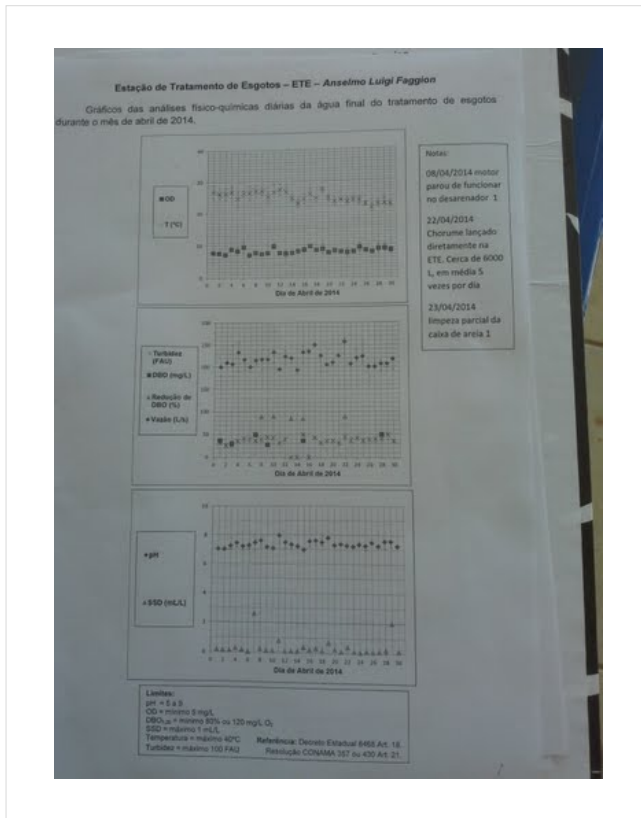
Imagem(9):

Descrição(9): Automonitoramento do mês de abril
