RELATÓRIO DE FISCALIZAÇÃO TÉCNICA DOS SISTEMAS DE ÁGUA E ESGOTO DO MUNICÍPIO DE LIMEIRA

PRESTADOR: ODEBRECHT AMBIENTAL – LIMEIRA S/A

Relatório R2 - Não Conformidades

Americana, julho de 2014

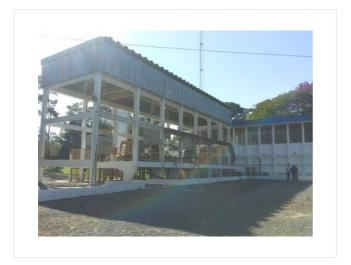
Descrição(3): Aspecto geral da elevatória

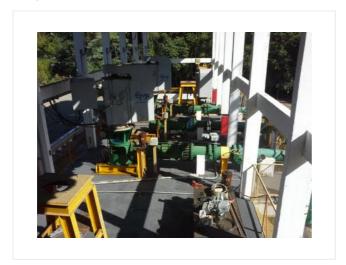
Descrição(4): Conjuntos de recalque

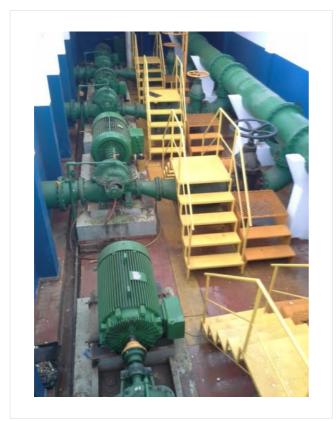
Descrição(5): Conjuntos de recalque reserva (back up) **Imagem(6):**

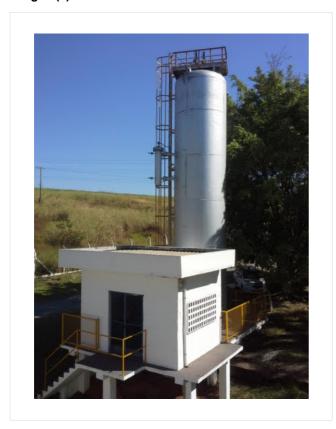
Descrição(3): RHO - Reservatório Hidropneumático

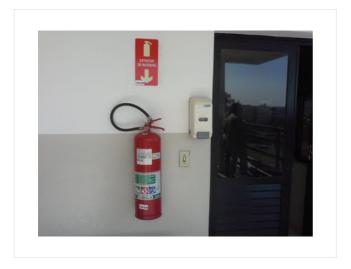
Descrição(3): Extintor de incêndio

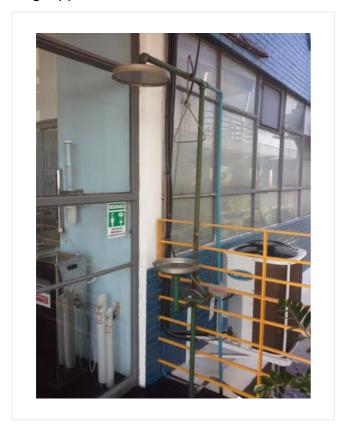
Descrição(4): Chuveiro de emergência

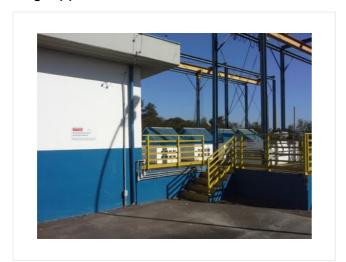
Descrição(2): Gradeamento grosseiro e EEEB

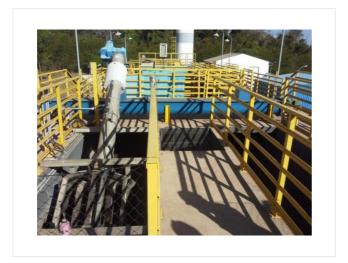
Descrição(3): Gradeamento fino, desarenadores e removedor de gordura **Imagem(4):**

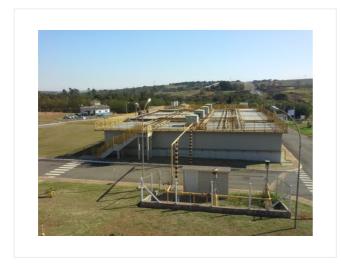
Descrição(4): Queimador de gases e UASB **Imagem(5):**

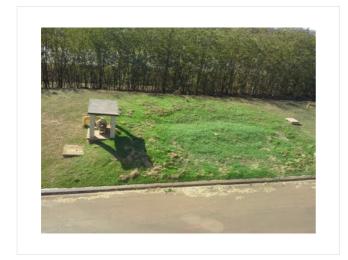
Descrição(5): Controle de odores (bio filtro)

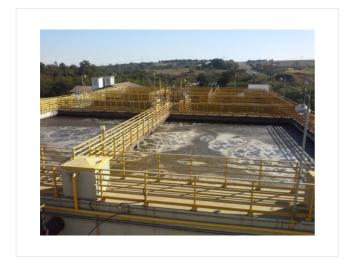
Descrição(6): Tanques de aeração

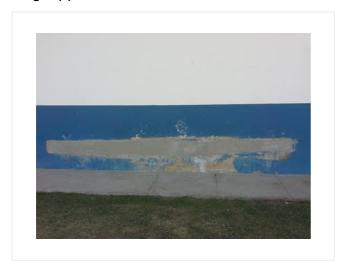
Descrição(7): Vazamento reparado na caixa de entrada da sala de desinfecção por UV **Imagem(8):**

Informações complementares: Vazamento na caixa de entrada da sala de desinfecção, identificado no Diagnóstico, foi devidamente reparado. Não foram identificadas Não Conformidades.

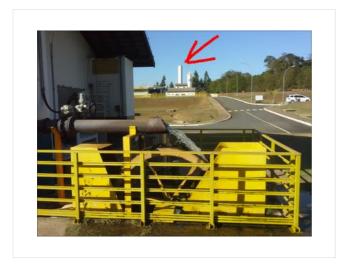
Descrição(8): Roda d'água para recalque de parte do efluente final para reservatório de água de reúso (ao fundo)

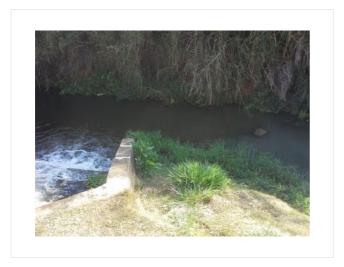
Descrição(9): Lancamento do efluente final
