**RELATÓRIO DE FISCALIZAÇÃO TÉCNICA DOS SISTEMAS DE ÁGUA E  
ESGOTO DO MUNICÍPIO DE  
MOGI-GUAÇU**

**PRESTADOR: Serviço Autônomo Municipal de Água e Esgoto – SAMAE**

**Relatório R2 – Continuação Diagnóstico e Não Conformidades**

**Americana, novembro de 2016**

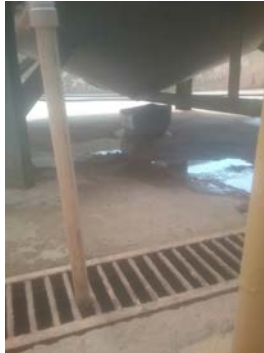
**Imagem(4)**

**Descrição(4):** Vazamento no decantador

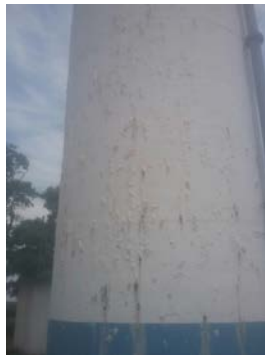
**Descrição(2):** Presença de bolor, manchas de infiltração

**Informações complementares:** Foram constatados diversos pontos de umidade, bolor, manchas de infiltração, sinais de carbonatação e eflorescência ao longo da área lateral do reservatório, patologias estas que indicam ineficiência ou inexistência de impermeabilização, podem indiciar comprometimento do concreto e das armaduras a curto prazo. Dessa forma, solicita-se avaliação especializada das condições estruturais do reservatório, visto que pode haver comprometimento da capacidade de carga, estabilidade da estrutura e da segurança dos usuários.

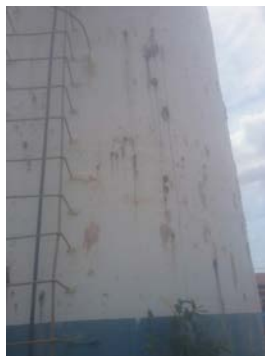
**Descrição(3):** Presença de bolor, manchas de infiltração

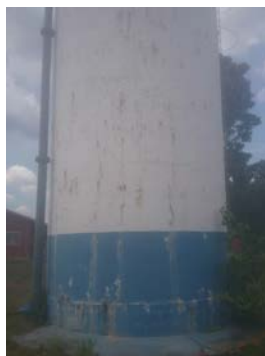
**Descrição(4):** Presença de bolor, manchas de infiltração e sinais de carbonatação

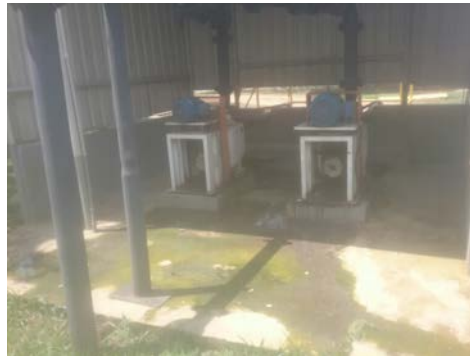
**Item 8.16**

**Item 8.16:** Existência de vazamentos aparentes (Art. 2º da Lei Federal 11.445/2007). Prazo: Imediato

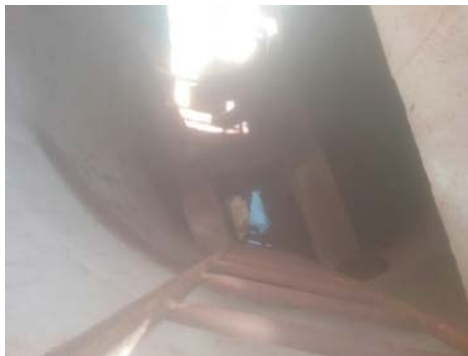
**Item 4.8**

**Item 4.8:** Existência de vazamentos aparentes (Art. 2º da Lei Federal 11.445/2007). Prazo: Imediato

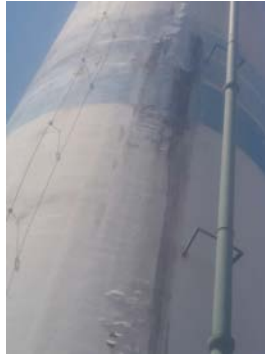
**Item 6.3**

**Item 6.3:** Existência de vazamentos aparentes nas instalações (Art. 2º da Lei Federal 11.445/2007).  
Prazo: Imediato

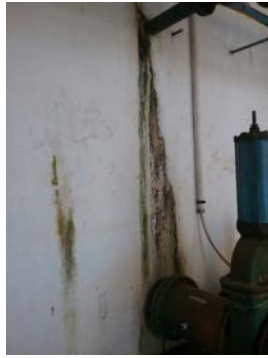
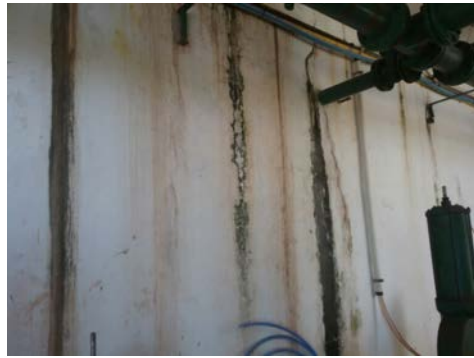
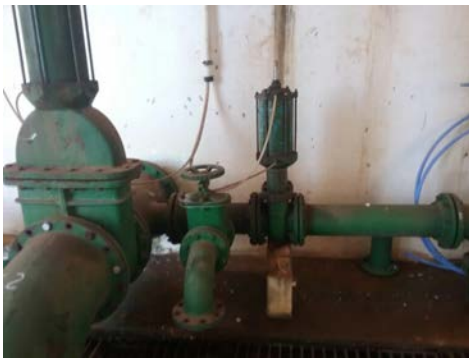
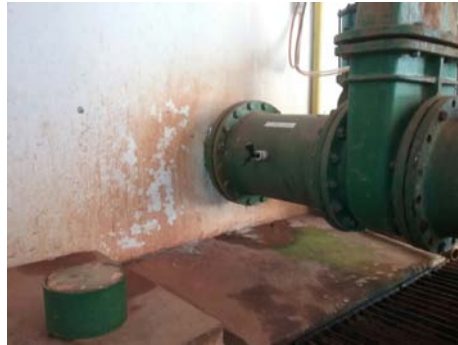
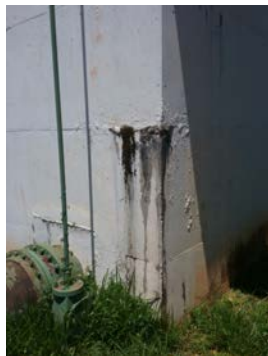
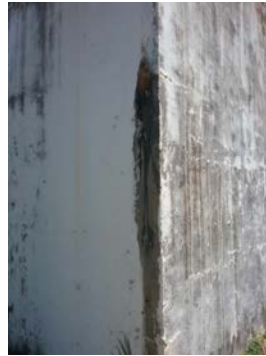
**Item 5.13:** Existência de vazamentos aparentes (Art. 2º da Lei Federal 11.445/2007). Prazo: Imediato  
**Item 5.13**

**Informações complementares:** Foram constatados diversos pontos de infiltração, com manchas e bolores, patologias estas que indicam ineficiência ou inexistência de impermeabilização, podem acarretar comprometimento do concreto e das armaduras a curto prazo. Dessa forma, solicita-se avaliação especializada dessas patologias para dirimir os vazamentos e manter a vida útil da estrutura.

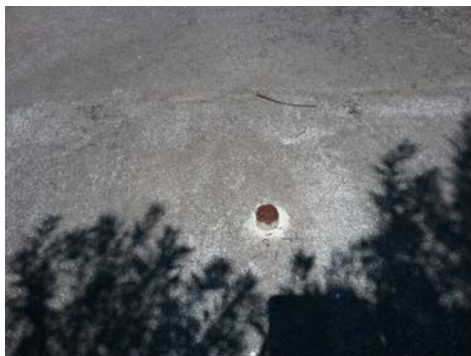
**Item 6.9**

**Item 6.9:** Inexistência de telas de proteção contra entrada de insetos e pequenos animais nas tubulações de ventilação (Art. 5.14 da NBR 12217/1994). Prazo: Imediato

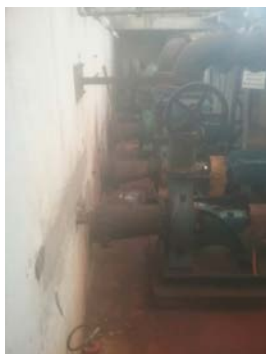
**Descrição:** Vazamento na sucção

**Item 3.10:** Existência de vazamentos aparentes (Art. 2º da Lei Federal 11.445/2007). Prazo: Imediato

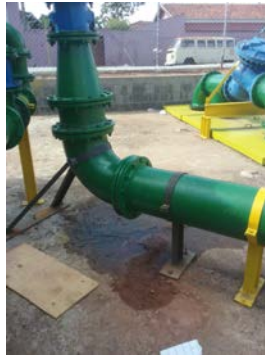
**Item 6.3**

**Item 6.3:** Existência de vazamentos aparentes nas instalações (Art. 2º da Lei Federal 11.445/2007).  
Prazo: Imediato

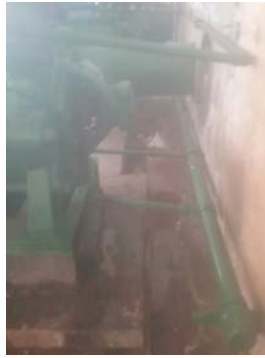
**Item 4.7**

**Item 4.7:** Drenagem inadequada de água de lubrificação de gaxetas (Art. 5.5.2.1 da NBR 12214/1992).  
Prazo: Em até 180 dias

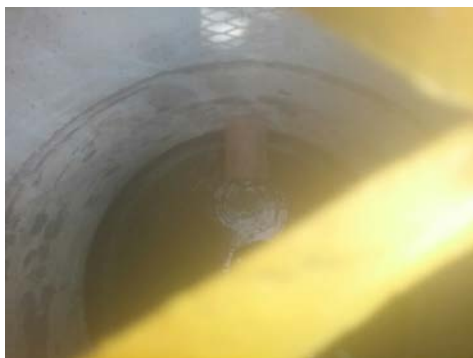
**Item 7.5**

**Item 7.5:** Ausência de gradeamento grosseiro (Art. 5.3 da NBR 12208/1992). Prazo: Em até 180 dias
