**RELATÓRIO DE FISCALIZAÇÃO TÉCNICA DOS SISTEMAS DE ÁGUA E
ESGOTO DO MUNICÍPIO DE
MOGI MIRIM**

PRESTADOR: SAAE - SERVIÇO AUTÔNOMO DE AGUA E ESGOTOS DE MOGI MIRIM

Relatório R2 – Não Conformidades

Americana, junho de 2014

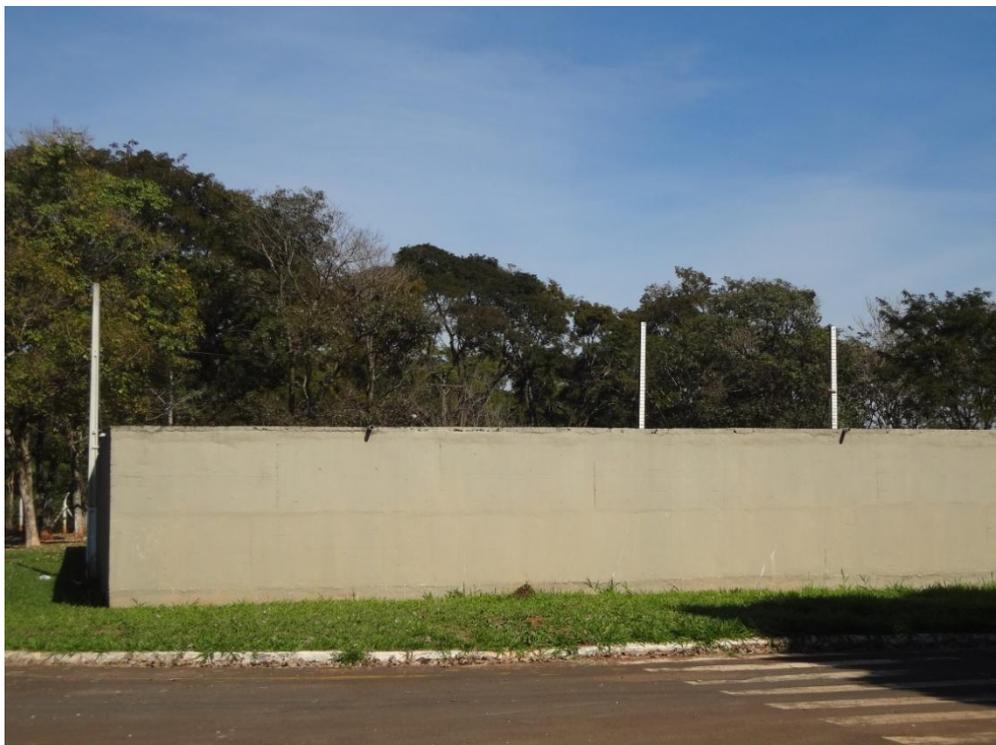
Figura 04 - Reservatório junto a ETA I Morro vermelho

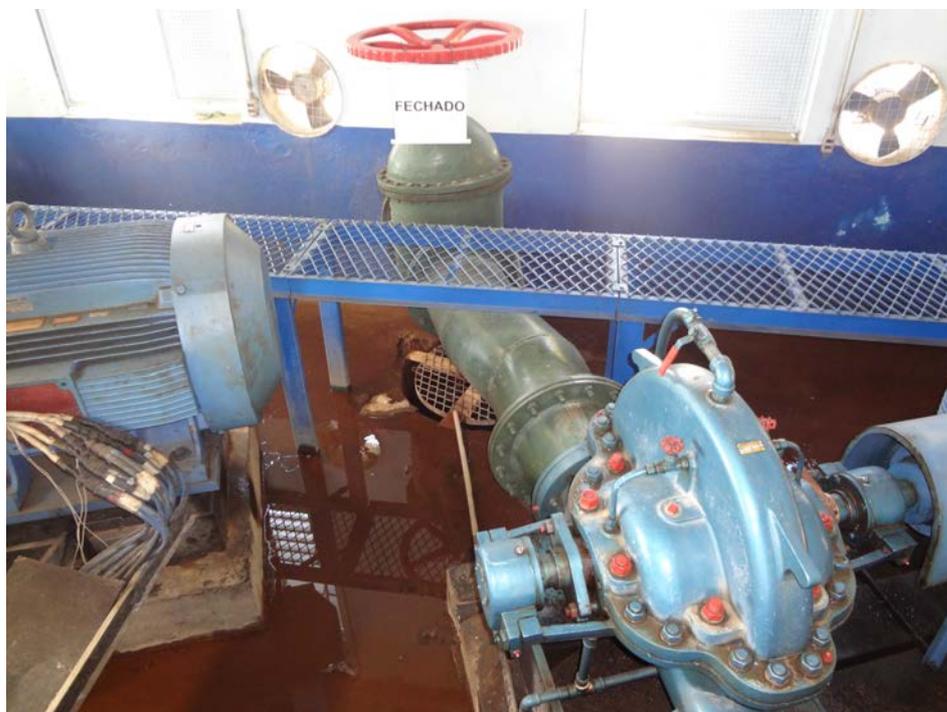
Item 3.9:

- ✓ Drenagem inadequada de água de lubrificação de gaxetas (Art. 5.5.2.1 da NBR 12214/1992). Prazo: Em até 180 dias

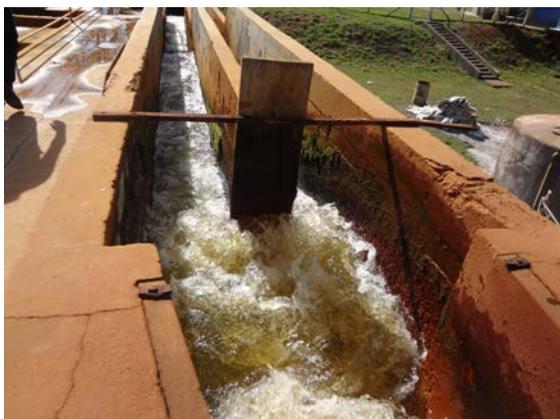
Figura 1 - Entrada da água bruta

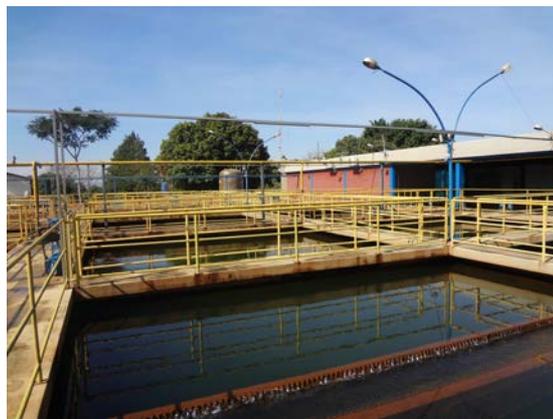
Figura 2 - Vista geral dos decantadores

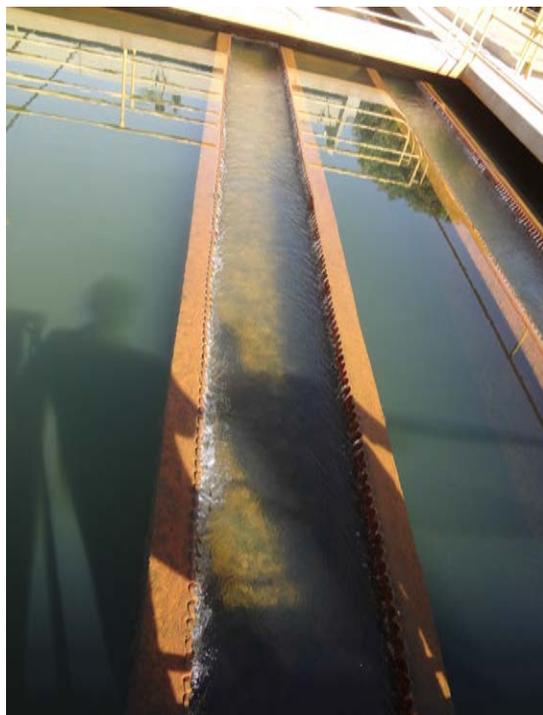
Figura 3 - Detalhe da saída dos decantadores ao filtro

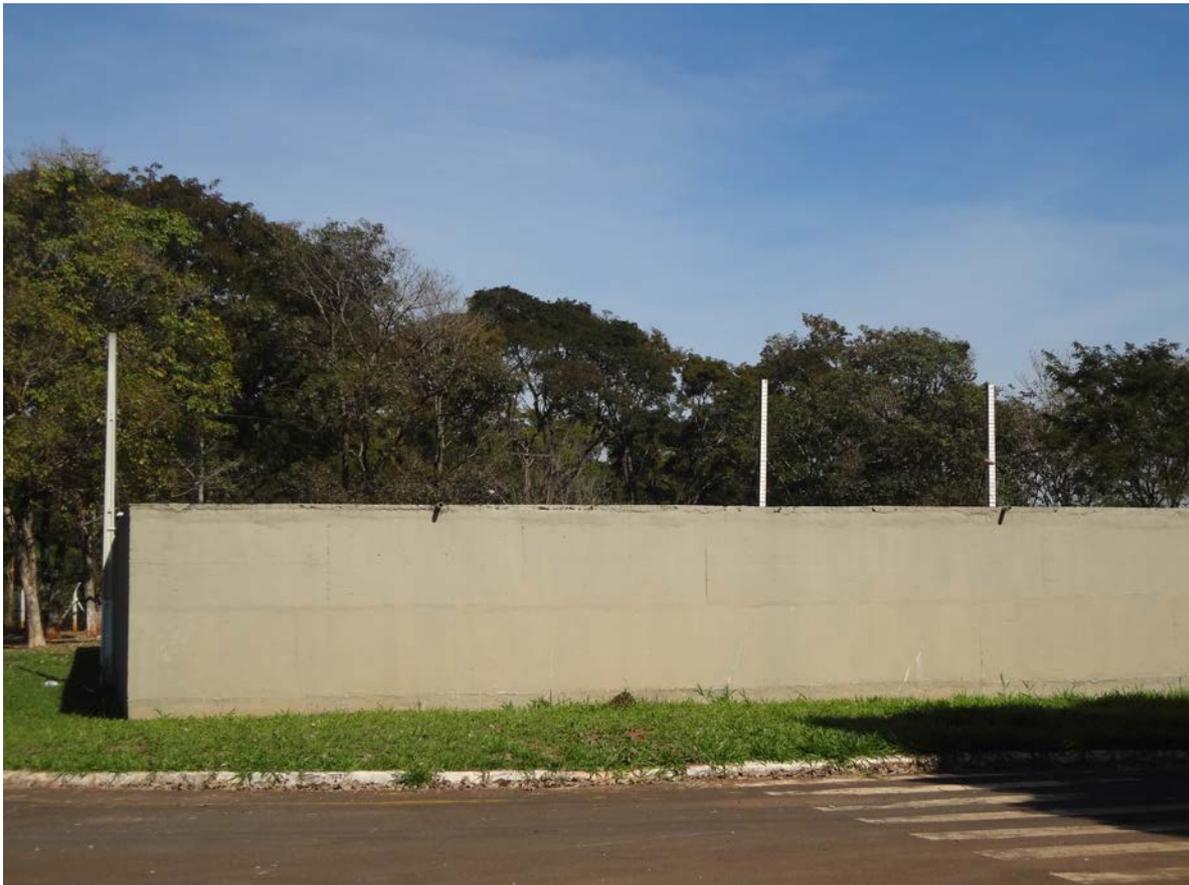
- ✓ Inexistência de escada de acesso ao reservatório em boas condições de uso (Art. 5.16 da NBR 12217/1994). Prazo: Em até 180 dias

- ✓ Reservatório sem tubulação de ventilação (Art. 5.14 da NBR 12217/1994). Prazo: Em até 180 dias

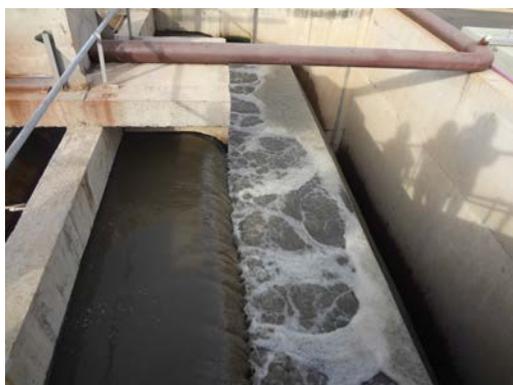
Figura 1 - Tratamento Preliminar

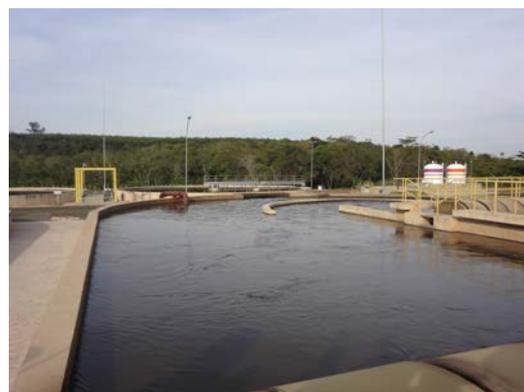
Figura 2 - Circuito de aeração

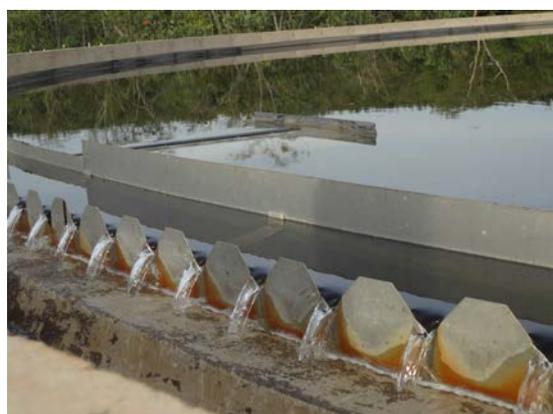
Figura 3 - Saída do decantador

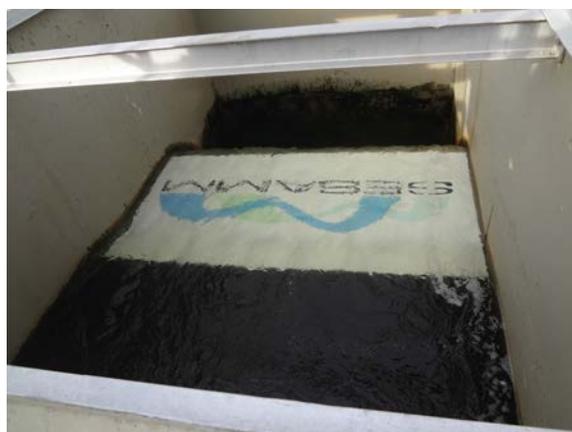
Figura 4 - Efluente final
