**RELATÓRIO DE FISCALIZAÇÃO TÉCNICA DOS SISTEMAS DE ÁGUA E  
ESGOTO DO MUNICÍPIO DE  
MONTE ALEGRE DO SUL**

**PRESTADOR: PREFEITURA MUNICIPAL DE MONTE ALEGRE DO SUL –  
DIRETORIA DE OBRAS E URBANISMO**

**Relatório R2 – Não Conformidades**

**Americana, abril de 2014**

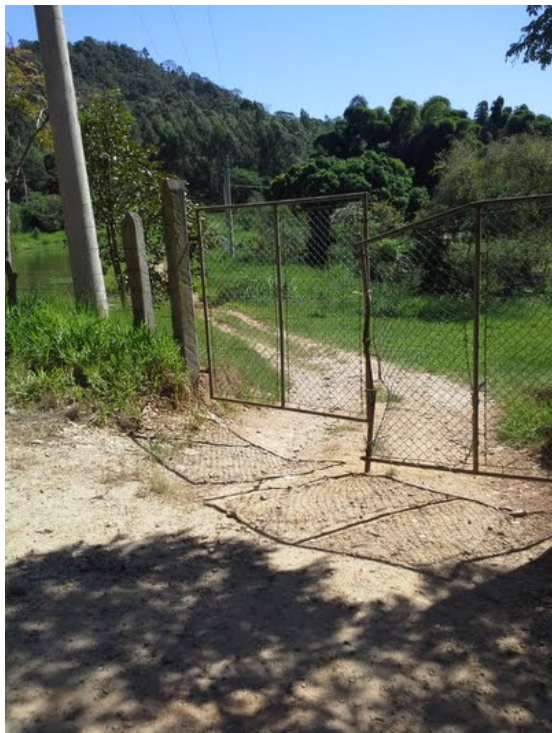
**Imagem(1):** Entrada da captação do Ribeirão Monte Alegre

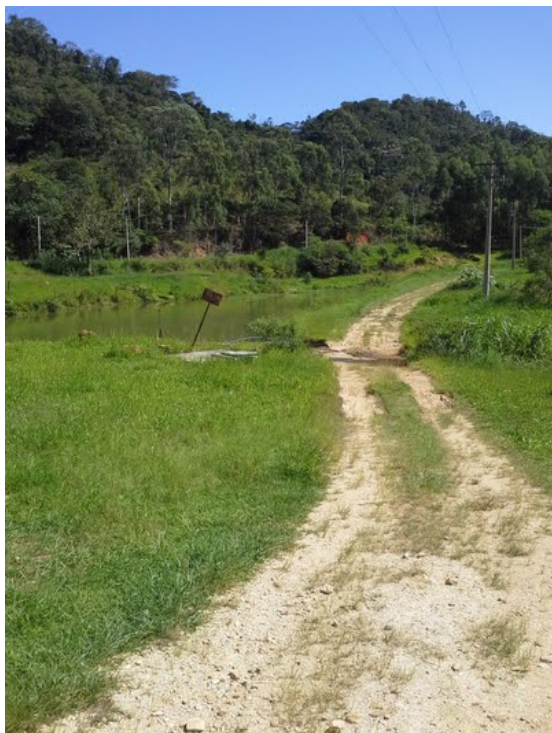
**Item 3.5: Vista Geral da Captação do Ribeirão Monte Alegre**

- ✓ Ausência de identificação da área (Art. 2º da Lei Federal 11.445/2007). Prazo: Em até 180 dias

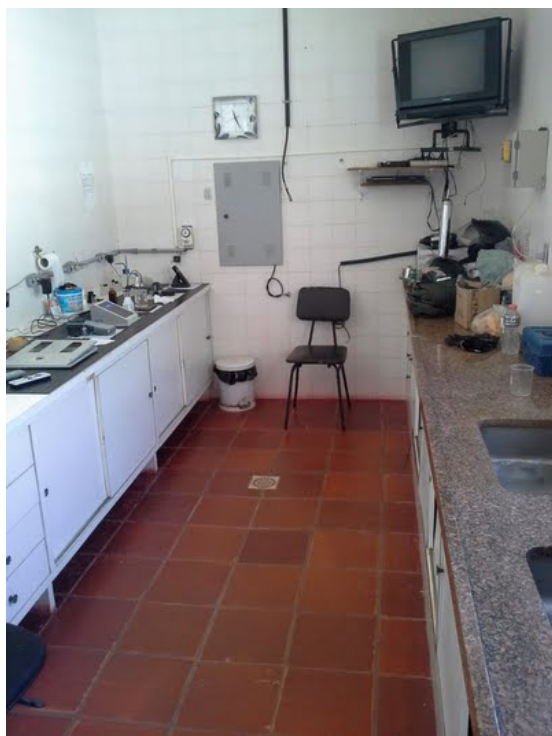
**Imagem(1):**

**Descrição(1):** Laboratório ETA

**Não conformidade:** Item 5.9 - Condições inadequadas de higiene e limpeza do laboratório.

**Prazo:** Imediato.

Obs.: Realizadas refeições no interior do laboratório.

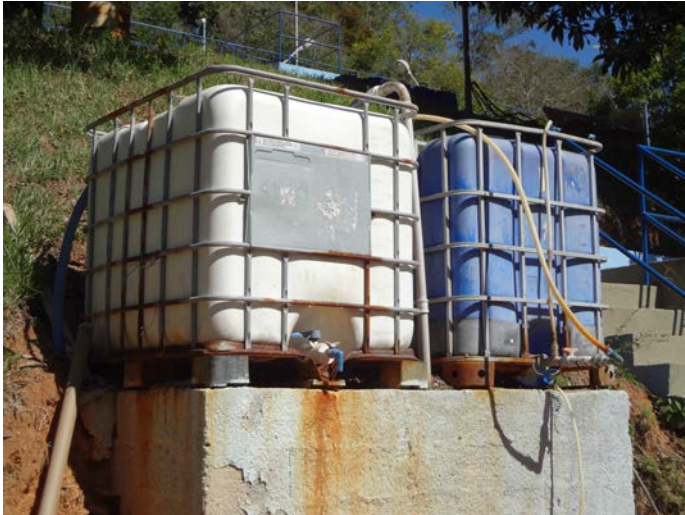
**Imagem(2):**

**Descrição(2):** Estocagem produtos químicos.

**Não conformidade:** Estocagem inadequado dos produtos químicos (art. 5.15 da NBR 12216/1992). Prazo: em até 180 dias.

- Obs.: Necessário tanque de contenção individual dos reservatórios de produtos químicos e sinalização adequada de seu conteúdo.

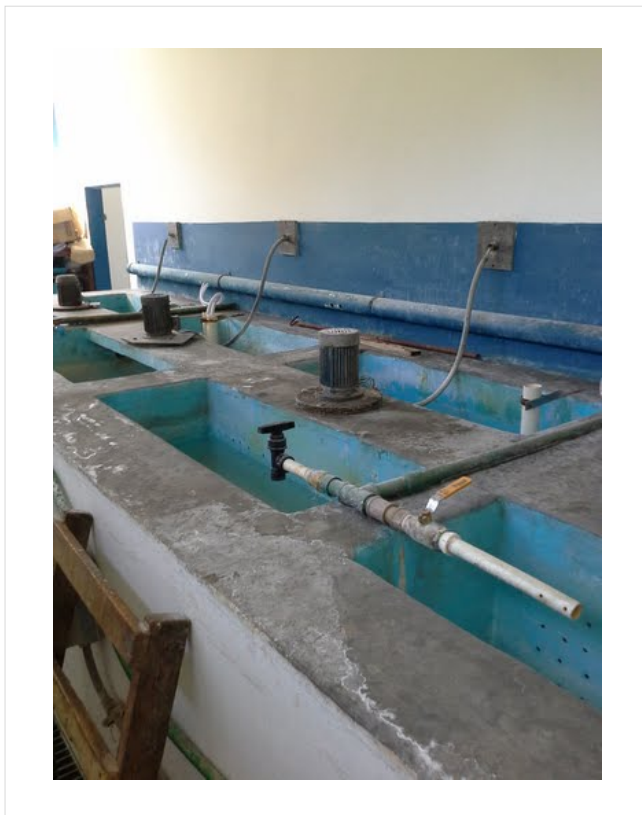
**Imagem(3):**

**Descrição(3):** Casa de química

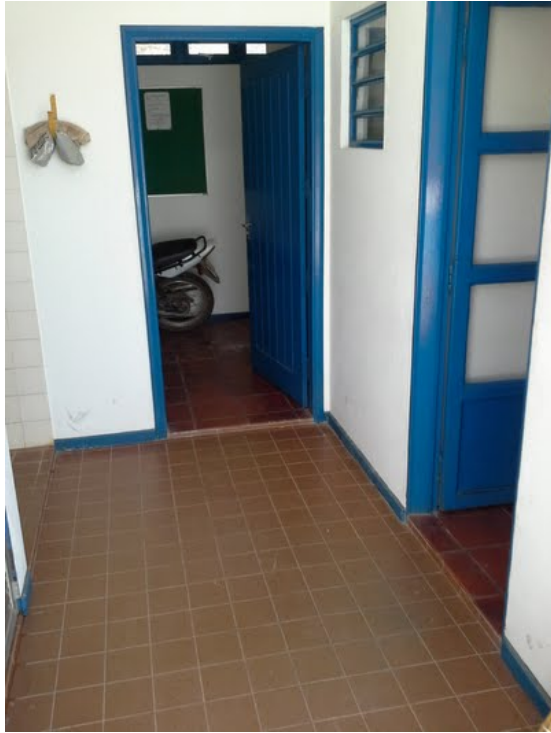
**Item 5.5:**

- ✓ Ausência de extintor de incêndio (Art. 10.9 da NR 10 e Art. 23.1 da NR 23). Prazo: Imediato

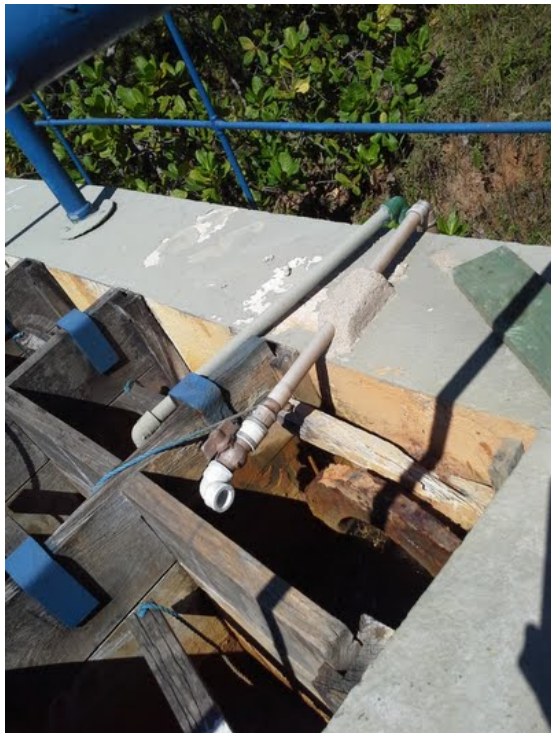
**Item 5.7:**

- ✓ Ausência de Macromedidor de entrada (Art. 5.6.6 da NBR 12215/1992). Prazo: Em até 180 dias

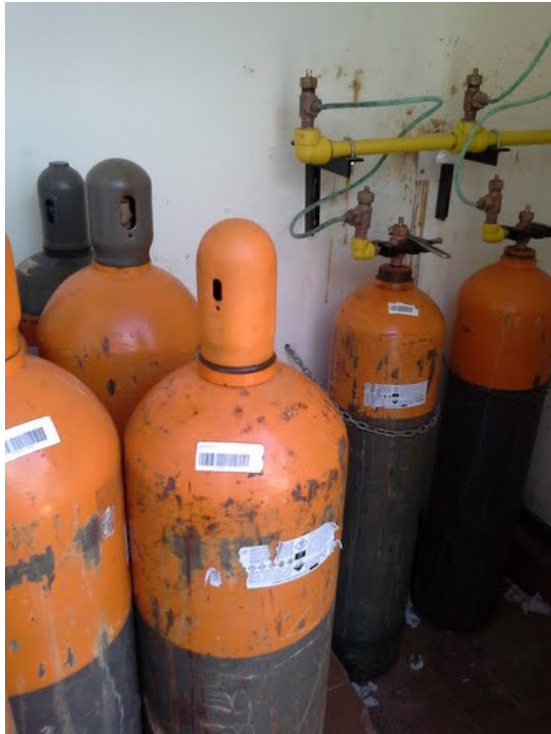
**Item 5.8:**

- ✓ Ausência de treinamento e kits de emergência adequados, se utilizado Cloro gás (NR 15). Prazo: Imediato

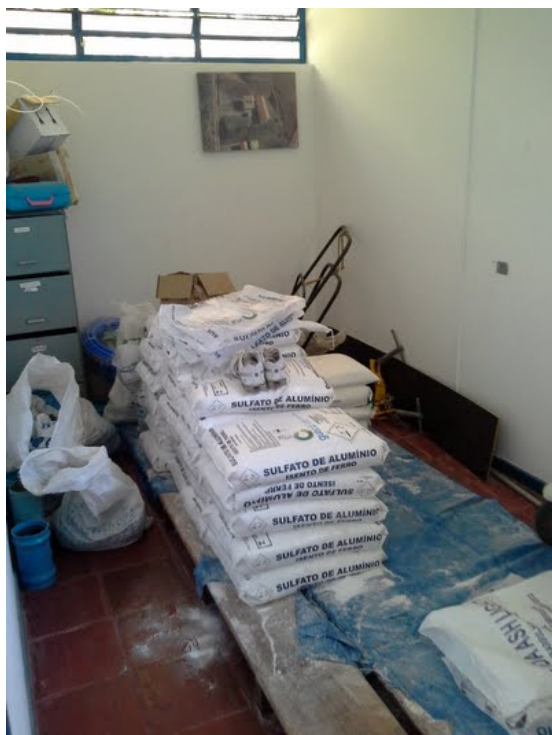
**Item 5.11:**

- ✓ Estocagem inadequada de produtos químicos (Art. 5.15 da NBR 12216/1992). Prazo: Em até 180 dias

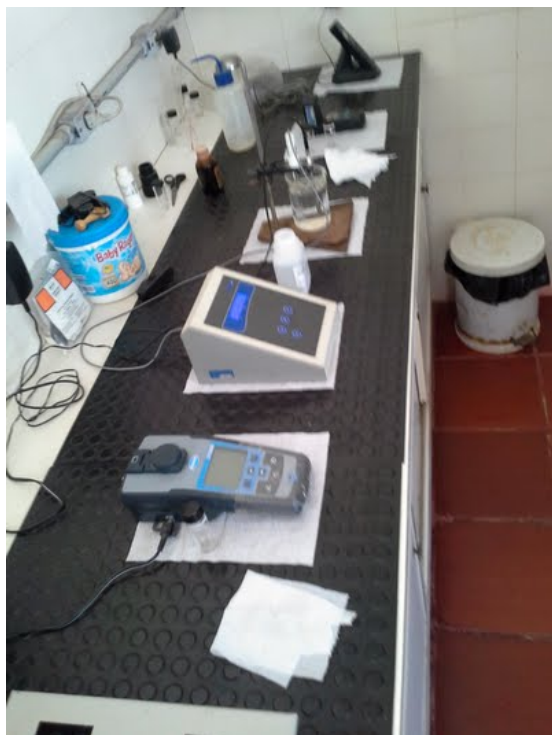
**Item 5.17:**

- ✓ Não realização do controle de parâmetros mínimos do processo (Alumínio, Cloros Residual Livre e Total, Coagulação, Cor, Fluoreto, pH e Turbidez) (Art. 5.20.1.3 da NBR 12216/1992). Prazo: Em até 180 dias. - Obs.: Não realiza teste de coagulação (jar-test), alumínio e cor.

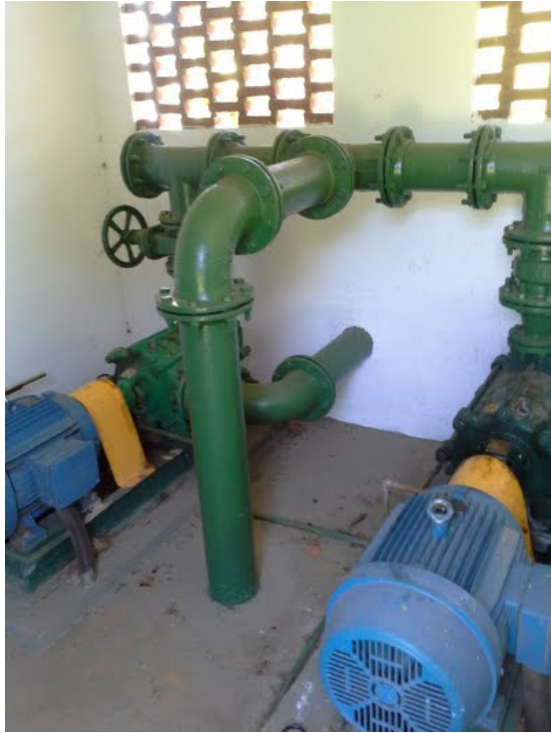
**Item 4.6:**

- ✓ Ausência ou não funcionamento de manômetro individual nos conjuntos de recalque (Art. 5.8.4 da NBR 12214/1992). Prazo: Em até 180 dias

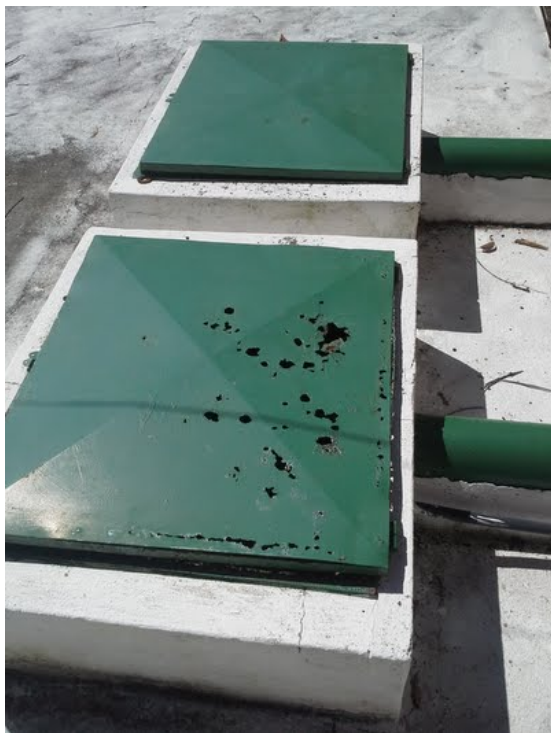
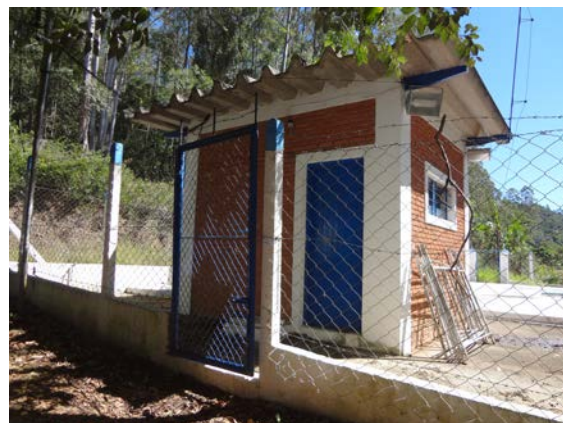
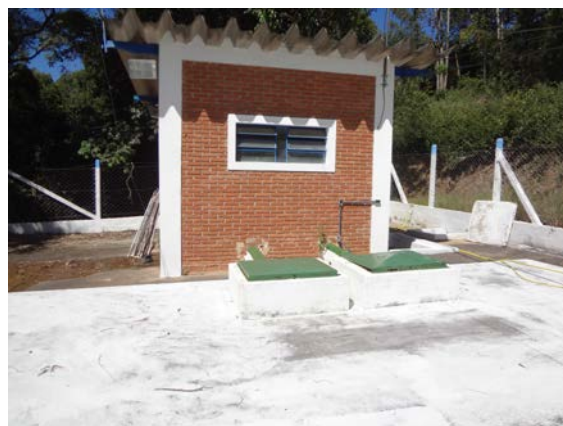
**Item 6.10:**

- ✓ O reservatório sem tampas de inspeção em boas condições (Art. 5.13 da NBR 12217/1994). Prazo: Imediato

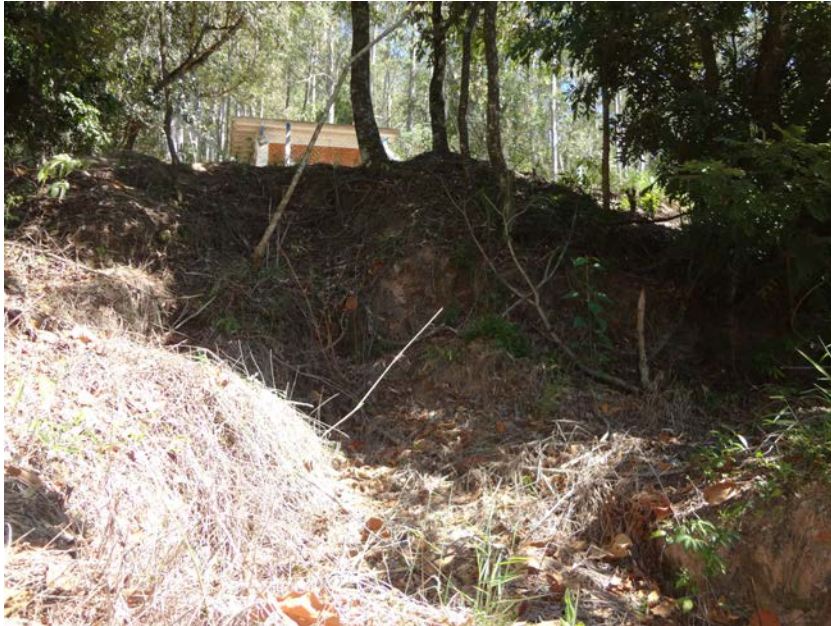
- ✓ Reservatório sem tubulação de ventilação (Art. 5.14 da NBR 12217/1994). Prazo: Em até 180 dias

**Informação complementar:** dificuldade de acesso para manutenção.
