**RELATÓRIO DE FISCALIZAÇÃO TÉCNICA DOS SISTEMAS DE ÁGUA E  
ESGOTO DO MUNICÍPIO DE  
NOVA ODESSA**

**PRESTADOR: CODEN – COMPANHIA DE DESENVOLVIMENTO DE NOVA ODESSA**

**Relatório R2– Não Conformidades**

**Americana, abril de 2014**

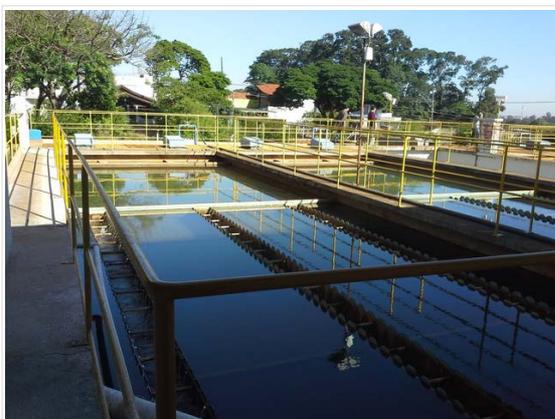
**Descrição(1):** Guarda corpo instalados na ETA

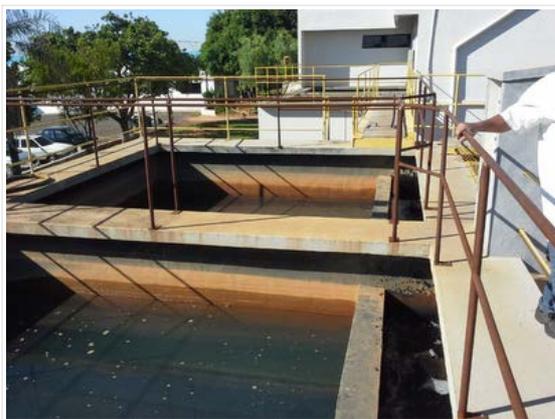
**Descrição(2):** Guarda corpo instalados nos Filtros

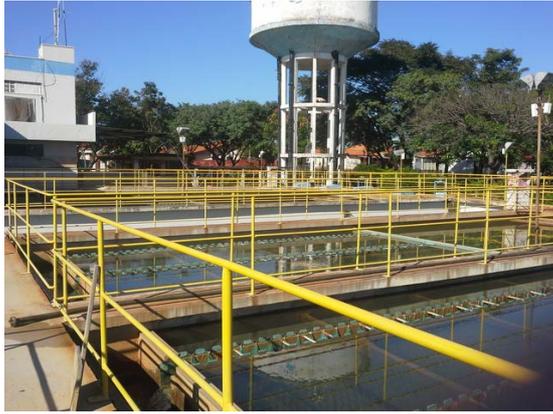
**Descrição(3):** Guarda corpo instalados no decantador

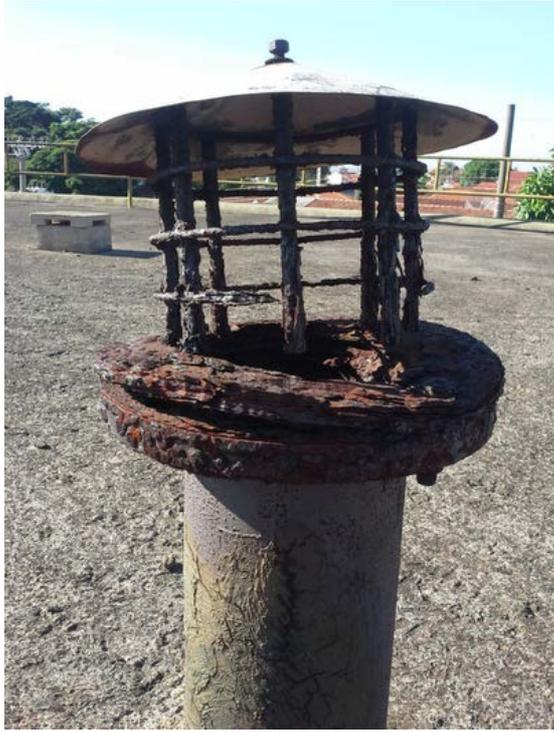
**Item 6.9:**

- ✓ Inexistência de telas de proteção contra entrada de insetos e pequenos animais nas tubulações de ventilação (Art. 5.14 da NBR 12217/1994). Prazo: Imediato

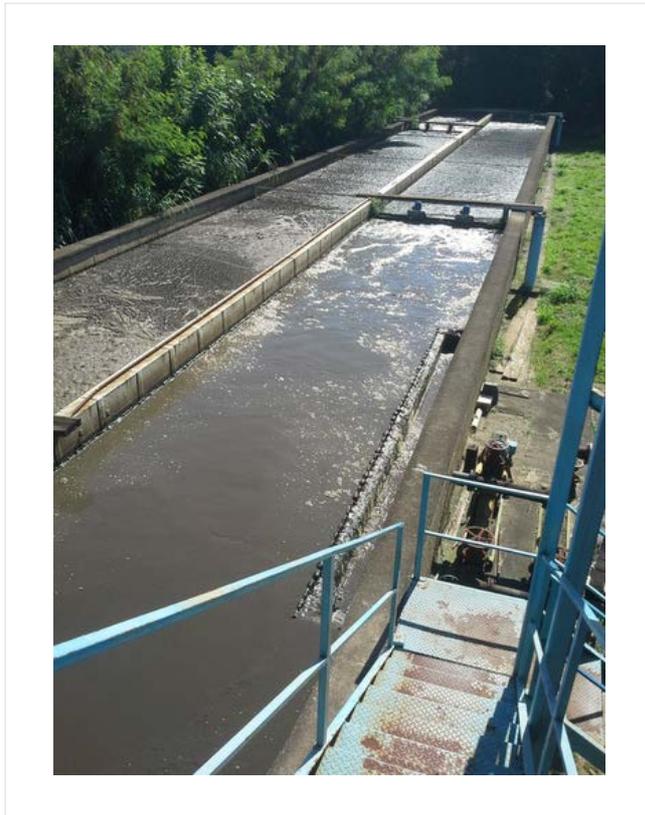
**Item 8.15:**

- ✓ Existência de locais sem guarda-corpos ou escadas adequadas (Art. 5.21.1 da NBR 12216/1992). Prazo: Imediato

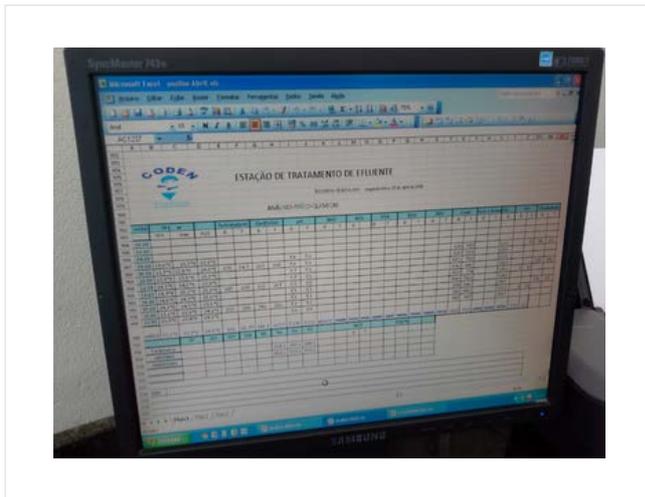
**Descrição(3):** Condições lançamento

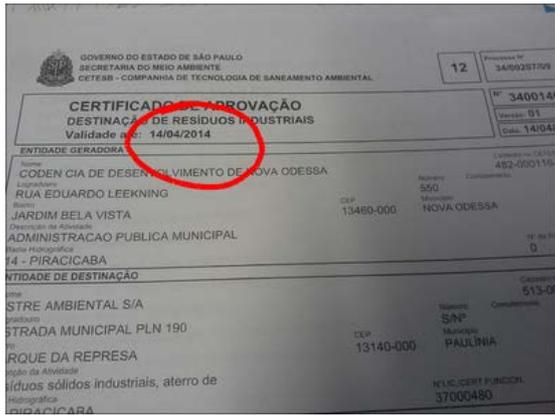
**Item 8.3:**

- ✓ Ausência de CADRI para transporte do lodo (Decreto Estadual nº 8.468/1976). Prazo: Em até 180 dias
