**RELATÓRIO DE FISCALIZAÇÃO TÉCNICA DOS SISTEMAS DE ÁGUA E
ESGOTO DO MUNICÍPIO DE
PIRACICABA**

PRESTADOR: SEMAE – SERVIÇO MUNICIPAL DE ÁGUA E ESGOTO

Relatório R2 – Não Conformidades

Americana, maio de 2014

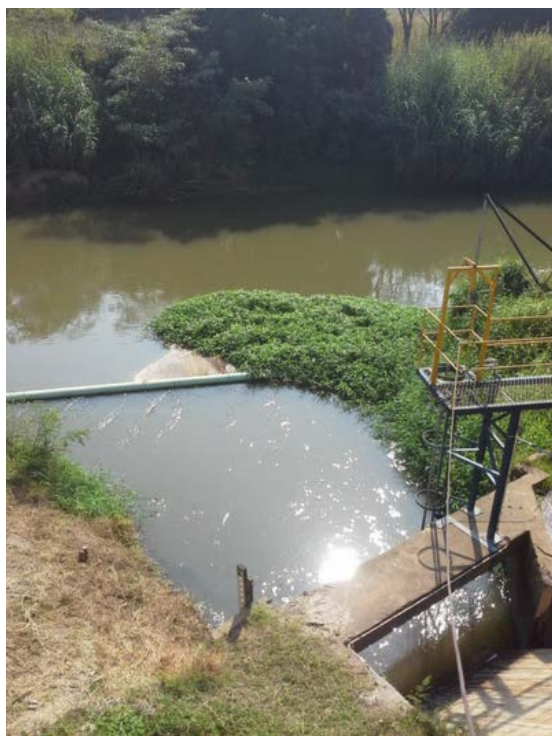
Descrição(1): Tomada de água

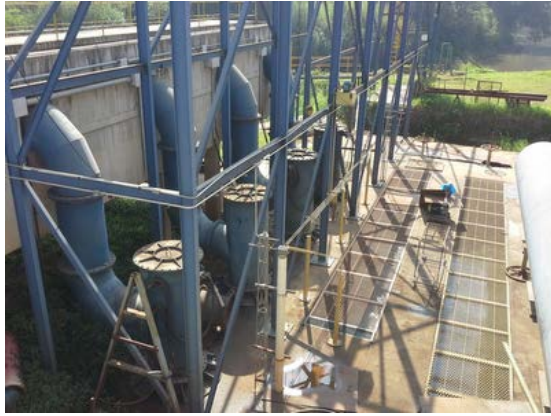
Descrição(2): Recalque para desarenadores

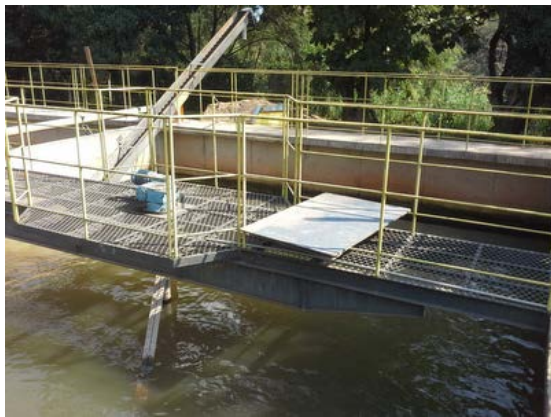
Descrição(3): Desarenador

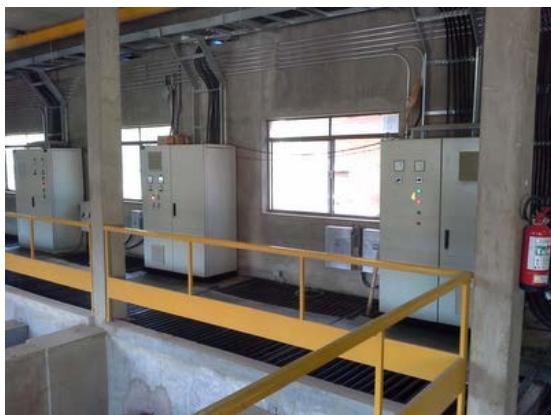
Descrição(4): Painéis elétricos

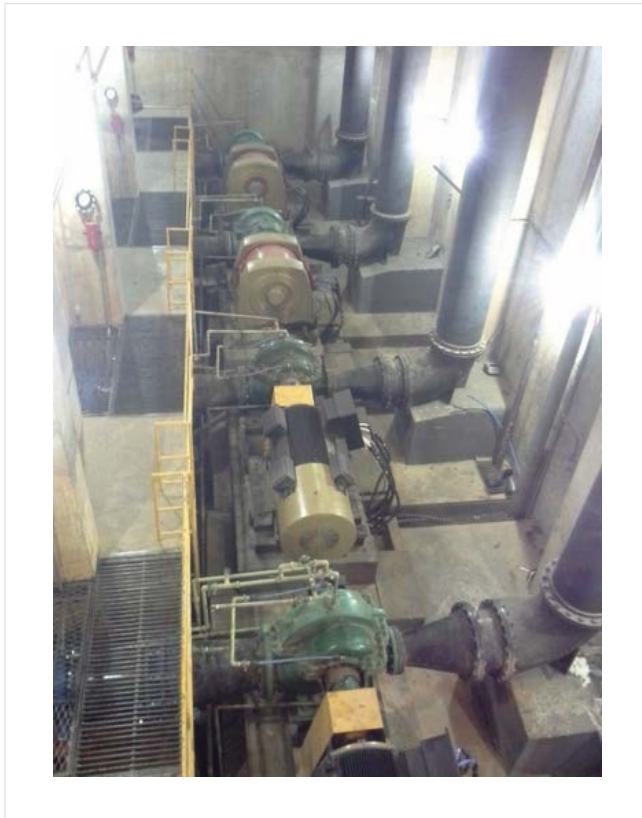
Descrição(5): Conjuntos de recalque

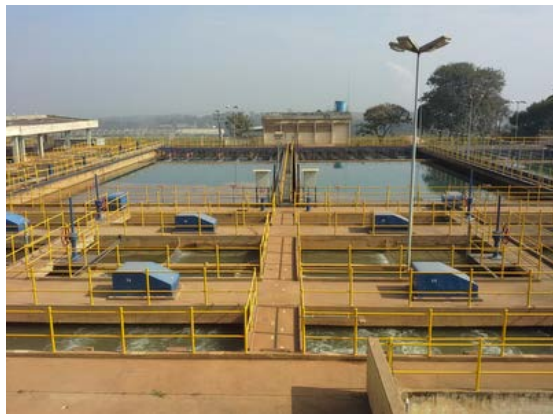
Descrição(1): Vista geral da ETA

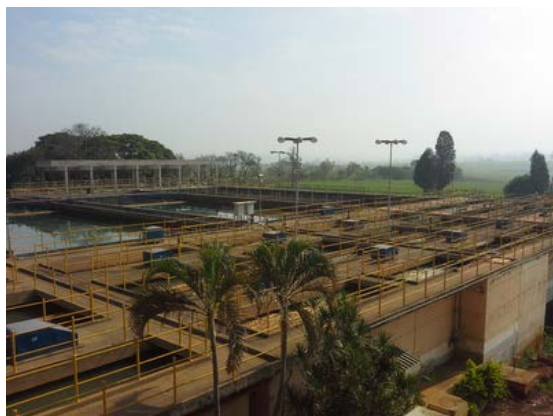
Descrição(2): Ampliação da ETA em execução

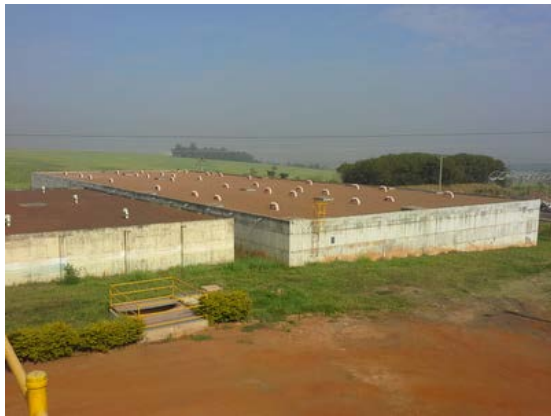
Descrição(1): Vista geral do reservatório

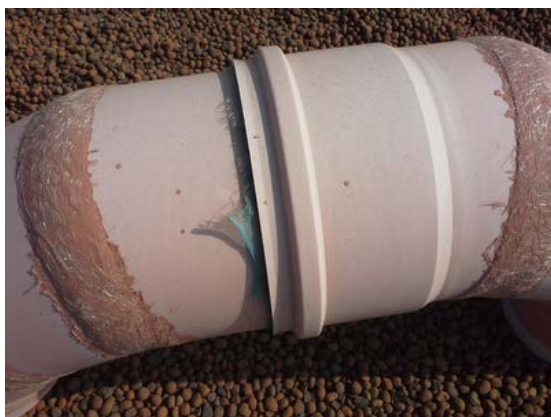
Descrição(2): Detalhe da tela de proteção contra entrada de insetos e pequenos animais

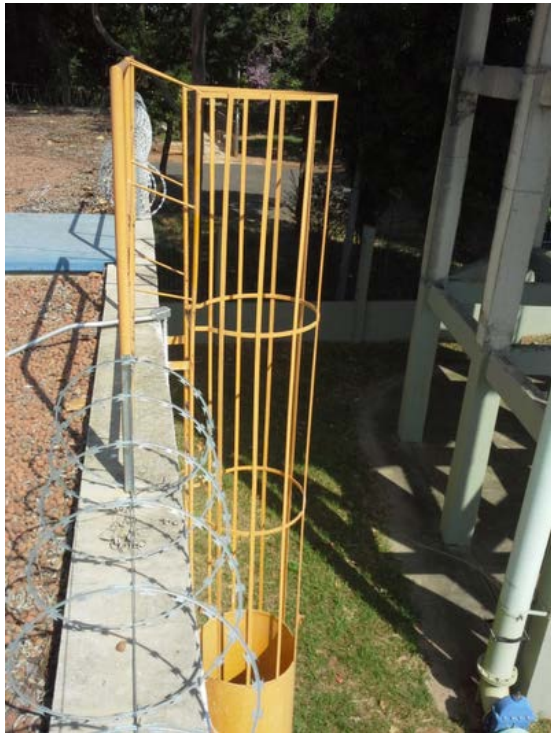
Descrição(1): Escada de acesso

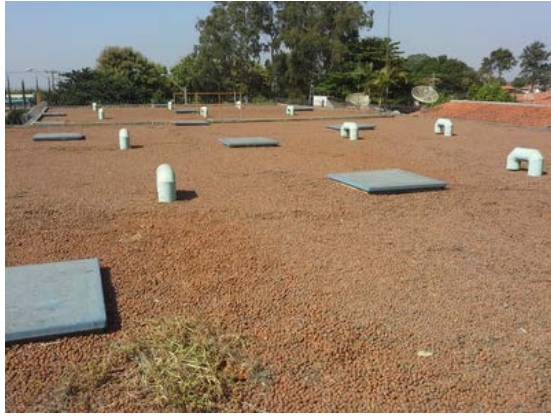
Descrição(2): Laje de cobertura

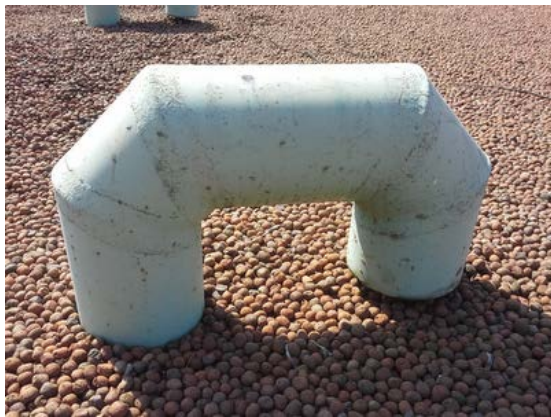
Item 6.9:

- ✓ Inexistência de telas de proteção contra entrada de insetos e pequenos animais nas tubulações de ventilação (Art. 5.14 da NBR 12217/1994). Prazo: Imediato

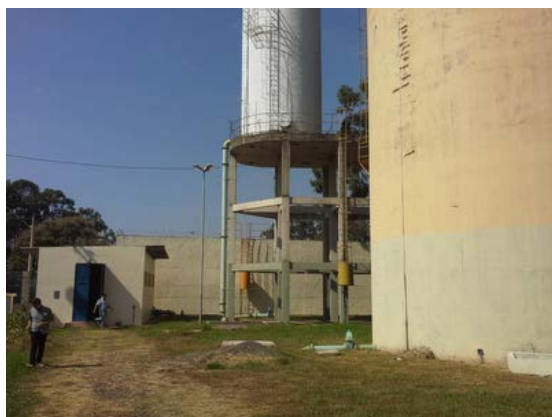
Descrição(1): Vista geral da EEAT e Reservatórios

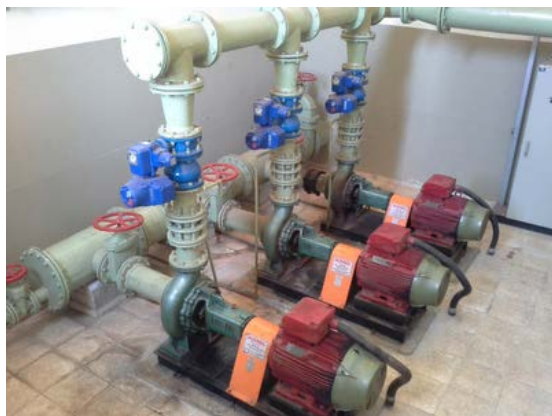
Descrição(2): Conjuntos de recalque

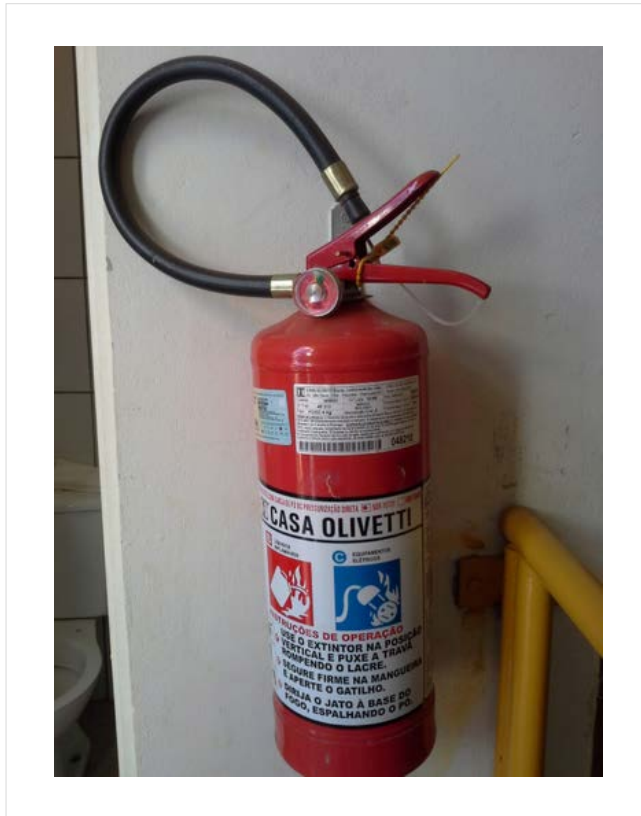
Descrição(3): Extintor de incêndio instalado, após identificação de sua ausência no Diagnóstico

Informações complementares: Não foram identificadas Não Conformidades, inclusive com instalação de extintor de incêndio realizada, antes ausente quando do Diagnóstico

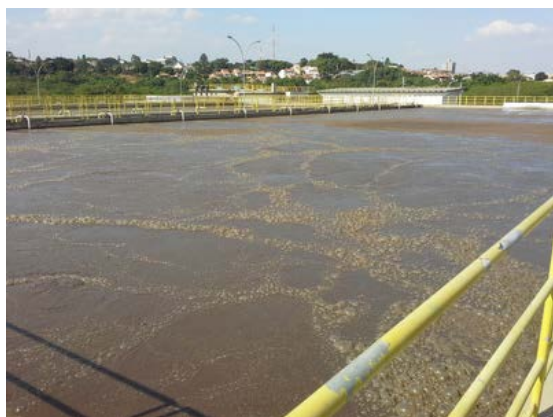
Descrição(1): Reator de aeração forçada

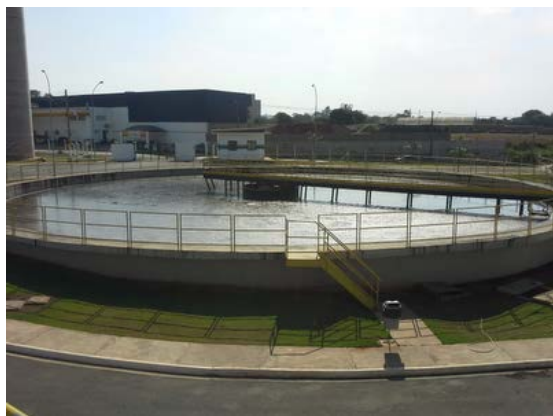
Descrição(2): Decantador

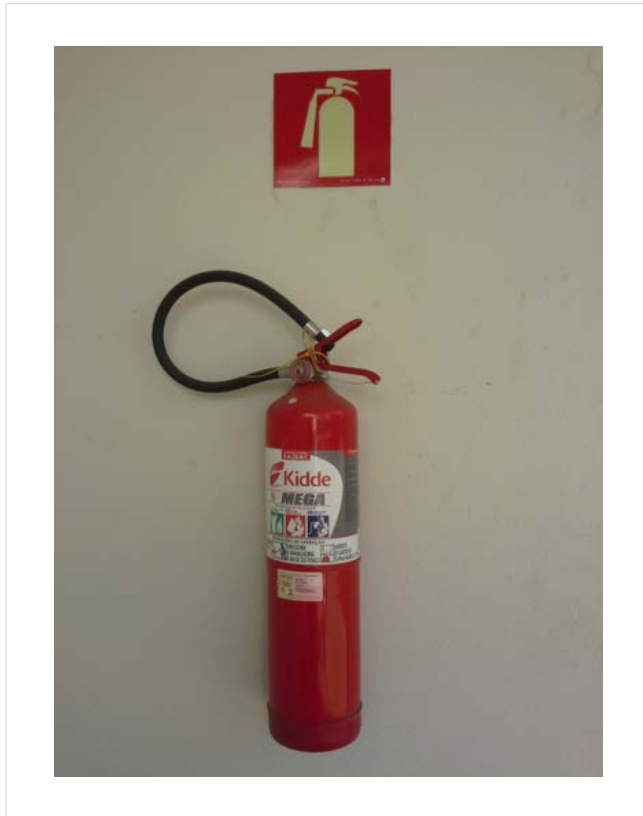
Descrição(3): Extintor de incêndio na área dos sopradores, ausente quando da inspeção de Diagnóstico

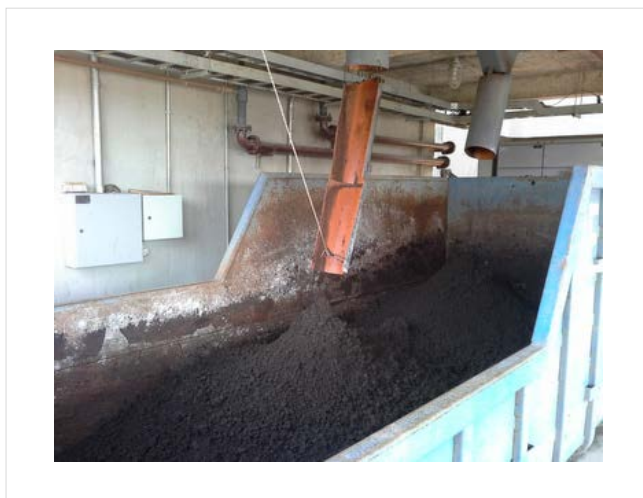
Descrição(4): Lodo desidratado

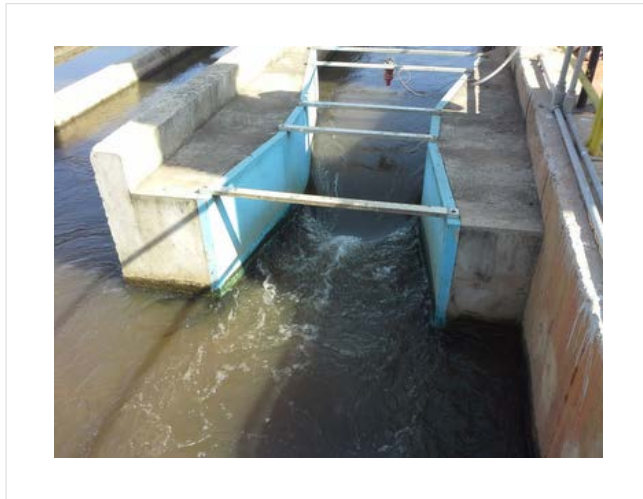
Descrição(5): Efluente final

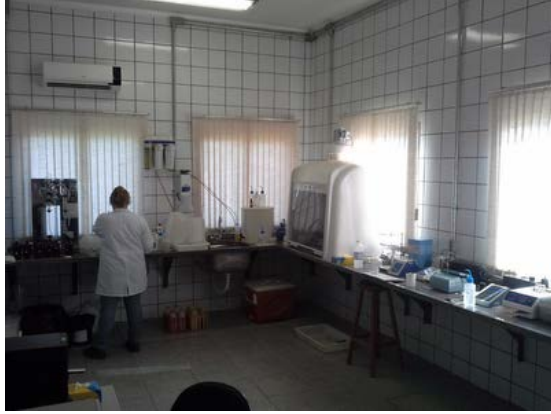
Item 8.4:

- ✓ Ausência de chuveiros de emergência no laboratório (Art. 5.21.4 da NBR 12216/1992 e Art. 5.18.3 da NBR 13035/1993). Prazo: Imediato

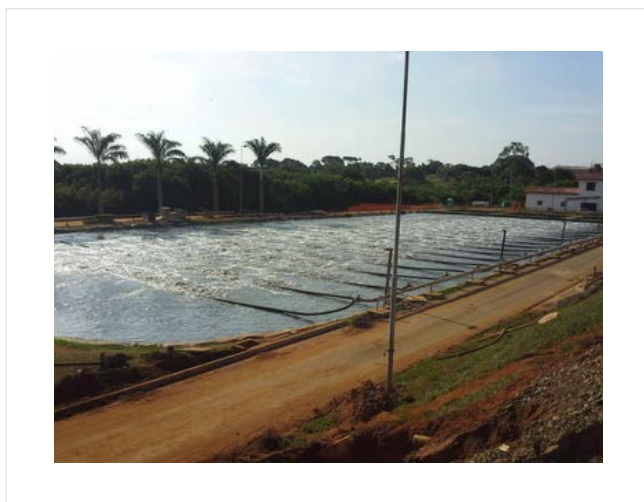
Descrição(1): Lagoas com aeração forçada

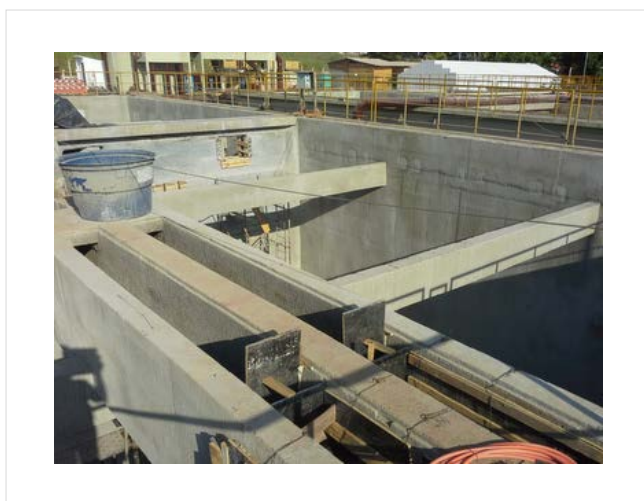
Descrição(2): Antigos UASB em reforma, para sua transformação em reatores aeróbios

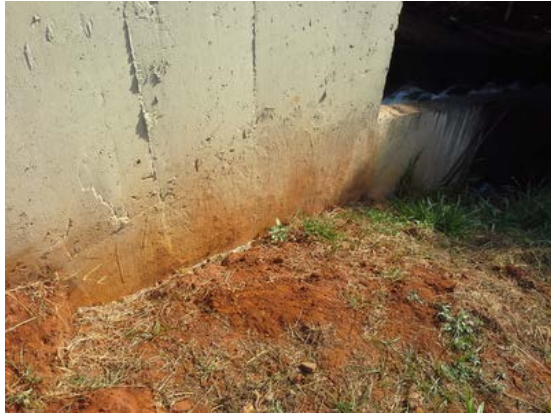
Descrição(3): Vazamento reparado na Calha Parshall de saída

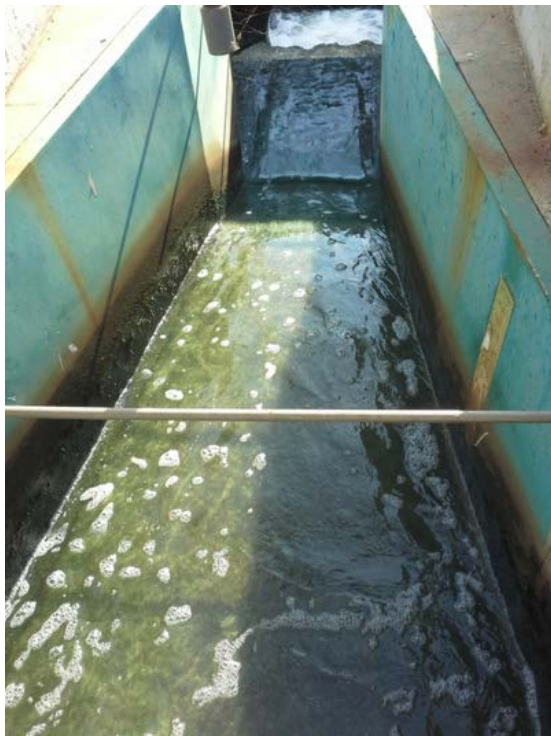
Descrição(4): Efluente final

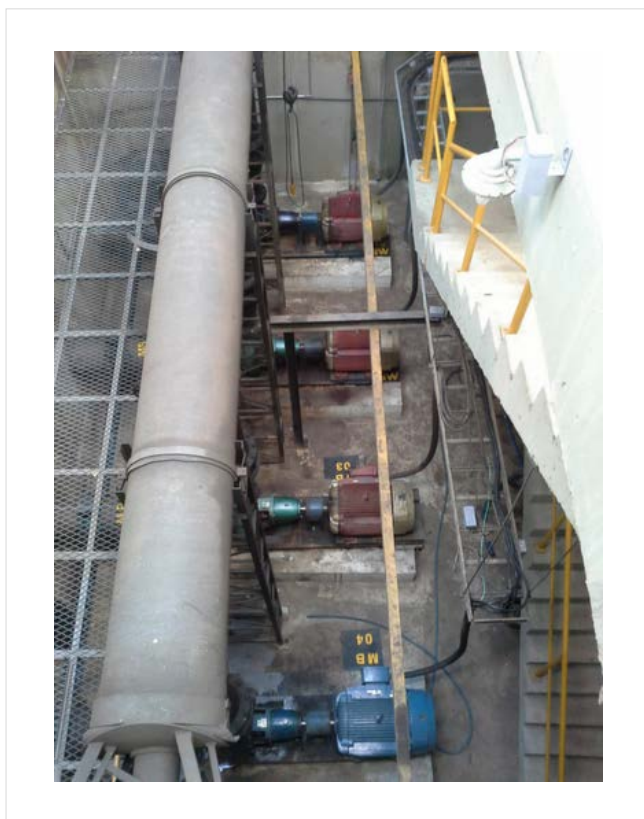
Descrição(1): Conjuntos de recalque

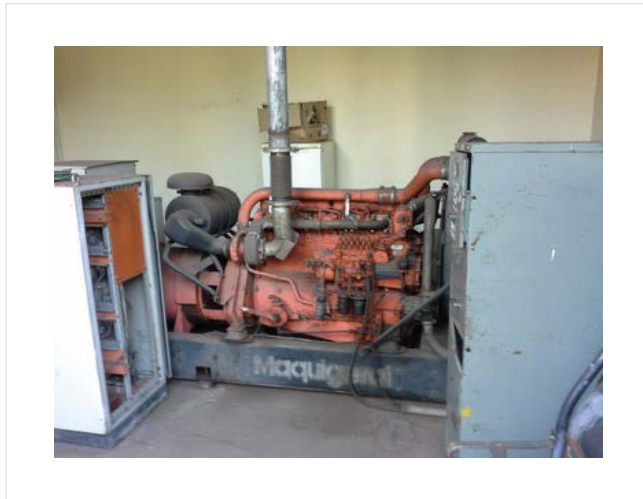
Item 7.7:

- ✓ Ausência de poço pulmão ou grupo gerador (Art. 4.2.1 da NBR 12208/1992 e Art. 5.15 da NBR 12208/1992). Prazo: Imediato

Informações complementares: Grupo gerador fora de operação, assim como já estava no Diagnóstico
