**RELATÓRIO DE FISCALIZAÇÃO TÉCNICA DOS SISTEMAS DE ÁGUA E  
ESGOTO DO MUNICÍPIO DE  
PIRASSUNUNGA**

**PRESTADOR: SERVIÇO DE ÁGUA E ESGOTO DE PIRASSUNUNGA – SAEP**

**Relatório R2 – Não Conformidades**

**Americana, março de 2015**

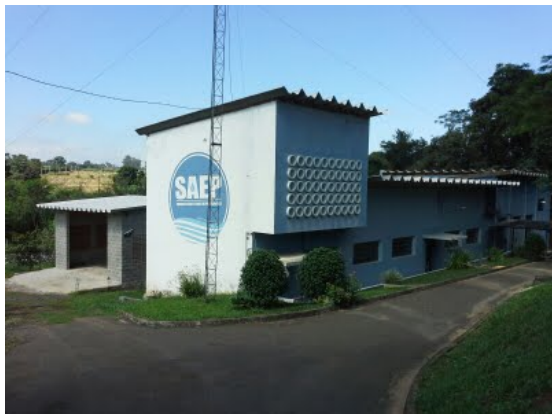
**Imagem(1):**

**Descrição(1):** Aspecto geral da captação e cabina de gerador, em construção

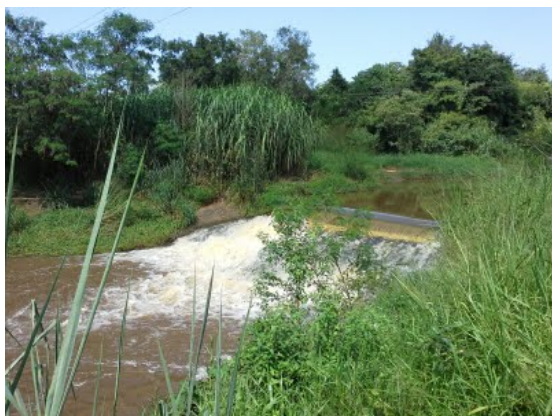
**Imagem(2):**

**Descrição(2):** Nível do Ribeirão Descaroçador, bem acima do verificado na ocasião do Diagnóstico em outubro de 2014

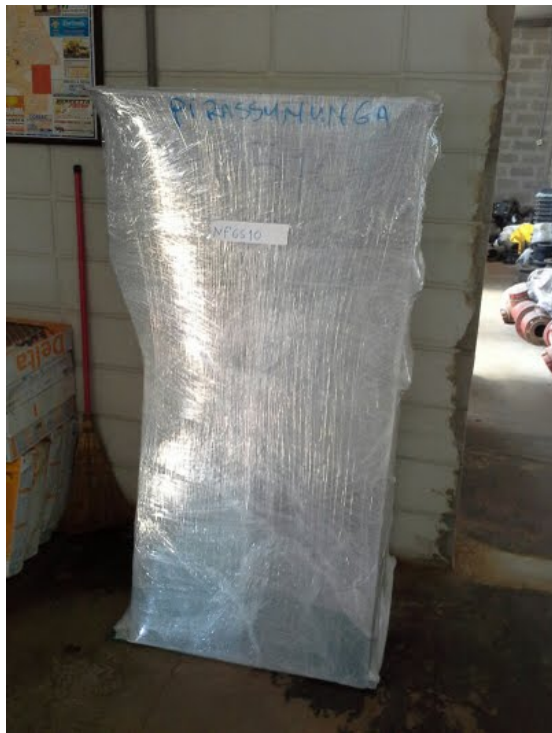
**Imagem(1):**

**Descrição(1):** Calha Parshall para medição da entrada ja adquirida

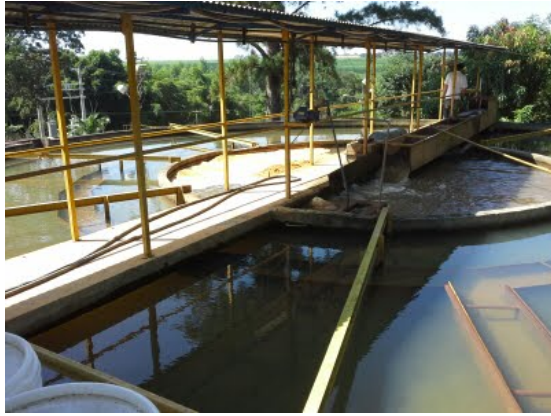
**Imagem(2):**

**Descrição(2):** Aspecto geral da entrada, floculador circular e decantador

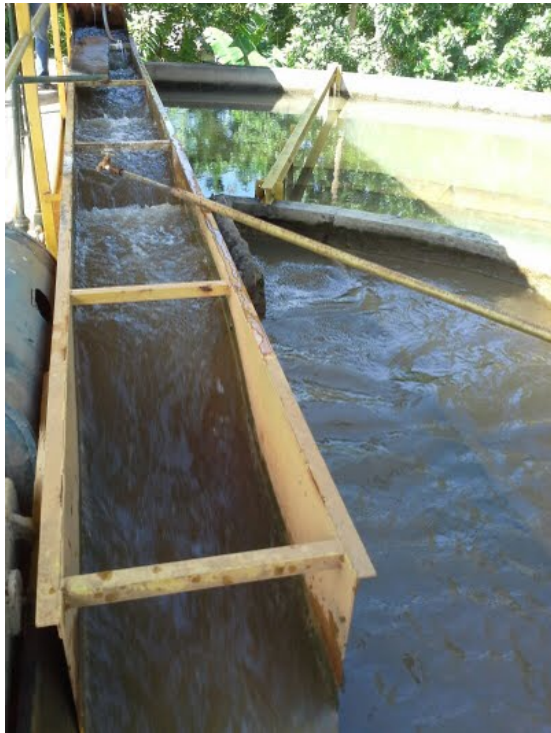
**Item 5.7:**

✓ Ausência de Macromedidor de entrada (Art. 5.6.6 da NBR 12215/1992). Prazo: Em até 180 dias

**Informações complementares:** A Calha Parshall para medição da entrada já foi adquirida, conforme recomendações do Diagnóstico, devendo ser instalada nas próximas semanas

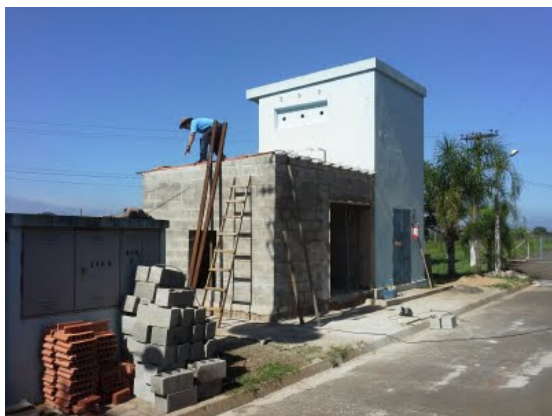
**Imagem(2):**

**Descrição(2):** Cabina para gerador em construção

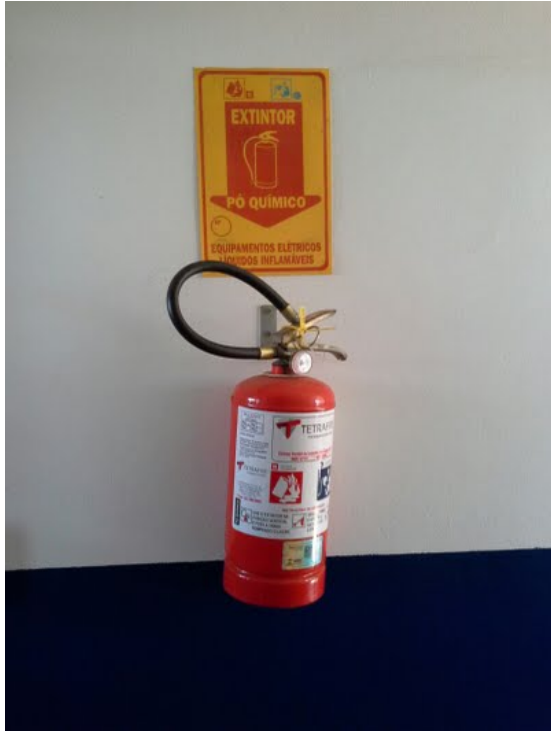
**Imagem(3):**

**Descrição(3):** Extintor de incêndio

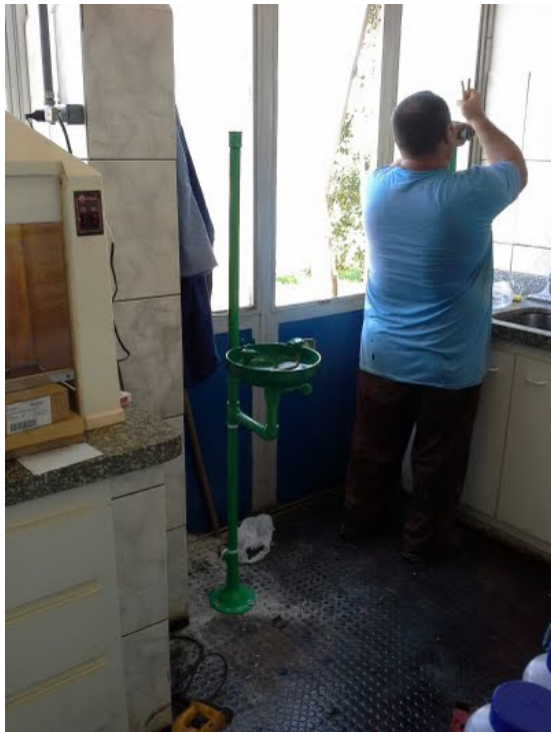
**Imagem(4):**

**Descrição(4):** Chuveiro de emergência, cuja necessidade foi apontada no Diagnóstico, sendo instalado

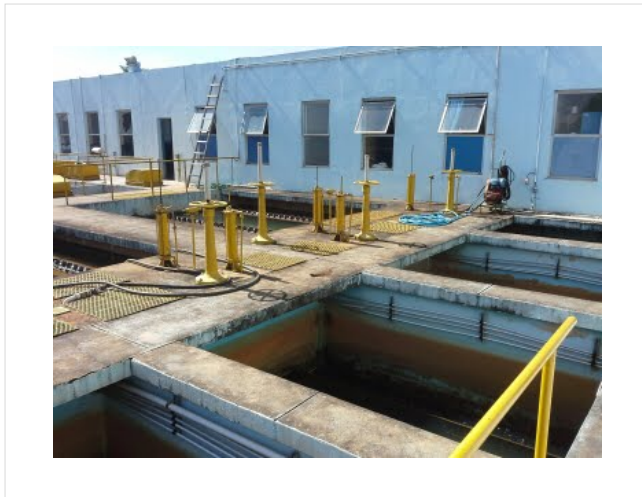
**Item 5.12:**

- ✓ Existência de locais sem guarda-corpos ou escadas adequadas (Art. 5.21.1 da NBR 12216/1992). Prazo: Imediato

**Informações complementares:** Chuveiro de emergência, cuja necessidade foi apontada no Diagnóstico, estava sendo instalado na ocasião da inspeção. Os guarda-corpos nos decantadores e filtros, por sua vez, não haviam sido instalados.

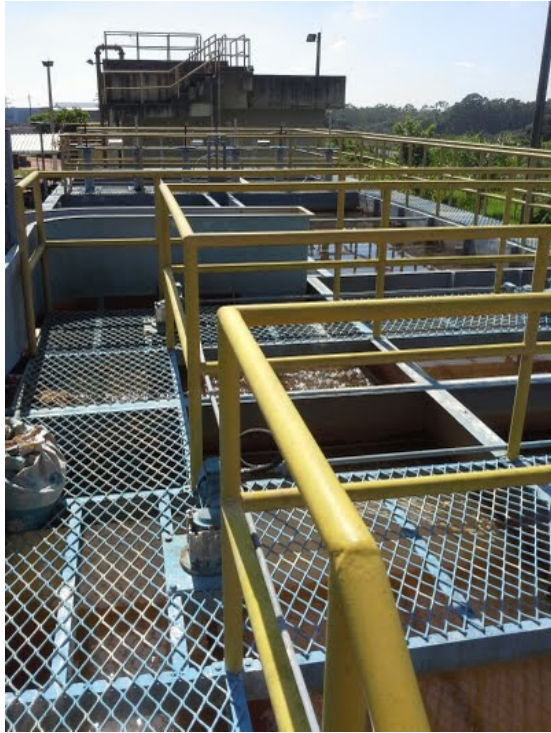
**Imagem(2):**

**Descrição(2):** ETA 3 e tratamento de lodo das ETAs 2 e 3 ao fundo

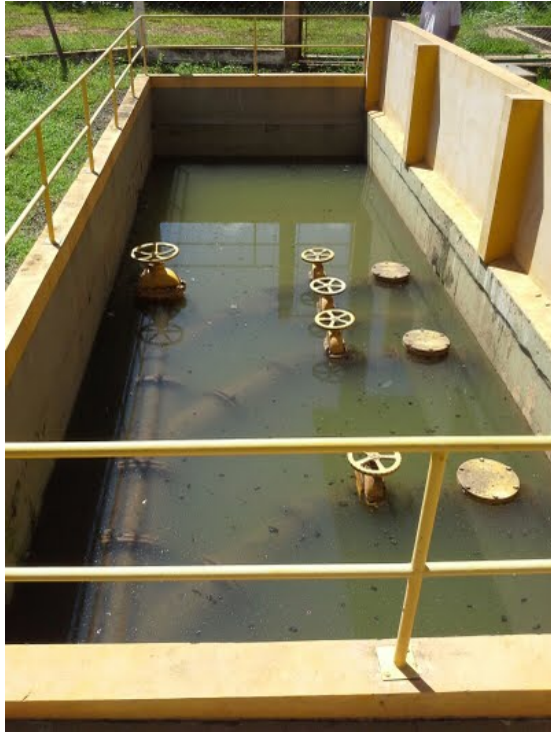
**Item 7.9:**

- ✓ Existência de vazamentos aparentes (Art. 2º da Lei Federal 11.445/2007). Prazo: Imediato

**Informações complementares:** Vazamento na caixa de registros, identificado no Diagnóstico, ainda não foi reparado.

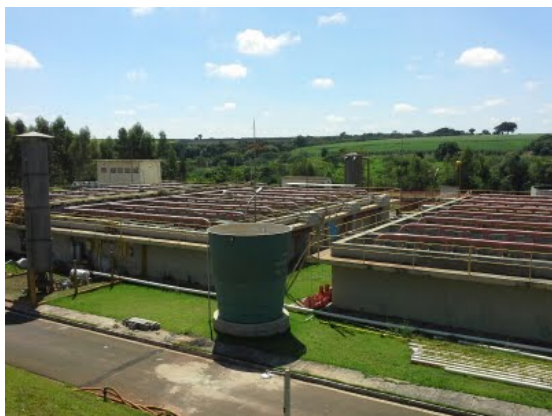
**Imagem(2):**

**Descrição(2):** Canalizações para coleta e queima de gases, em projeto quando da elaboração do Diagnóstico, já haviam sido instaladas em 3 dos 4 reatores na ocasião da inspeção

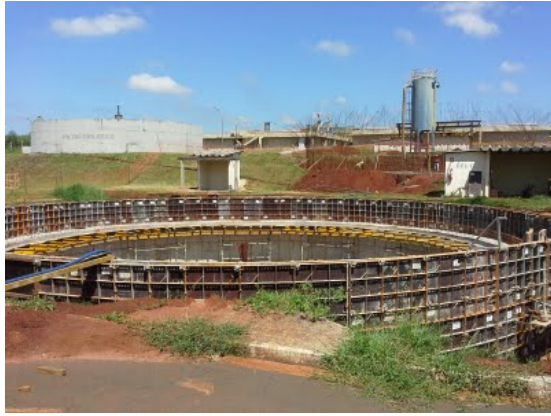
**Imagem(3):**

**Descrição(3):** Obras de construção de mais um filtro biológico e decantador, na ocasião da inspeção
