**RELATÓRIO DE FISCALIZAÇÃO TÉCNICA DOS SISTEMAS DE ÁGUA E
ESGOTO DO MUNICÍPIO DE
RIBEIRÃO PRETO**

PRESTADOR: DEPARTAMENTO DE ÁGUA E ESGOTO DE RIBEIRÃO PRETO - DAERP

Relatório R2 – Diagnóstico

Americana, dezembro de 2018

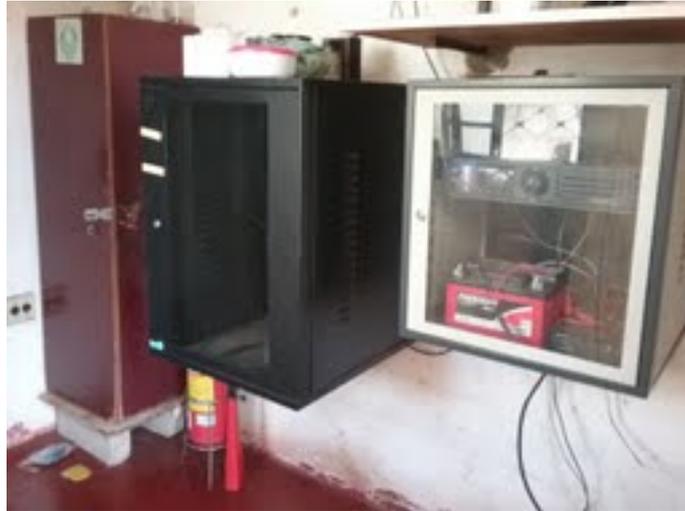
Imagem(3)

Descrição(3): Painel elétrico- eletrônico com equipamentos de transmissão de dados por telemetria, que não estão em funcionamento

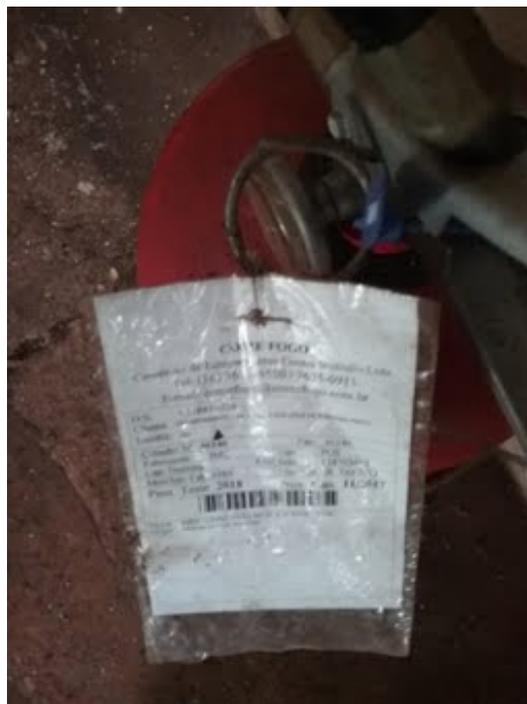
Imagem(6)

Descrição(6): Extintor de incêndio com o prazo de recarga vencido em nov/2017

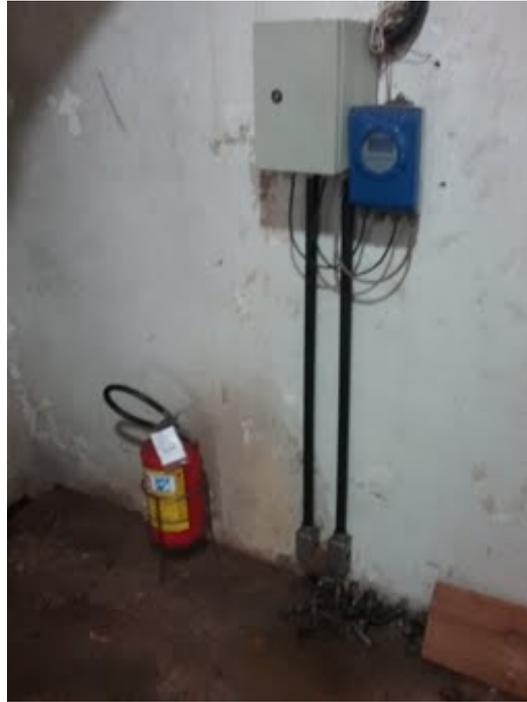
Imagem(7)

Descrição(7): Amostrador digital das vazões que ainda não é transmitido os dados por telemetria a uma CCO

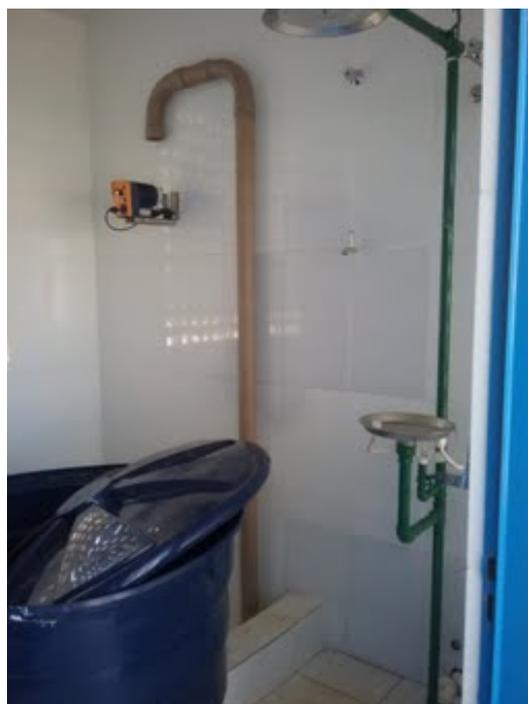
Imagem(6)

Descrição(6): Casa de química. Tampar o ralo da bacia de contenção.

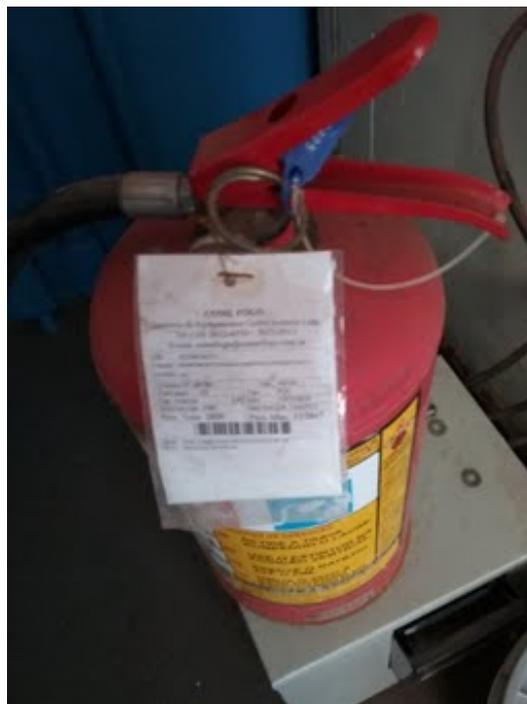
Descrição(6): Carga do extintor de incêndio com prazo de validade vencido

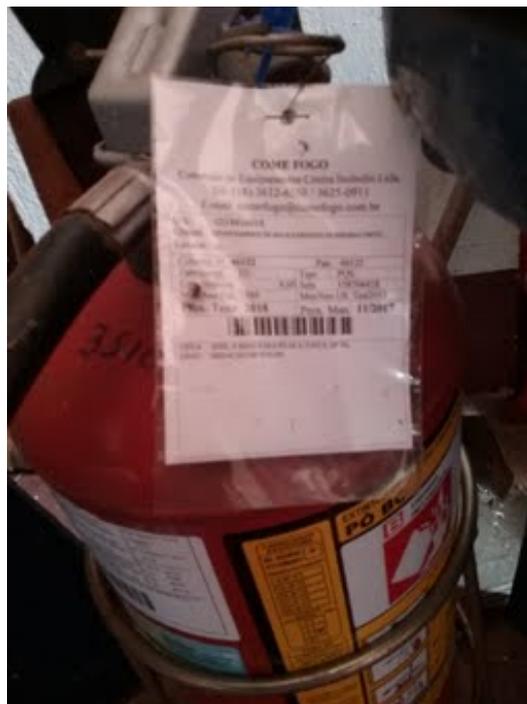
Imagem(8)

Descrição(8): Extintor de incêndio com a carga com o prazo de validade vencido

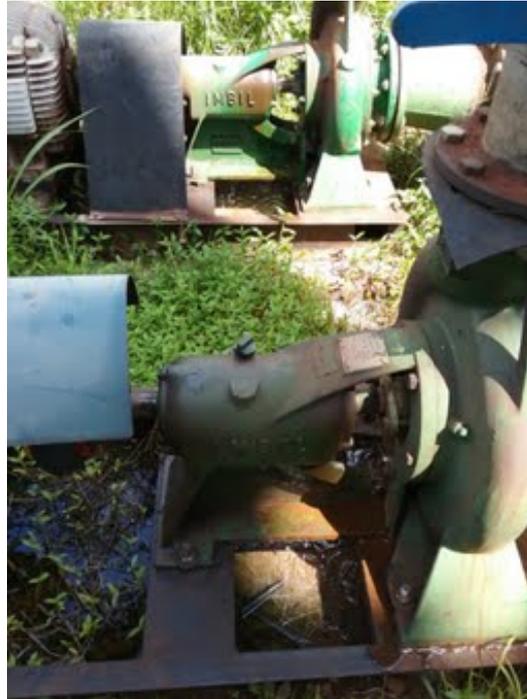
Imagem(9)

Descrição(9): Detalhe da água de lubrificação da gaxeta da bomba hidráulica com o sistema de drenagem impróprio

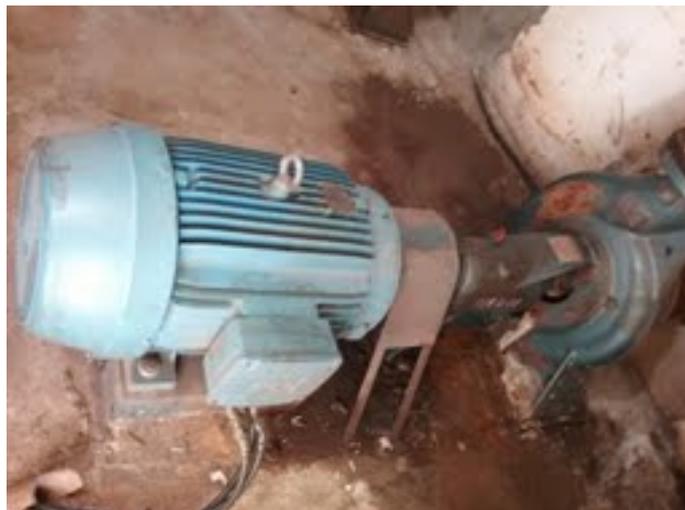
Imagem(5)

Descrição(5): Drenagem inadequada

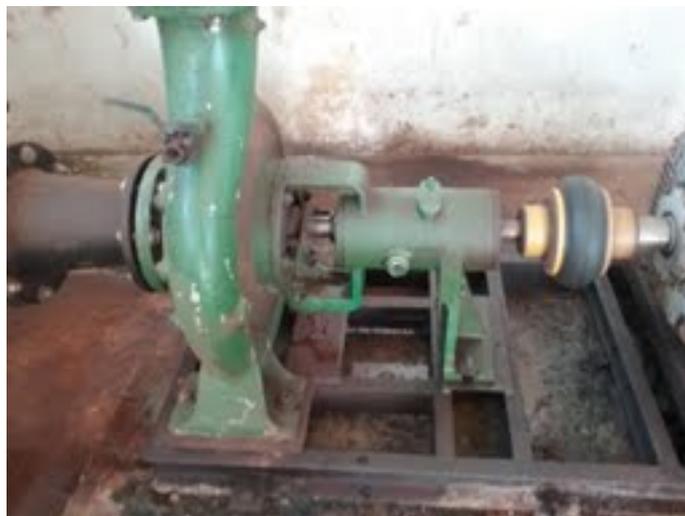
Descrição(4): Detalhe da ausência de sistema de drenagem da água de lubrificação da gaxeta da bomba hidráulica

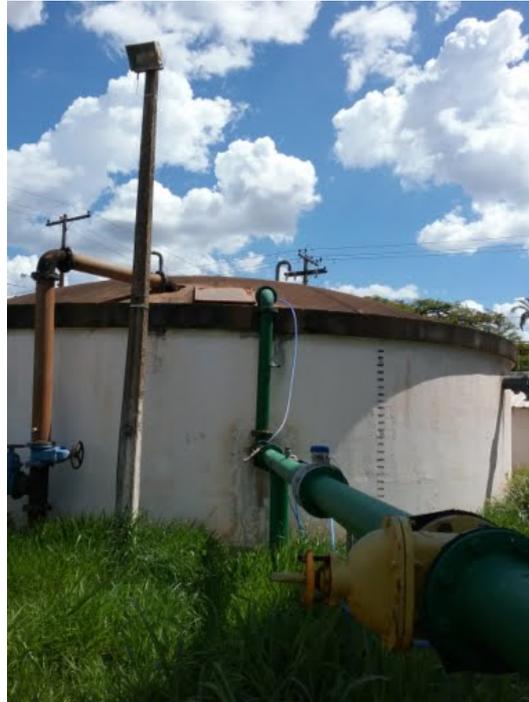
Item 6.4

Item 6.4: Existência de locais sem guarda-corpos ou escadas em situação inadequada (Art. 5.16 da NBR 12217/1994). Prazo: Em até 180 dias

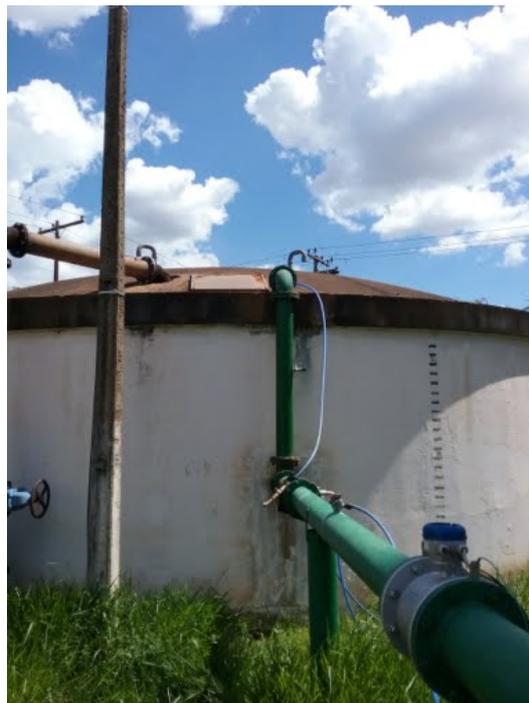
Item 6.10

Item 6.10: O reservatório sem tampas de inspeção em boas condições (Art. 5.13 da NBR 12217/1994). Prazo: Imediato

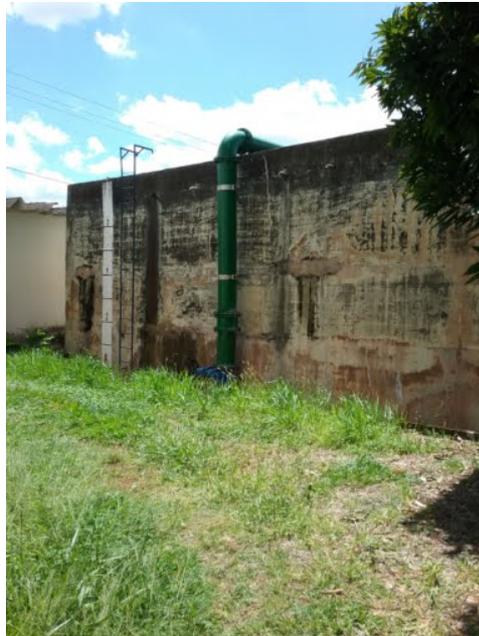
Imagem(1)

Descrição(1): Reservatório com vazamentos

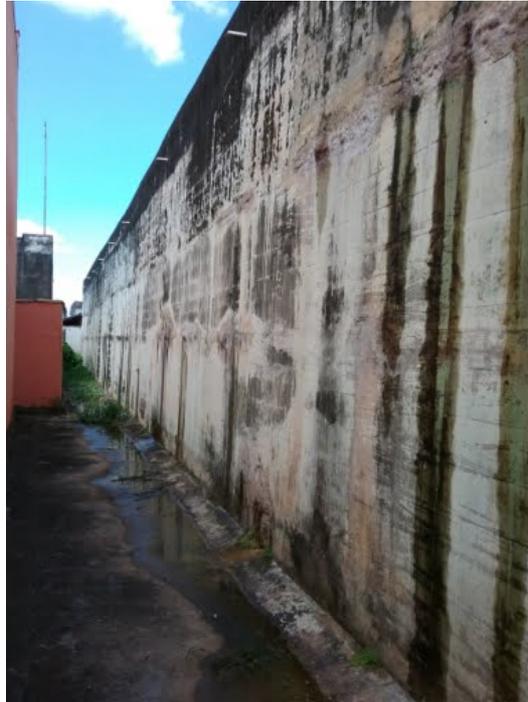
Imagem(2)

Descrição(2): Visão da estrutura lateral com vazamentos

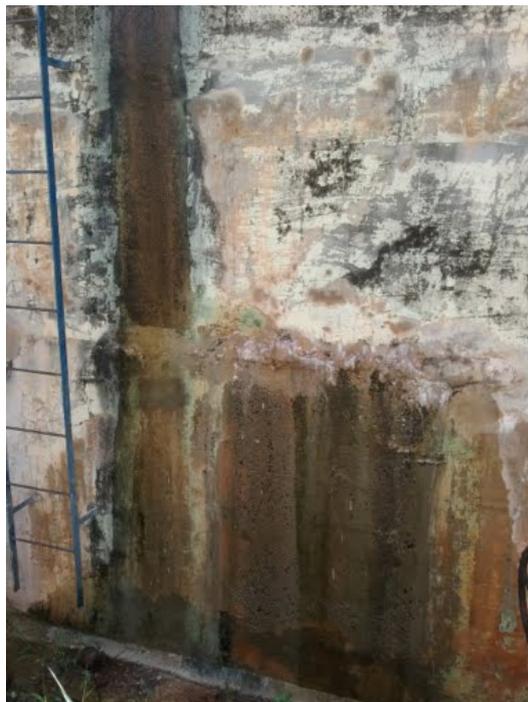
Item 6.3

Item 6.3: Existência de vazamentos aparentes nas instalações (Art. 2º da Lei Federal 11.445/2007).
Prazo: Imediato

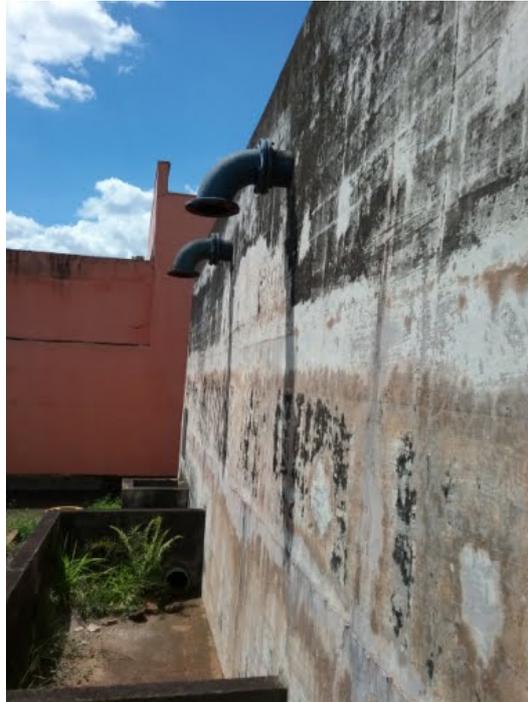
Item 6.9

Item 6.9: Inexistência de telas de proteção contra entrada de insetos e pequenos animais nas tubulações de ventilação (Art. 5.14 da NBR 12217/1994). Prazo: Imediato

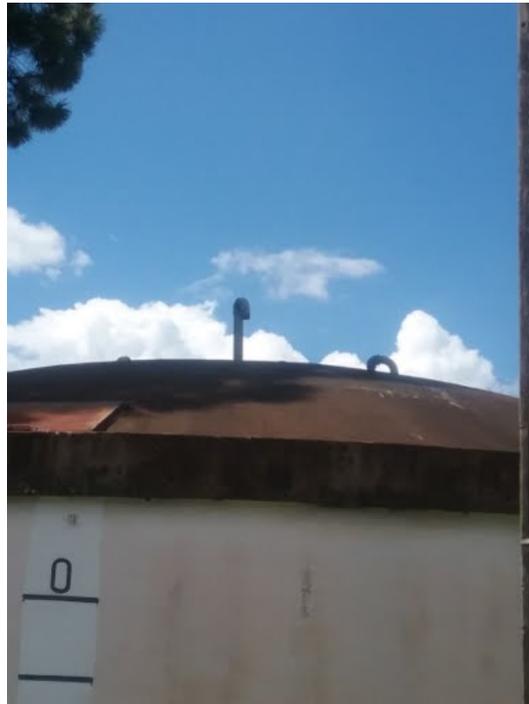
Item 6.9

Item 6.9: Inexistência de telas de proteção contra entrada de insetos e pequenos animais nas tubulações de ventilação (Art. 5.14 da NBR 12217/1994). Prazo: Imediato

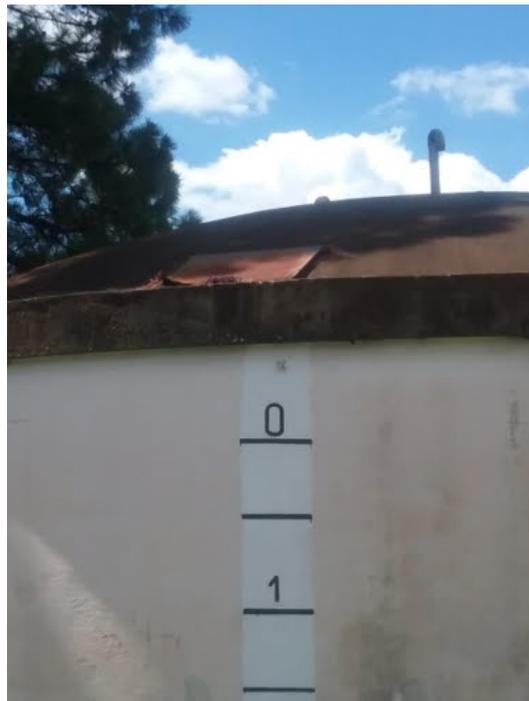
Item 6.10

Item 6.10: O reservatório sem tampas de inspeção em boas condições (Art. 5.13 da NBR 12217/1994).
Prazo: Imediato

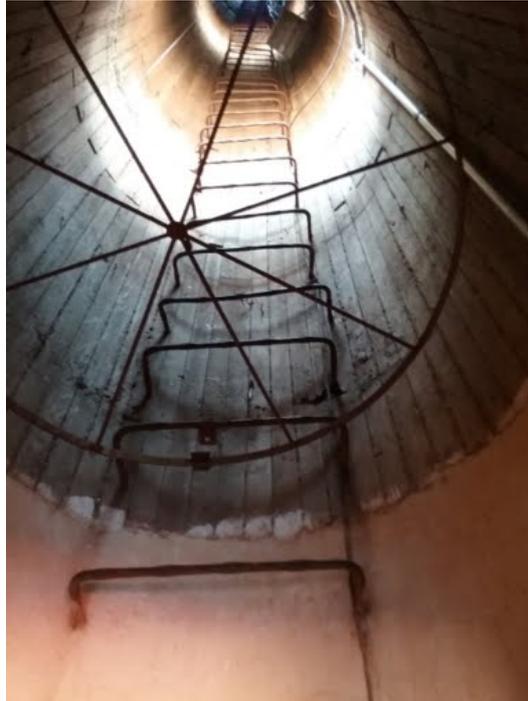
Item 6.4

Item 6.4: Existência de locais sem guarda-corpos ou escadas em situação inadequada (Art. 5.16 da NBR 12217/1994). Prazo: Em até 180 dias

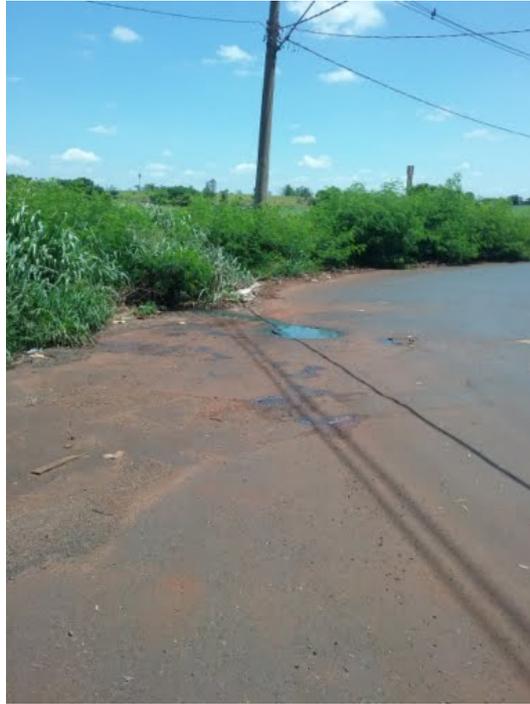
Item 7.9

Item 7.9: Existência de vazamentos aparentes (Art. 2º da Lei Federal 11.445/2007). Prazo: Imediato
