**RELATÓRIO DE FISCALIZAÇÃO TÉCNICA DOS SISTEMAS DE ÁGUA E  
ESGOTO DO MUNICÍPIO DE  
RIO CLARO**

**PRESTADOR: DAAE – DEPARTAMENTO DE ÁGUA E ESGOTOS DE RIO CLARO**

**Relatório R2 – Não Conformidades**

**Americana, julho de 2014**

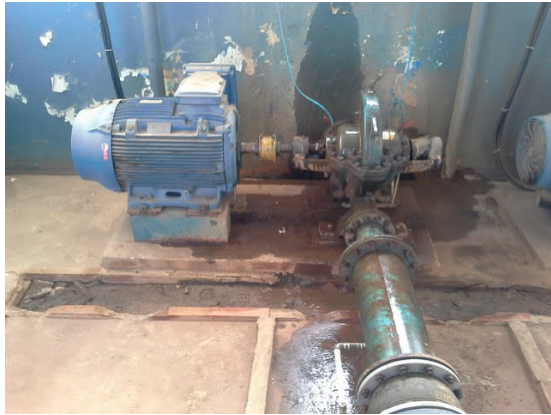
**Item 3.9:**

- ✓ Drenagem inadequada de água de lubrificação de gaxetas (Art. 5.5.2.1 da NBR 12214/1992). Prazo: Em até 180 dias

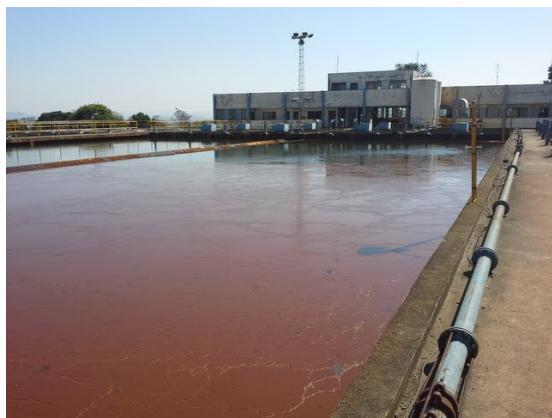
**Item 5.12:**

- ✓ Existência de locais sem guarda-corpos ou escadas adequadas (Art. 5.21.1 da NBR 12216/1992). Prazo: Imediato

**Informações complementares:** A substituição das grades de proteção na saída dos filtros está sendo realizada pelo DAAE.

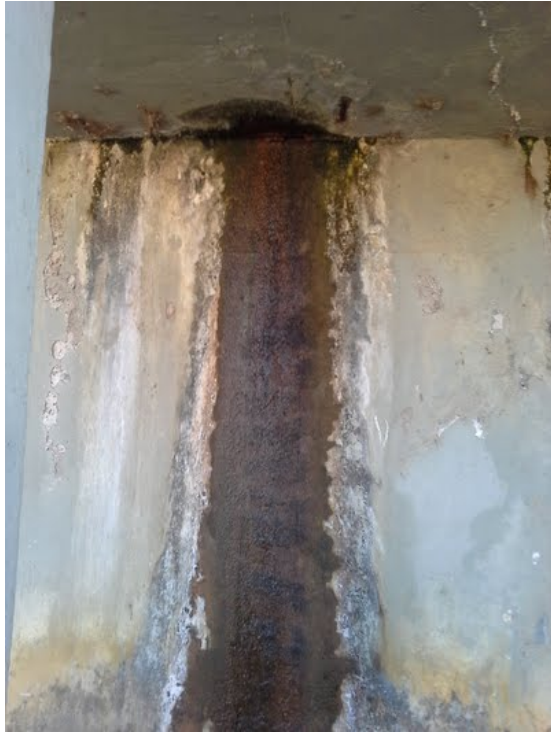
**Item 5.13:**

- ✓ Existência de vazamentos aparentes (Art. 2º da Lei Federal 11.445/2007). Prazo: Imediato

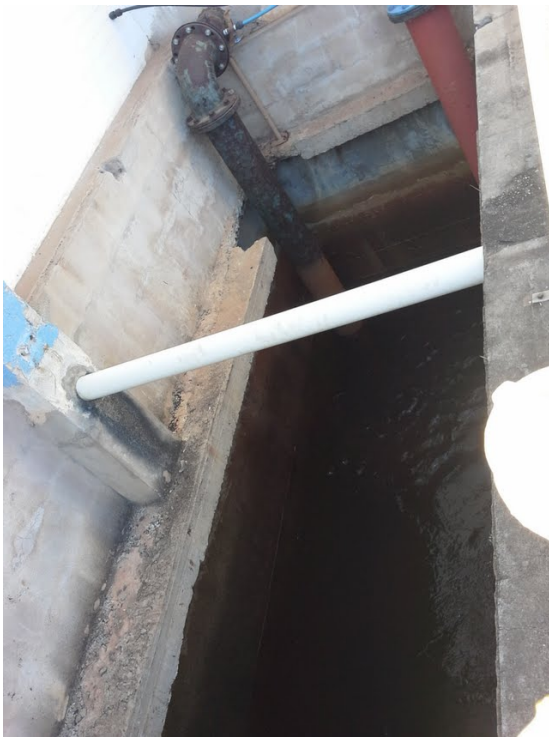
**Descrição(4):** Poço de sucção aberto

**Informações complementares:** O fechamento adequado do poço de sucção recomendado no Diagnóstico/2013 ainda não foi realizado. O mesmo deverá ser realizado para evitar possível contaminação da água e evitar risco de acidentes de trabalho.

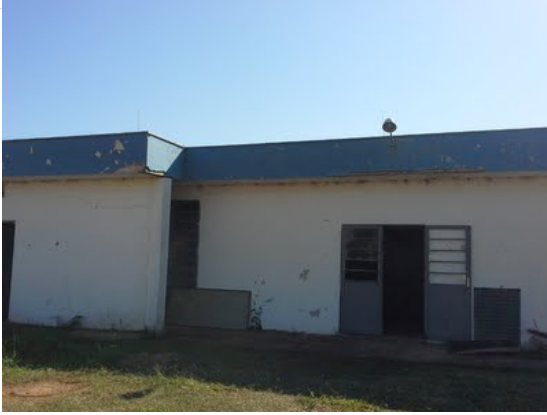
**Item 4.5:**

- ✓ Ausência de identificação da área (Art. 2º da Lei Federal 11.445/2007). Prazo: Em até 180 dias

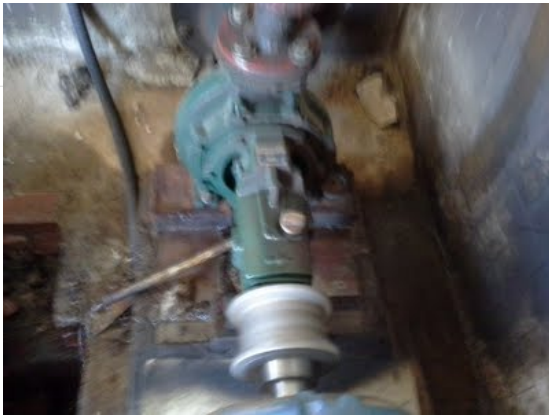
**Item 4.7:**

- ✓ Drenagem inadequada de água de lubrificação de gaxetas (Art. 5.5.2.1 da NBR 12214/1992). Prazo: Em até 180 dias

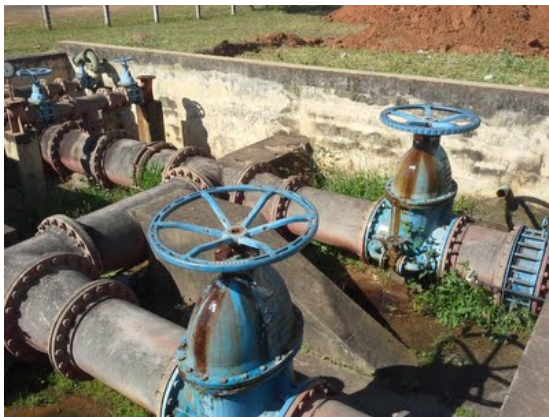
**Item 4.8:**

- ✓ Existência de vazamentos aparentes (Art. 2º da Lei Federal 11.445/2007). Prazo: Imediato
