**RELATÓRIO DE FISCALIZAÇÃO TÉCNICA DOS SISTEMAS DE ÁGUA E
ESGOTO DO MUNICÍPIO DE
SALTINHO**

**PRESTADOR: SECRETARIA MUNICIPAL DE PROJETOS E OBRAS, SERVIÇOS PÚBLICOS
E SANEAMENTO BÁSICO**

Relatório R2 – Não Conformidades

Americana, Novembro de 2015.

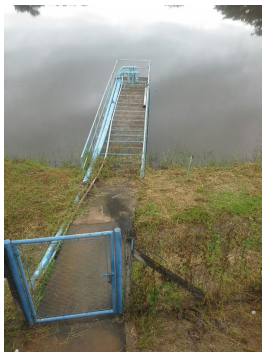
Imagem(1)

Descrição(1): Plataforma do sistema de captação superficial com bombas submersas junto ao barramento do córrego e nascente da gruta, que alimenta de água bruta as ETAs 1 e 2, situadas no mesmo local. **Imagem(2)**

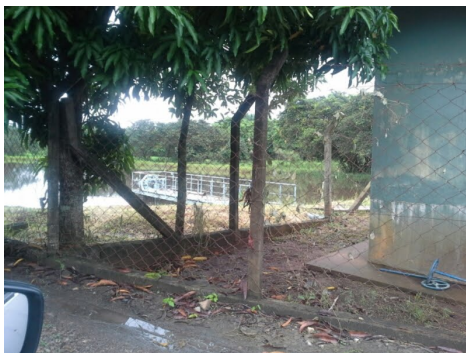
Descrição(2): Outra foto da plataforma de captação superficial mostrando que o local é cercado, restringindo o acesso de pessoas sem a devida autorização.

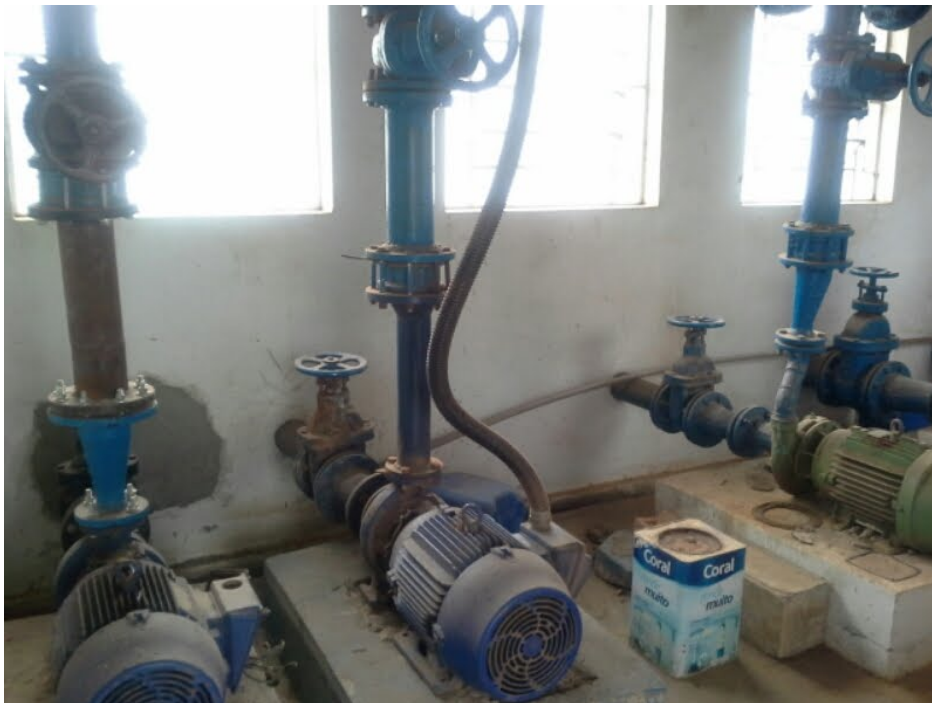
Imagem(1)

Descrição(1): Conjuntos moto-bombas de recalque de água tratada, que alimentam um grande Reservatório semi-enterrado situado na estrada municipal do Formigueiro, próximo ao entroncamento com a Rodovia Cornélio Pires.

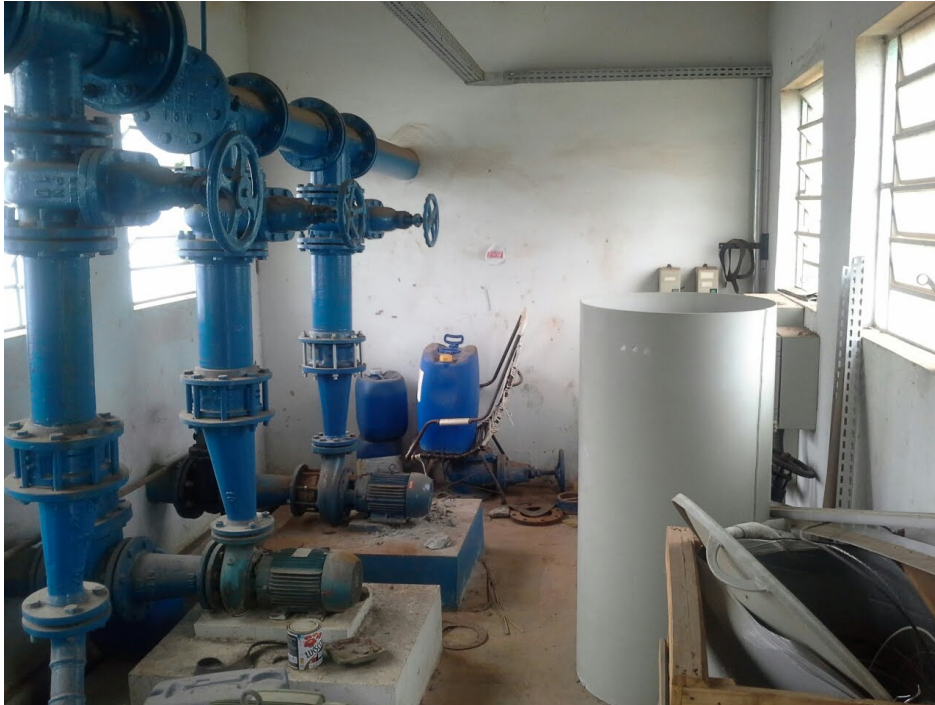
Imagem(2)

Descrição(2): Vista de dois barriletes de tubulações de recalque de água, independentes e alimentados por Reservatórios de água tratada.

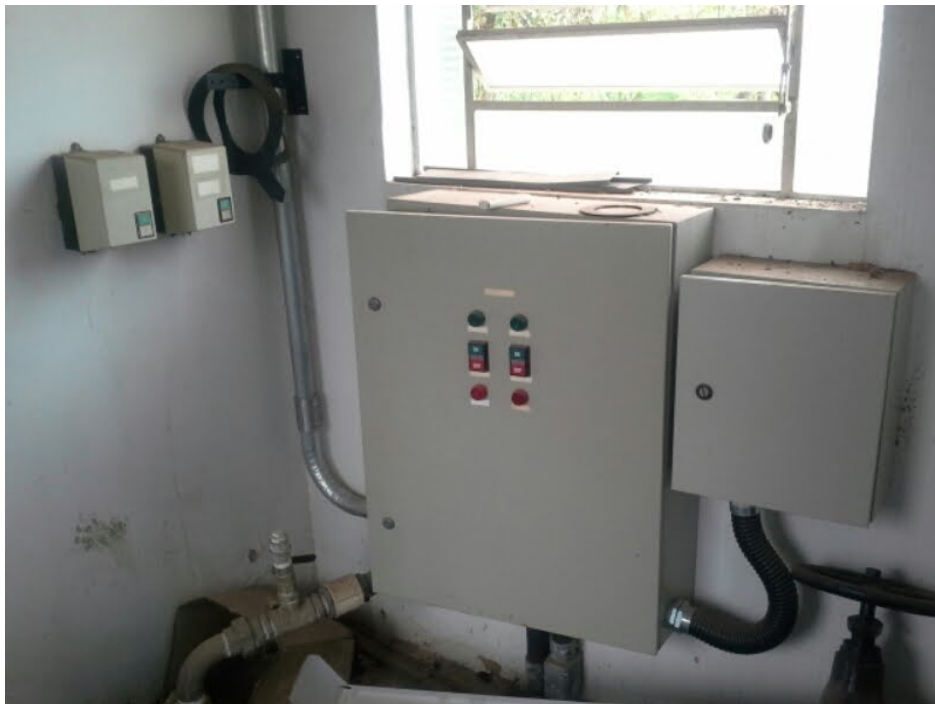
Imagem(3)

Descrição(3): Painéis de comando elétrico dos conjuntos moto-bombas.

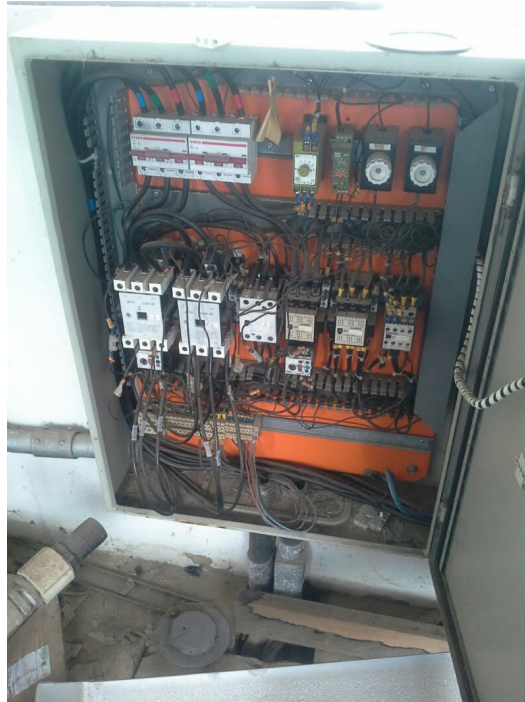
Imagem(4)

Descrição(4): Detalhe do painel elétrico maior.

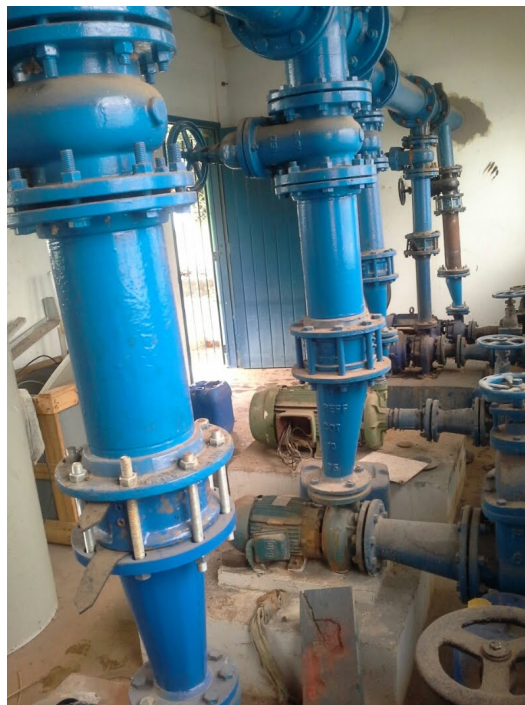
Imagem(5)

Descrição(5): Outra vista dos conjuntos moto-bombas e barriletes.

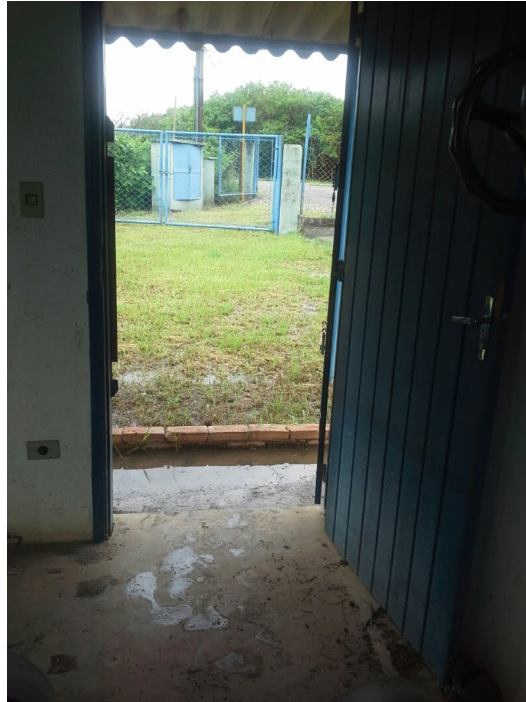
Imagem(6)

Descrição(6): Detalhe da abertura da porta de entrada da EEAT, ressaltando as dificuldades existentes para a retirada dos conjuntos moto-bombas, sem auxílio de uma talha e monovia de trilhos .

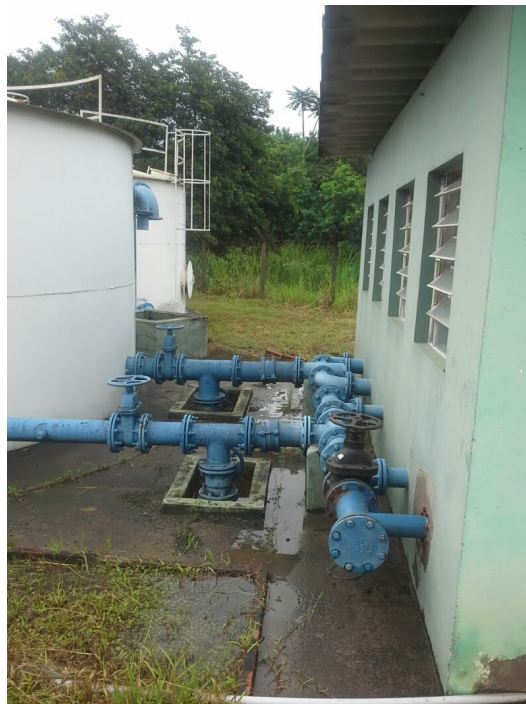
Imagem(7)

Descrição(7): Detalhe dos barriletes externos que trazem água tratada dos reservatórios metálicos apoiados da ETA 1 e 2 e alimentam as bombas da EEAT.

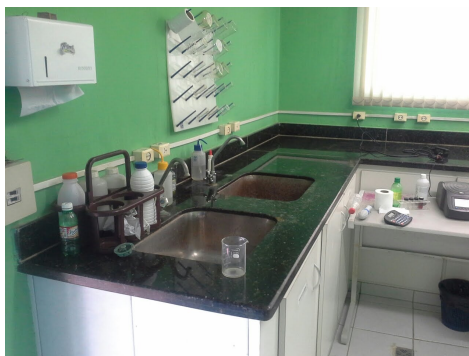
Imagem(1)

Descrição(1): Bancada do laboratório de análises químicas da ETA 1 e 2.

Não são realizadas as análises químicas do parâmetro relativo ao Alumínio.

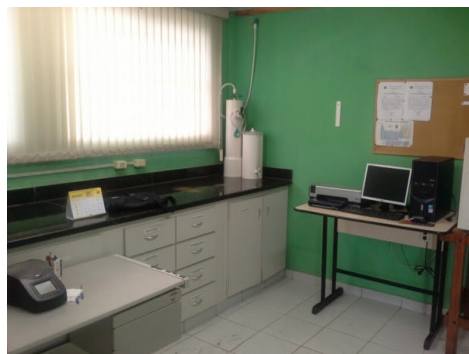
Imagem(2)

Descrição(2): Outra foto do laboratório das ETAs.

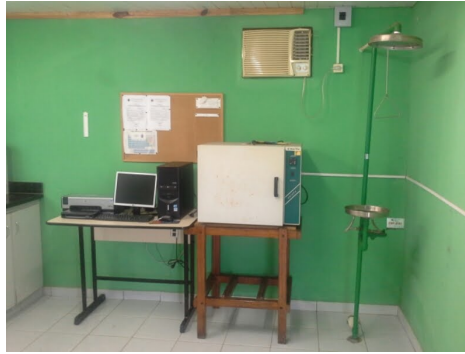
Imagem(3)

Descrição(3): Detalhes do chuveiro de emergência e da mufla do laboratório.

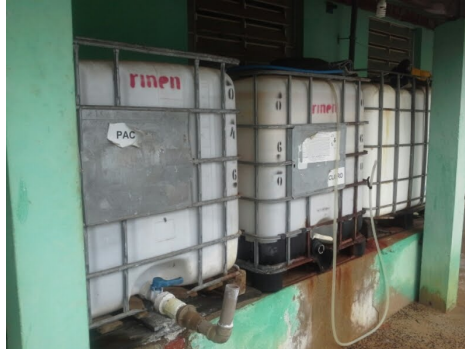
Imagem(4)

Descrição(4): Estocagem de hipoclorito de sódio e PAC.

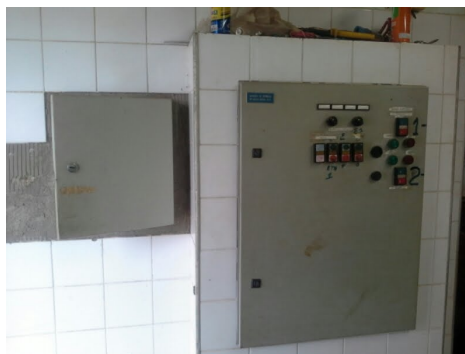
Imagem(5)

Descrição(5): Painéis elétricos de comandos dos conjuntos moto-bombas

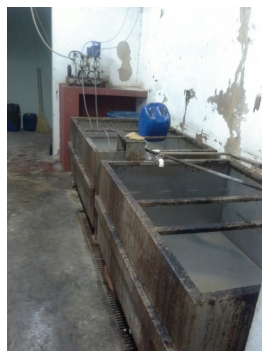
Imagem(6)

Descrição(6): Tanques com as misturas de PAC e bombas dosadoras de aplicação nos processos de floculação das ETAs 1 e 2 compactas.

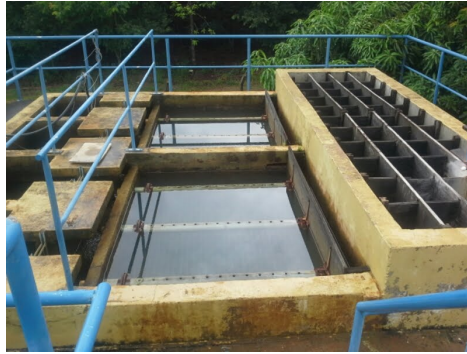
Imagem(7)

Descrição(7): Vista geral da ETA 2 compacta.

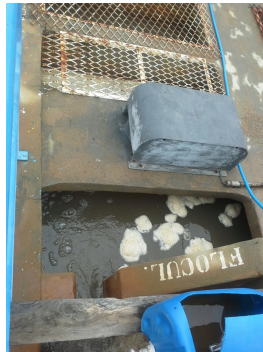
Imagem(8)

Descrição(8): Vista da ETA 1 compacta.

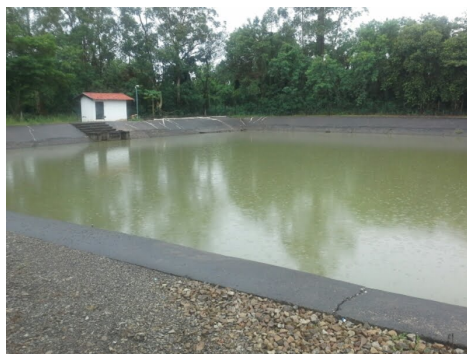
Imagem(1)

Descrição(1): Lagoa facultativa e ao fundo casa de cloração e desinfecção do efluente tratado, dentro da chicana do tanque de contato, antes do lançamento no Ribeirão.

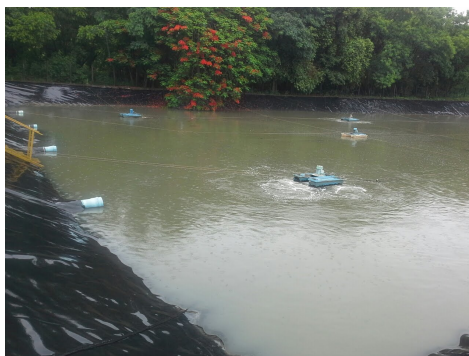
Imagem(2)

Descrição(2): Lagoa aeróbia com aeradores elétricos de superfície.

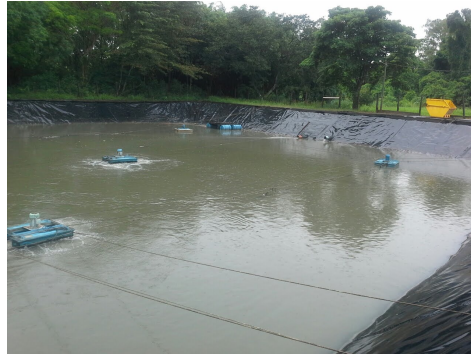
Imagem(3)

Descrição(3): Detalhes dos areadores de superfície em funcionamento.

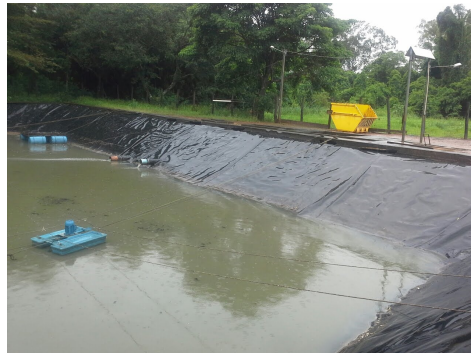
Imagem(4)

Descrição(4): Detalhe da entrada do esgoto bruto na lagoa aeróbia, o qual, já passou pelo tratamento preliminar de gradeamento e desarenação.

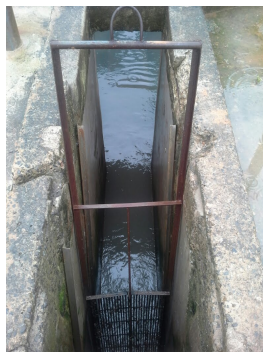
Imagem(5)

Descrição(5): Gradeamento na entrada do esgoto bruto.

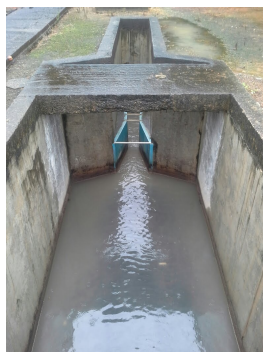
Imagem(6)

Descrição(6): Desarenador de câmara única e na sequencia uma calha parshal.

Item 8.8: Ausência de equipamento desarenador reserva (Art. 6.1.2.4 da NBR 12209/1992). Prazo: Em até 180 dias

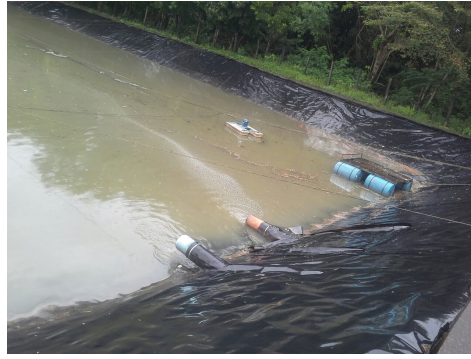
Imagem(7)

Descrição(7): Detalhe dos tubos de entrada do esgoto bruto na lagoa aeróbia, após o tratamento preliminar.

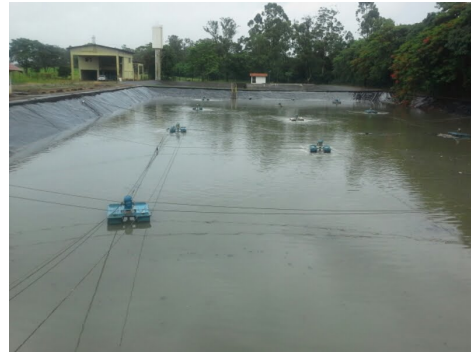
Imagem(8)

Descrição(8): Vista geral da sequência das duas lagoas aeróbia e facultativa.

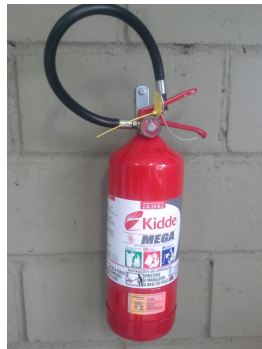
Imagem(9)

Descrição(9): Extintor de incêndio, recentemente instalado, após a fiscalização e elaboração do Relatório R1 - Diagnóstico.

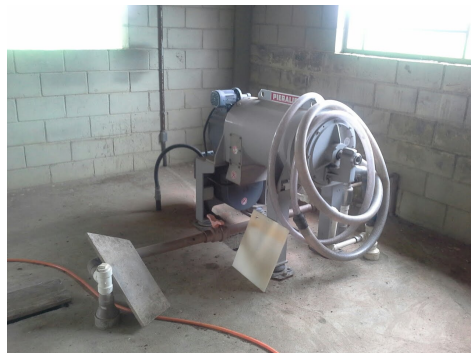
Imagem(10)

Descrição(10): Centrifuga desaguadora de lodo no local, mas que ainda não funcionou desde a implantação da ETE.

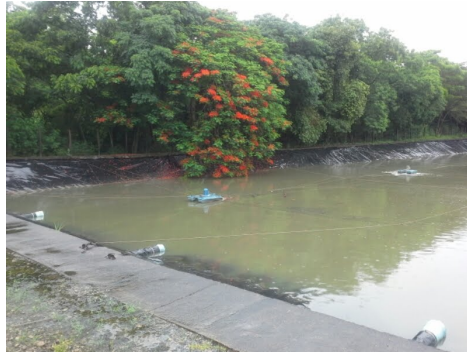
Imagem(11)

Descrição(11): Detalhe das árvores avançando o crescimento sobre a lagoa aeróbia e derrubando folhas e galhos, favorecendo o entupimento das tubulações hidráulicas do sistema de tratamento.

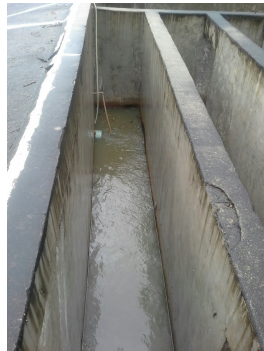
Imagem(12)

Descrição(12): Detalhe da chicana do tanque de contato, onde é realizada a desinfecção do efluente tratado com hipoclorito.

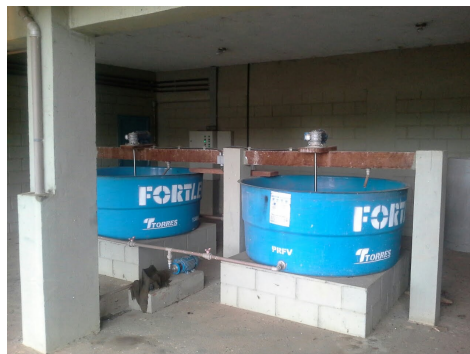
Imagem(13)

Descrição(13): Reservatórios da mistura de pac ao lodo à desidratar posteriormente na centrífuga. Ressalta-se que estes, ainda não entraram em funcionamento desde a implantação da ETE.

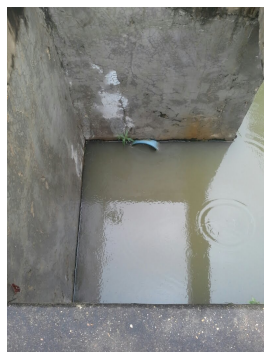
Imagem(14)

Descrição(14): Detalhe do efluente tratado junto à tubulação de saída de lançamento no Ribeirão.

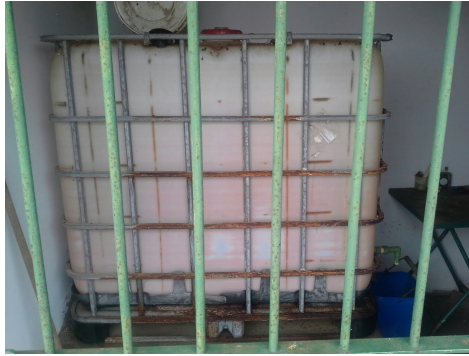
Imagem(15)

Descrição(15): Tanque de hipoclorito de sódio para realizar a desinfecção do efluente tratado no tanque de contato.

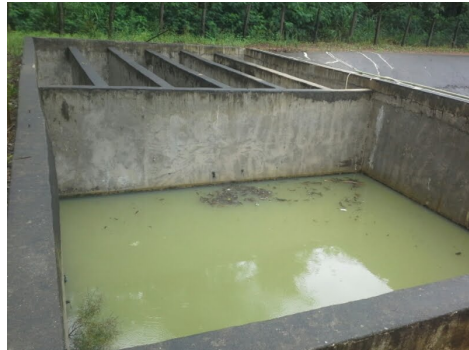
Imagem(16)

Descrição(16): Detalhe do tanque de contato com material flutuante, folhas e galhos das árvores próximas.

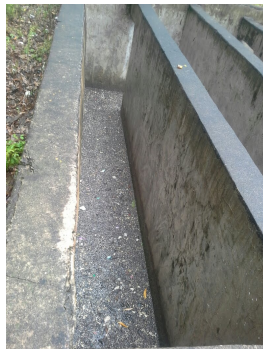
Imagem(17)

Descrição(17): Detalhe de um canal da chicana do tanque de contato, totalmente tomado de resíduos sólidos em suspensão, provavelmente com orgânicos, de folhas e galhos das árvores próximas, que segundo informações do DAE, já provocaram entupimentos nas tubulações.

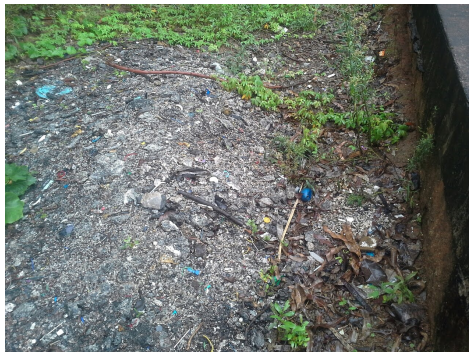
Imagem(18)

Descrição(18): Detalhe do amontoado de resíduos sólidos retirados do tanque de contato que foi depositado ao lado do mesmo, aguardando a realização da sua retirada e a correta destinação final.

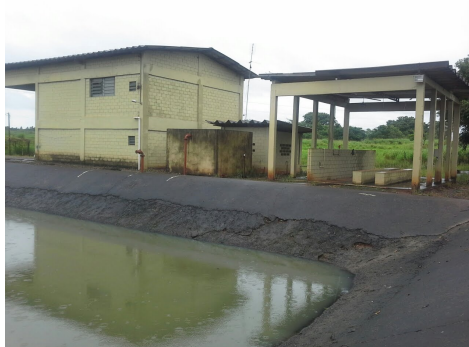
Imagem(19)

Descrição(19): Vista geral de parte da lagoa facultativa, da estrutura coberta e aberta nas laterais do lavador de caçambas de conteção de lodo desidratado, cuja estrutura é provida de monovia e talha para carga e descarga das memas na operação de lavagens. Também visualiza-se uma edificação de dois pavimentos, que abriga a centrífuga desaguadora de lodo e o laboratório de análises químicas que não está equipado e não funciona desde a implantação da ETE.

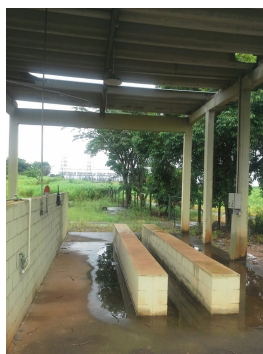
Imagem(20)

Descrição(20): Detalhe da estrutura do lavador das caçambas e equipamentos da ETE.
