**RELATÓRIO DE FISCALIZAÇÃO TÉCNICA DOS SISTEMAS DE ÁGUA E
ESGOTO DO MUNICÍPIO DE
SALTO**

**PRESTADOR: SERVIÇO AUTÔNOMO DE ÁGUA E ESGOTO DE SALTO – SAAE E
CONASA SANESALTO S/A**

Relatório R2 – Não Conformidades

Americana, fevereiro de 2015

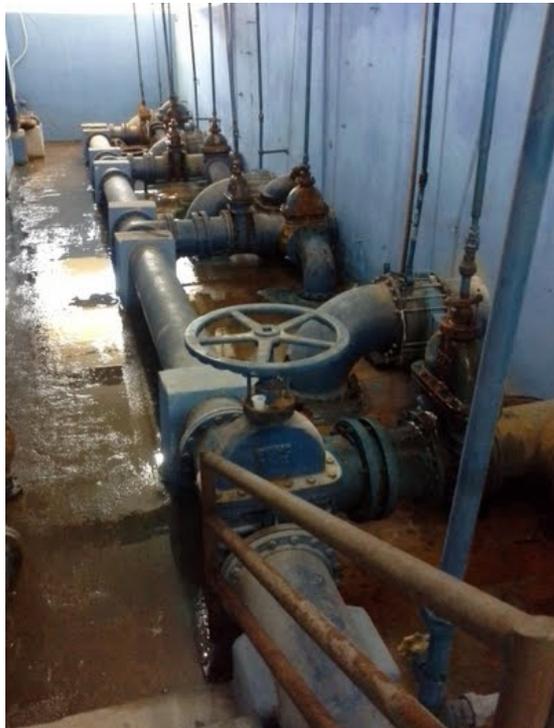
Item 5.13:

- ✓ Existência de vazamentos aparentes (Art. 2º da Lei Federal 11.445/2007). Prazo: Imediato

Informações complementares: Há inundação da galeria de saída de filtros nas operações de limpeza.

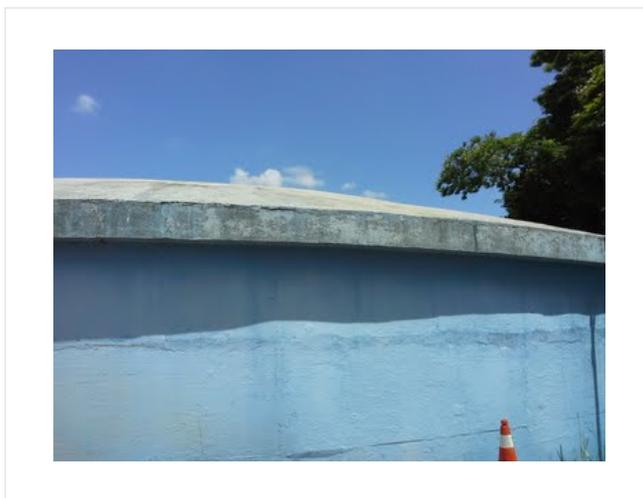
Item 6.5:

- ✓ Inexistência de guarda corpo na laje de cobertura (Art. 5.16.6 da NBR 12217/1994). Prazo: Em até 180 dias

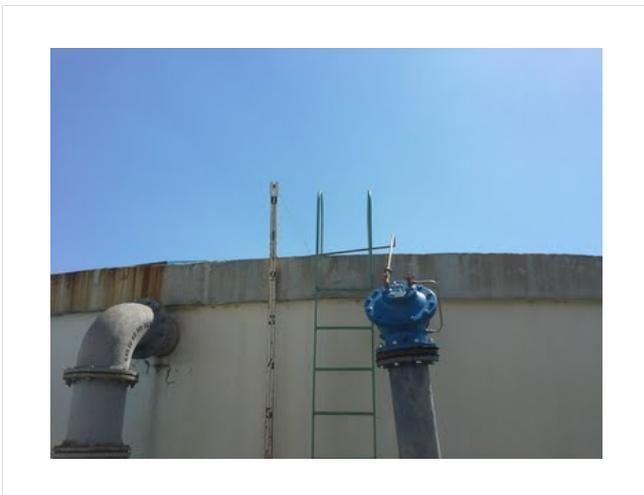
Item 6.5:

- ✓ Inexistência de guarda corpo na laje de cobertura (Art. 5.16.6 da NBR 12217/1994). Prazo: Em até 180 dias

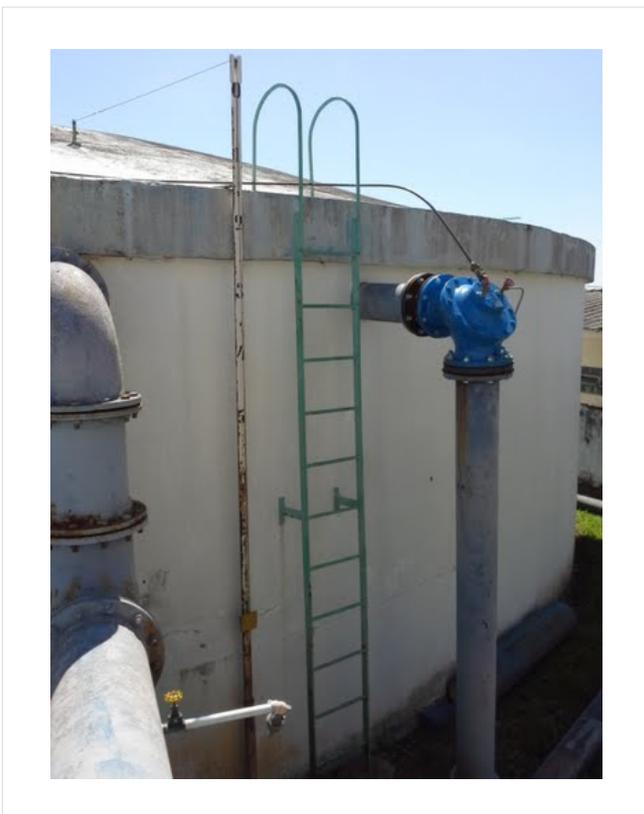
Item 6.6:

- ✓ Inexistência de guarda-corpo de proteção na escada externa dos reservatórios elevados (Art. 5.16.6 da NBR 12217/1994). Prazo: Em até 180 dias

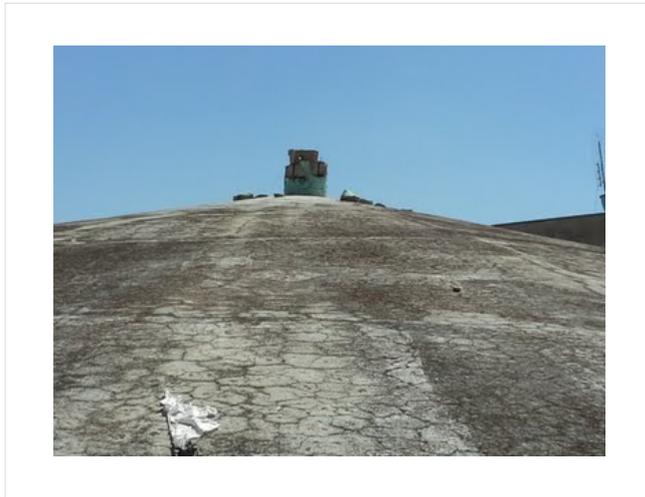
Item 6.9:

- ✓ Inexistência de telas de proteção contra entrada de insetos e pequenos animais nas tubulações de ventilação (Art. 5.14 da NBR 12217/1994). Prazo: Imediato

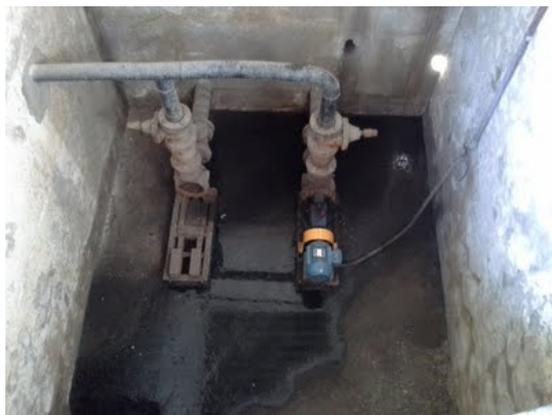
Item 7.3:

- ✓ Ausência de conjunto moto-bomba reserva (Art. 4.2.3.4 da NBR 12208/1992). Prazo: Em até 180 dias

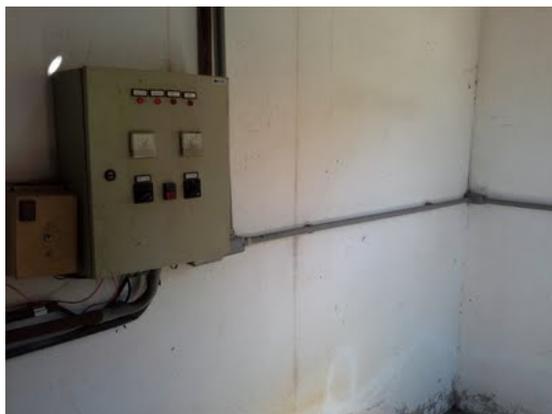
Item 7.4:

- ✓ Ausência de extintor de incêndio (Art. 10.9 da NR 10 e Art. 23.1 da NR 23). Prazo: Imediato

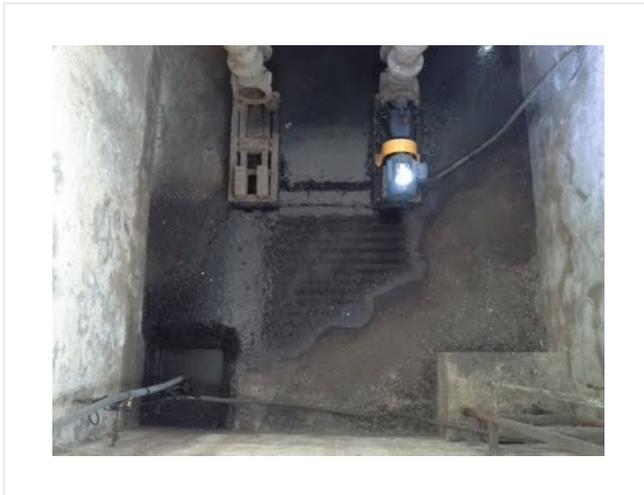
Item 7.8:

- ✓ Drenagem inadequada de água de lubrificação de gaxetas (Art. 5.14 da NBR 12208/1992). Prazo: Em até 180 dias
