**RELATÓRIO DE FISCALIZAÇÃO TÉCNICA DOS SISTEMAS DE ÁGUA E  
ESGOTO DO MUNICÍPIO DE  
SANTA BÁRBARA D'OESTE**

**PRESTADOR: DAE – DEPARTAMENTO DE ÁGUA E ESGOTO DE SANTA BÁRBARA  
D'OESTE**

**Relatório R2 – Não Conformidades**

**Americana, junho de 2014**

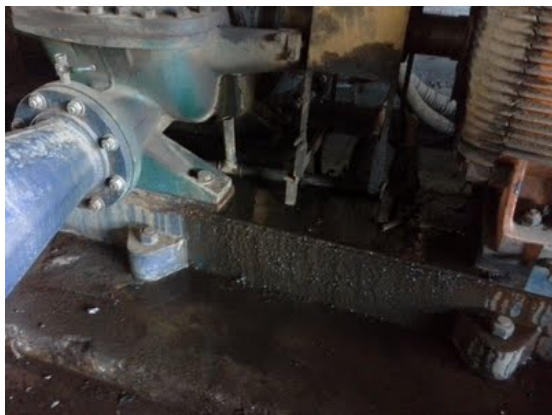
### Item 3.9:

- ✓ Drenagem inadequada de água de lubrificação de gaxetas (Art. 5.5.2.1 da NBR 12214/1992). Prazo: Em até 180 dias

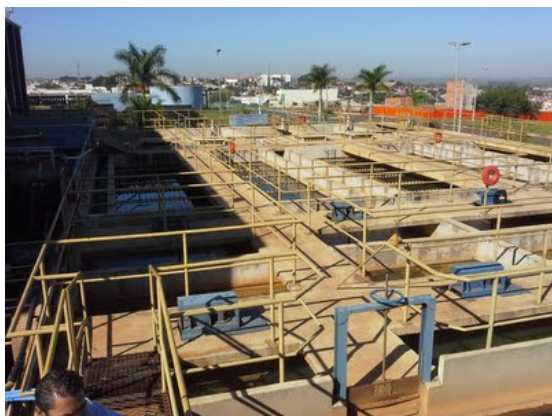
**Descrição(2):** ETA V, antes desativada, em operação

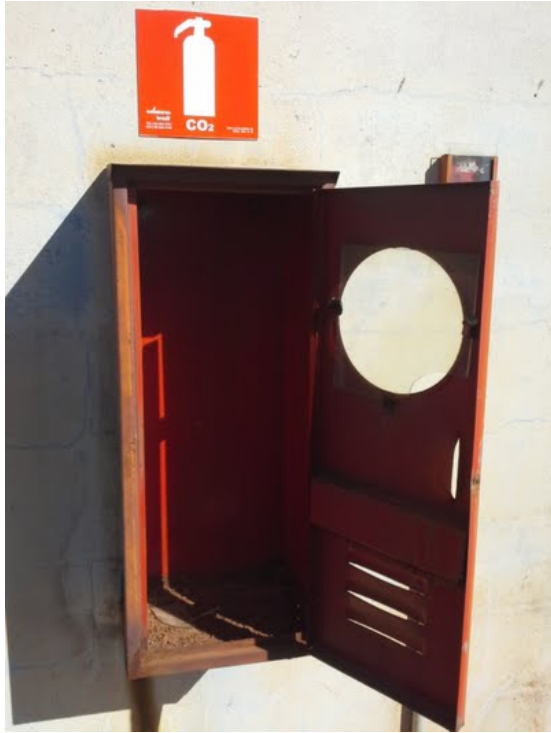
**Item 4.4:**

- ✓ Ausência de extintor de incêndio (Art. 10.9 da NR 10 e Art. 23.1 da NR 23). Prazo: Imediato

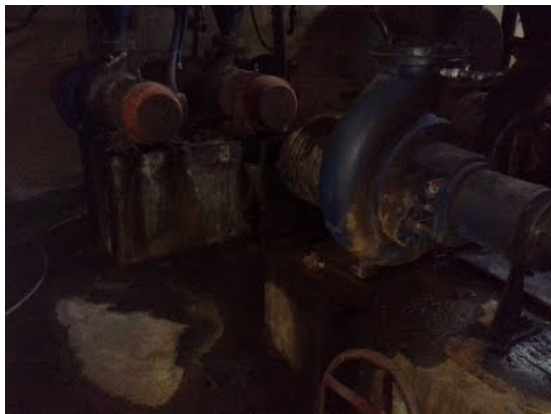
**Item 4.7:**

- ✓ Drenagem inadequada de água de lubrificação de gaxetas (Art. 5.5.2.1 da NBR 12214/1992). Prazo: Em até 180 dias

**Informações complementares:** Drenagem de gaxetas e iluminação deficientes.

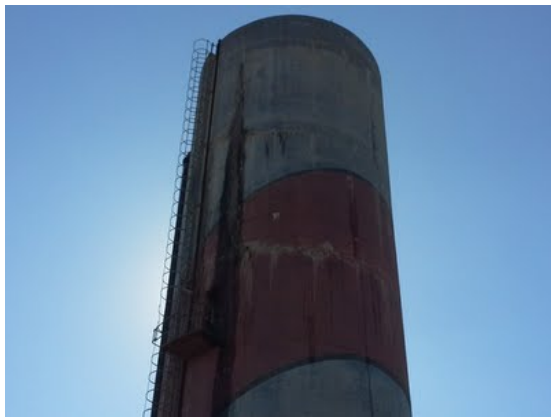
**Item 6.3:**

- ✓ Existência de vazamentos aparentes nas instalações (Art. 2º da Lei Federal 11.445/2007). Prazo: Imediato

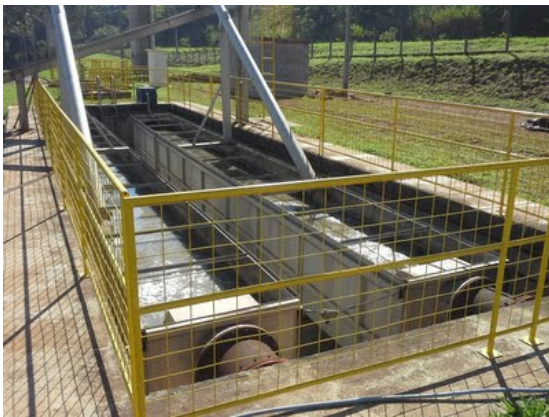
**Descrição(3):** Guarda-corpo do desarenador, que foi substituído

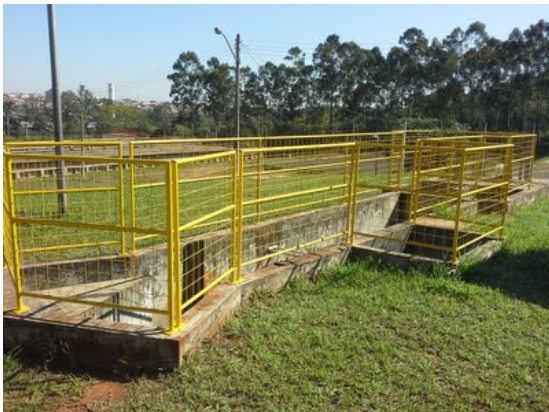
**Descrição(4):** Guarda-corpo da Calha Parshall, também substituído

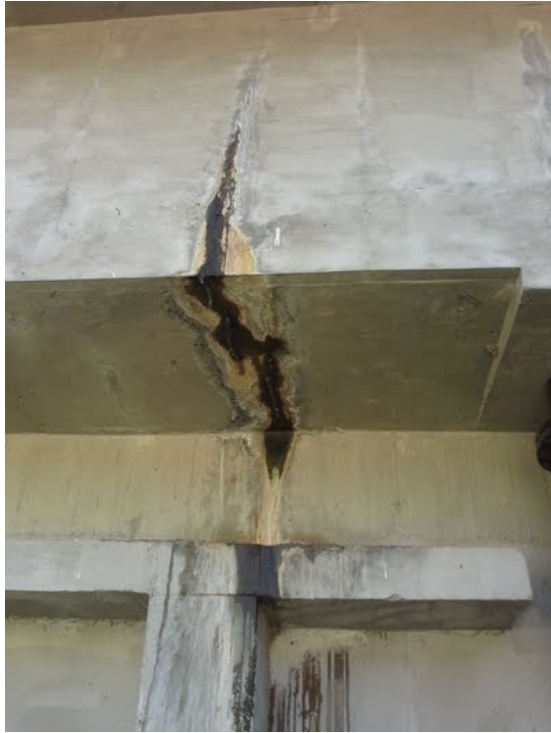
**Item 8.16:**

- ✓ Existência de vazamentos aparentes (Art. 2º da Lei Federal 11.445/2007). Prazo: Imediato

**Informações complementares:** Foram substituídos os guarda-corpos dos desarenadores e da Calha Parshall, cuja necessidade foi apontada no Diagnóstico. Ainda há vazamento no tanque de aeração. Os flotores estão sendo operados como floculadores, com desativação das câmaras de saturação, mas sem perda de eficiência. DBO de entrada e saída na ocasião da inspeção de 448 e 30 mg/L, respectivamente, com 93% de eficiência na remoção.
