**RELATÓRIO DE FISCALIZAÇÃO TÉCNICA DO SISTEMA DE ÁGUA E ESGOTO  
DO MUNICÍPIO DE  
SANTA RITA DO PASSA QUATRO**

**PRESTADOR: COMPANHIA ÁGUAS DE SANTA RITA – COMASA**

**Relatório R2 – Não Conformidades**

**Americana, agosto de 2016**

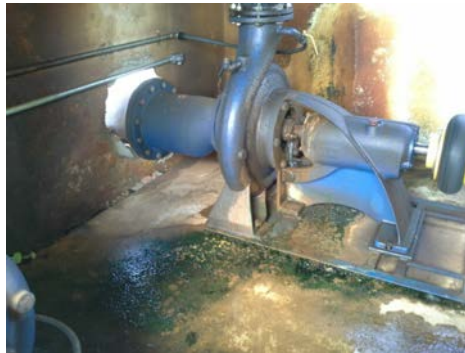
**Item 3.9**

| <b>NÃO CONFORMIDADES – Sistema de Abastecimento de Água</b> | | | |
|---|---|---|---|
| Captação Superficial - Represa Passa Quatro | 3.9 | Drenagem inadequada de água de lubrificação de gaxetas | Em até 180 dias |

**Item 3.9:** Drenagem inadequada de água de lubrificação de gaxetas (Art. 5.5.2.1 da NBR 12214/1992).  
Prazo: Em até 180 dias

**Informações complementares:** A COMASA irá automatizar essa captação.

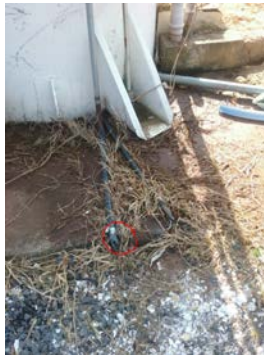
**Item 6.7**

| <b>NÃO CONFORMIDADES – Sistema de Abastecimento de Água</b> | | | |
|---|---|---|---|
| Reservatório 22 de Maio | 6.7 | Inexistência de pára-raios | Em até 180 dias |

**Item 6.7:** Inexistência de pára-raios em reservatórios elevados (Art. 5.16.7 da NBR 12217/1994). Prazo: Em até 180 dias

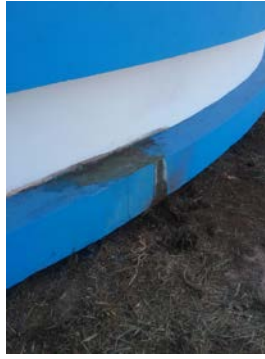
**Item 6.3**

| <b>NÃO CONFORMIDADES – Sistema de Abastecimento de Água</b> | | | |
|---|---|---|---|
| | 6.3 | Existência de vazamentos aparentes | Imediato |

**Item 6.3:** Existência de vazamentos aparentes nas instalações (Art. 2º da Lei Federal 11.445/2007).  
Prazo: Imediato

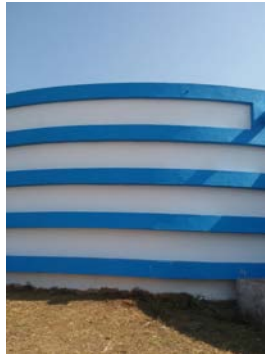
**Item 6.4**

| <b>NÃO CONFORMIDADES – Sistema de Abastecimento de Água</b> | | | |
|---|---|---|---|
| Reservatório Central ETA | 6.4 | Inexistência de locais sem guarda-corpos ou escadas em situação inadequada | Em até 180 dias |

**Item 6.4:** Existência de locais sem guarda-corpos ou escadas em situação inadequada (Art. 5.16 da NBR 12217/1994). Prazo: Em até 180 dias

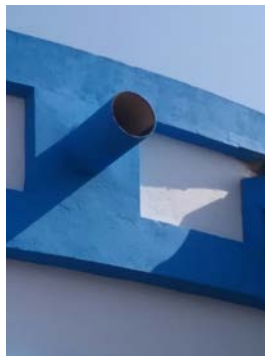
**Item 6.9**

| <b>NÃO CONFORMIDADES – Sistema de Abastecimento de Água</b> | | | |
|---|---|---|---|
| | 6.9 | Inexistência de telas de proteção contra entrada de insetos e pequenos animais nas tubulações de ventilação | Imediato |

**Item 6.9:** Inexistência de telas de proteção contra entrada de insetos e pequenos animais nas tubulações de ventilação (Art. 5.14 da NBR 12217/1994). Prazo: Imediato

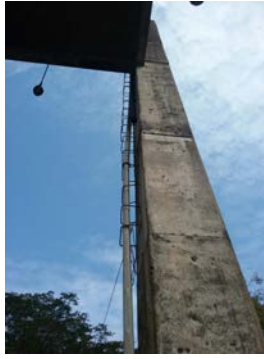
**Item 6.4**

| <b>NÃO CONFORMIDADES – Sistema de Abastecimento de Água</b> | | | |
|---|---|---|---|
| | 6.4 | Inexistência de locais sem guarda-corpos ou escadas em situação inadequada | Em até 180 dias |

**Item 6.4:** Existência de locais sem guarda-corpos ou escadas em situação inadequada (Art. 5.16 da NBR 12217/1994). Prazo: Em até 180 dias

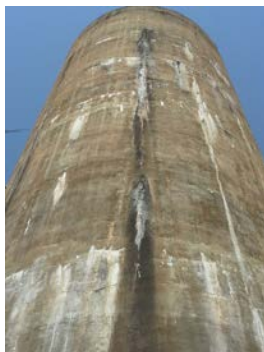
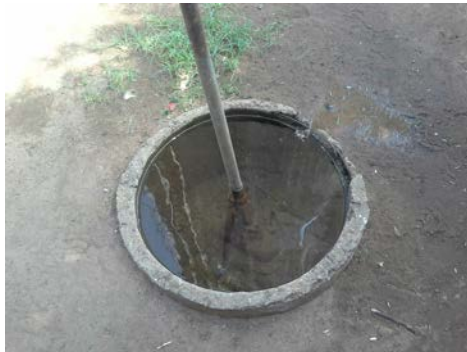
**Item 6.3**

| <b>NÃO CONFORMIDADES – Sistema de Abastecimento de Água</b> | | | |
|---|---|---|---|
| Reservatório Garagem Municipal | 6.3 | Existência de vazamentos aparentes | Imediato |

**Item 6.3:** Existência de vazamentos aparentes nas instalações (Art. 2º da Lei Federal 11.445/2007).  
Prazo: Imediato

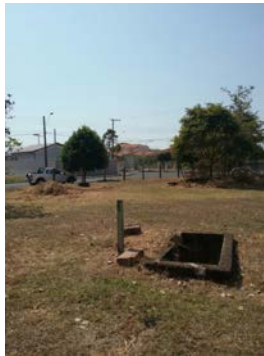
| <b>NÃO CONFORMIDADES – Sistema de Abastecimento de Água</b> | | | |
|---|---|---|---|
| Reservatório Jardim Bonanza | 6.1 | A área não está devidamente cercada | Em até 180 dias |

**Item 6.1:** A área não está devidamente cercada (Art. 5.16.8 da NBR 12217/1994). Prazo: Em até 180 dias  
**Item 6.1**

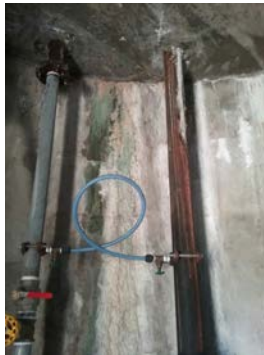
| <b>NÃO CONFORMIDADES – Sistema de Abastecimento de Água</b> | | | |
|---|---|---|---|
| | 6.3 | Existência de vazamentos aparentes | Imediato |

**Item 6.3:** Existência de vazamentos aparentes nas instalações (Art. 2º da Lei Federal 11.445/2007).  
Prazo: Imediato  
**Item 6.3**
