**RELATÓRIO DE FISCALIZAÇÃO TÉCNICA DOS SISTEMAS DE ÁGUA E
ESGOTO DO MUNICÍPIO DE
SÃO CARLOS**

PRESTADOR: SERVIÇO AUTÔNOMO DE ÁGUA E ESGOTO DE SÃO CARLOS- SAAE

**Relatório R2 – Continuação do Diagnóstico e Verificação de Não-
Conformidades**

Americana, novembro de 2018

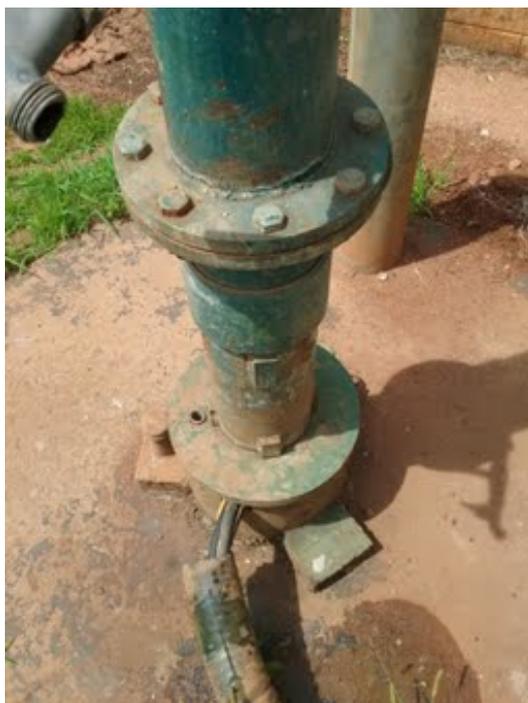
Descrição(2): Colocar cap

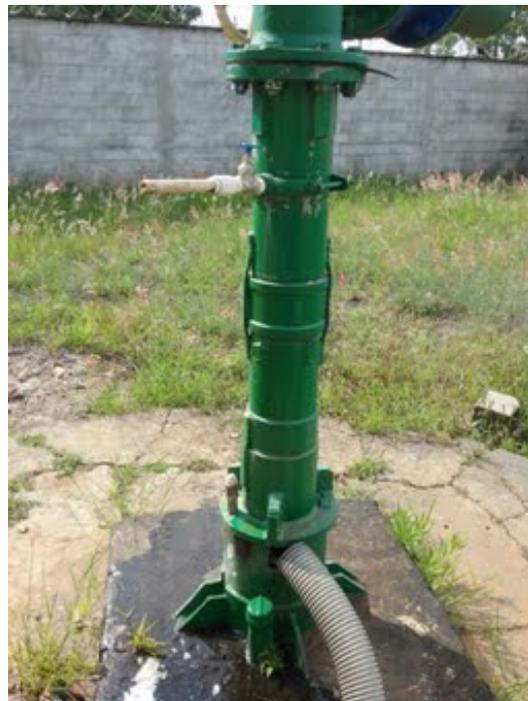
Descrição(2): Detalhe do vazamento no poço

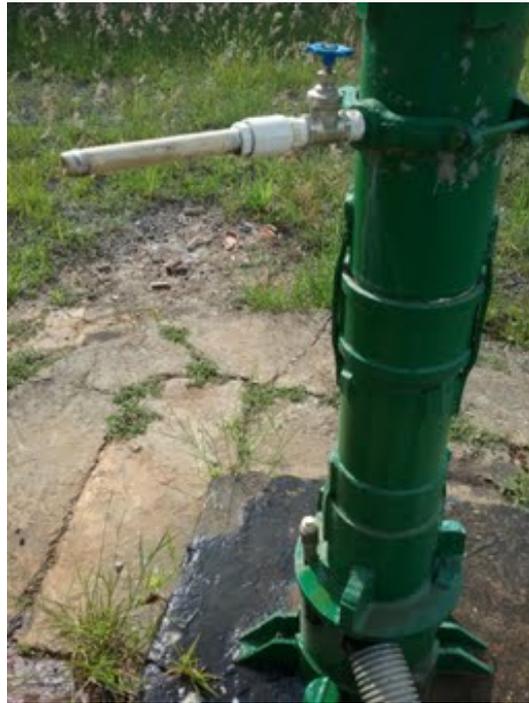
Item 2.12

Item 2.12: Existência de vazamentos aparentes (Art. 2º da Lei Federal 11.445/2007). Prazo: Imediato

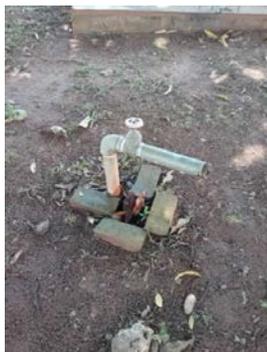
Descrição(2): Detalhe do registro com vazamento

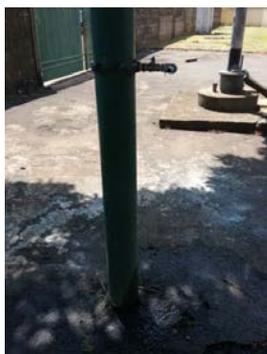
Item 2.12

Item 2.12: Existência de vazamentos aparentes (Art. 2º da Lei Federal 11.445/2007). Prazo: Imediato

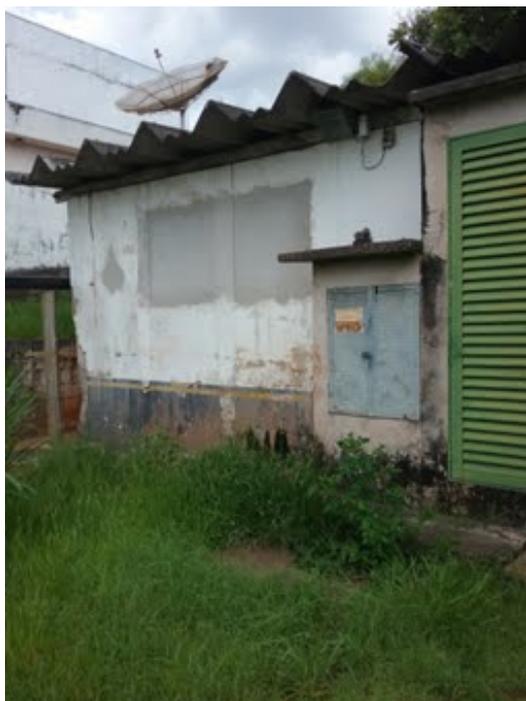
Descrição(6): Vista externa da casa de bombas - Estrutura com infiltração/ vazamento

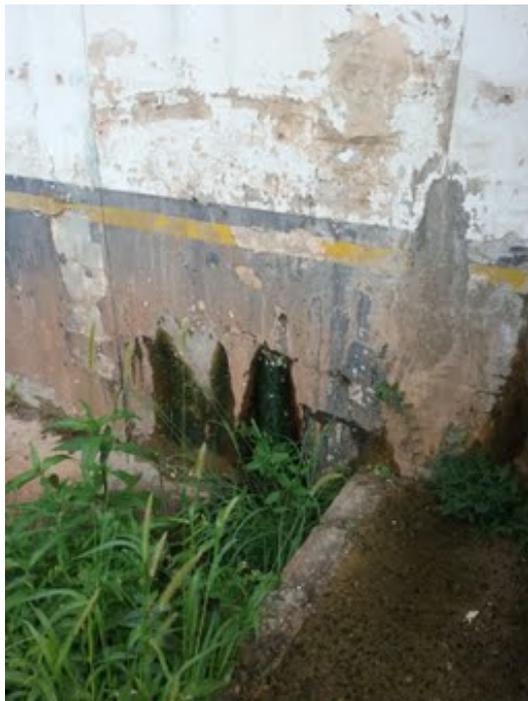
Item 4.8

Item 4.8: Existência de vazamentos aparentes (Art. 2º da Lei Federal 11.445/2007). Prazo: Imediato

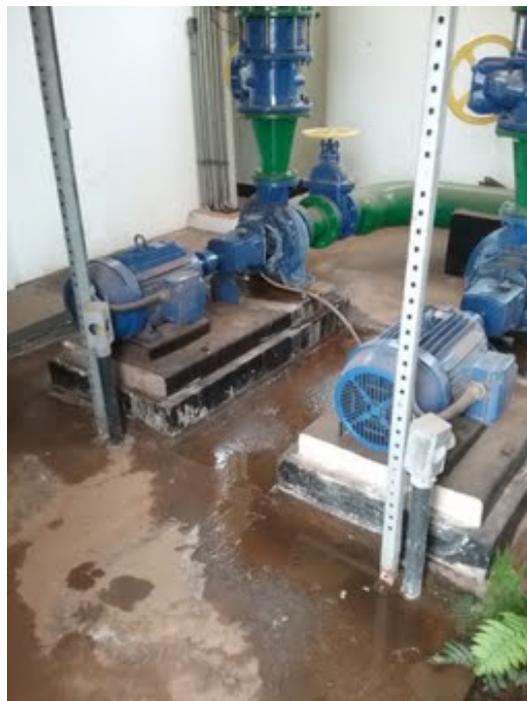
Item 4.8

Item 4.8: Existência de vazamentos aparentes (Art. 2º da Lei Federal 11.445/2007). Prazo: Imediato

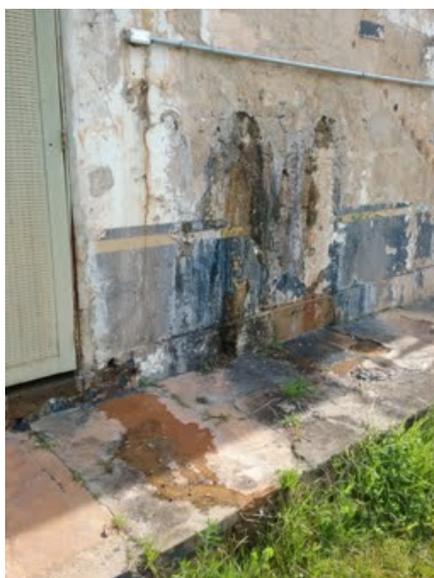
Item 4.8

Item 4.8: Existência de vazamentos aparentes (Art. 2º da Lei Federal 11.445/2007). Prazo: Imediato

Informações complementares: Macromedidor é do poço. Deve possuir bomba reserva, mesmo que em estoque. Vazamento na estrutura da pequena caixa d'água.

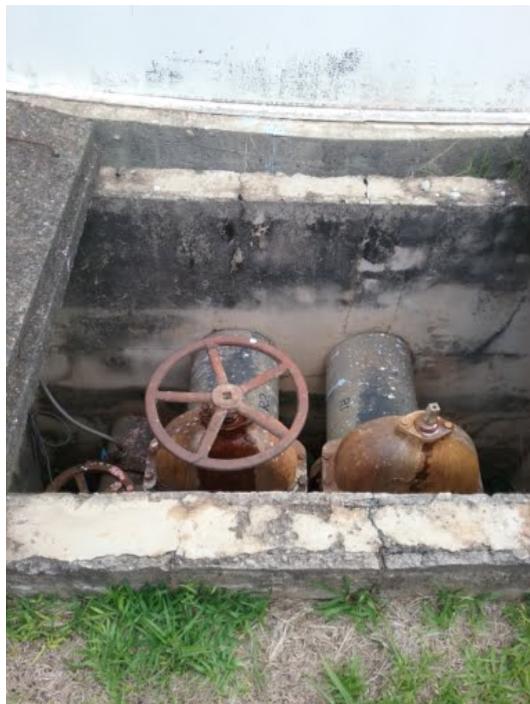
Item 6.3

Item 6.3: Existência de vazamentos aparentes nas instalações (Art. 2º da Lei Federal 11.445/2007).
Prazo: Imediato

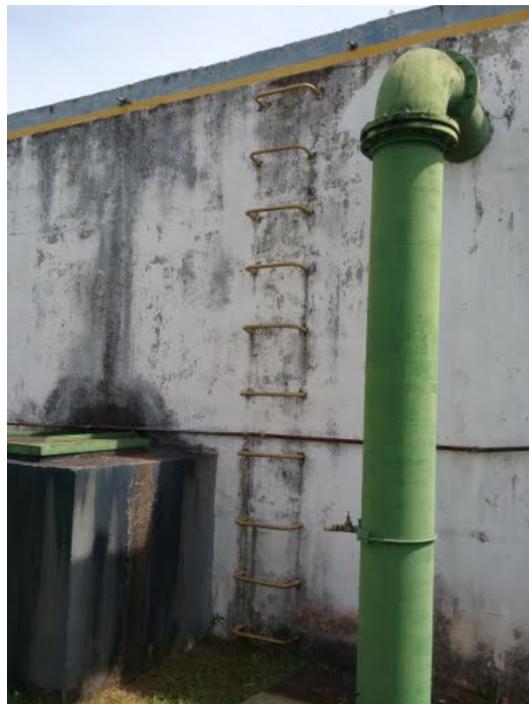
Item 6.4

Item 6.4: Existência de locais sem guarda-corpos ou escadas em situação inadequada (Art. 5.16 da NBR 12217/1994). Prazo: Em até 180 dias

Informações complementares: Deve haver guarda-corpo também na cobertura do reservatório.

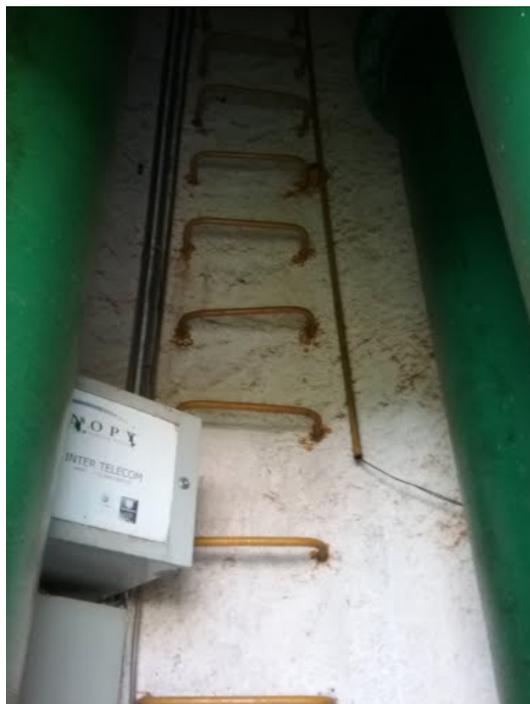
Item 6.4

Item 6.4: Existência de locais sem guarda-corpos ou escadas em situação inadequada (Art. 5.16 da NBR 12217/1994). Prazo: Em até 180 dias

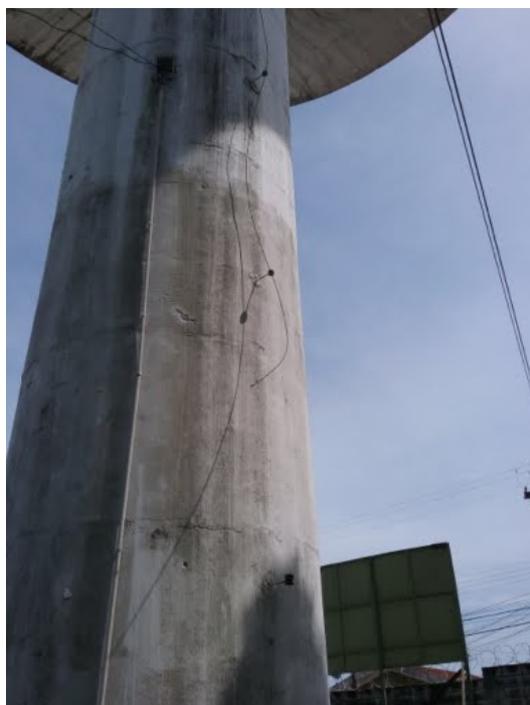
Item 6.7

Item 6.7: Inexistência de pára-raios em reservatórios elevados (Art. 5.16.7 da NBR 12217/1994). Prazo: Em até 180 dias

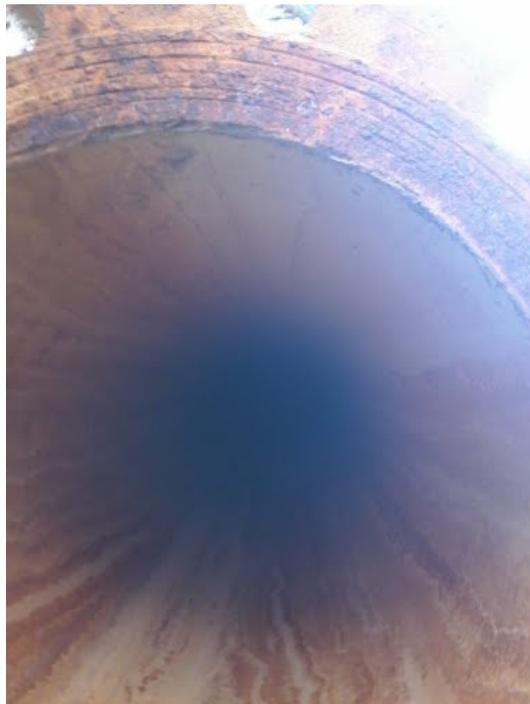
Descrição(7): Tubo extravasor sem tela

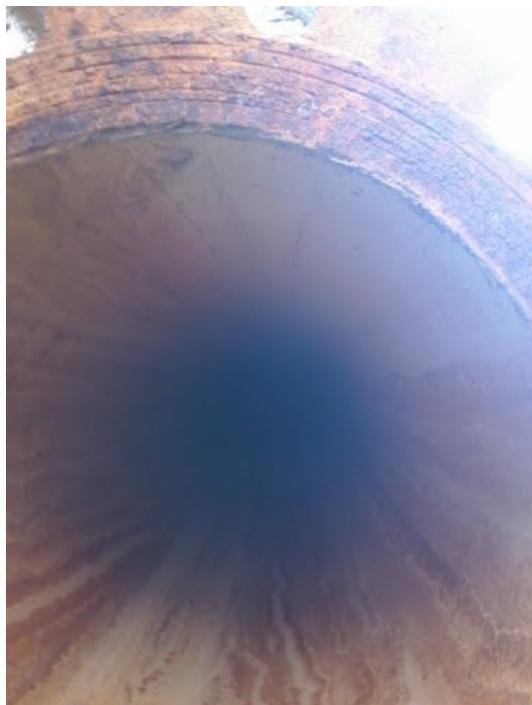
Item 6.9

Item 6.9: Inexistência de telas de proteção contra entrada de insetos e pequenos animais nas tubulações de ventilação (Art. 5.14 da NBR 12217/1994). Prazo: Imediato

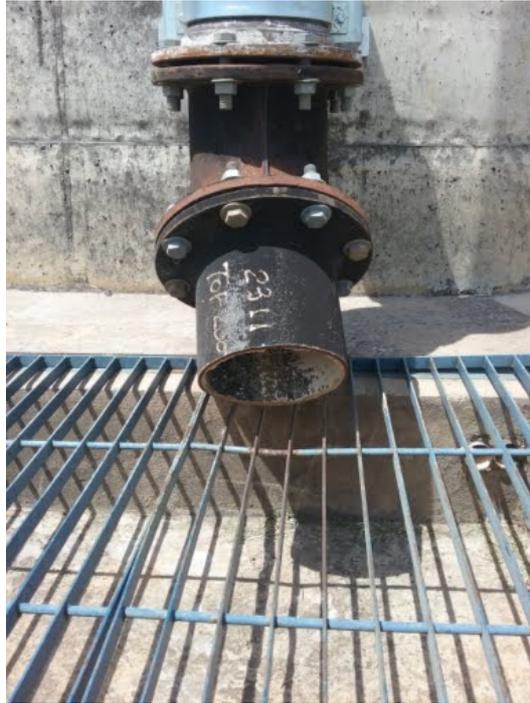
Descrição(5): Tubulação de extravasamento s/ tela

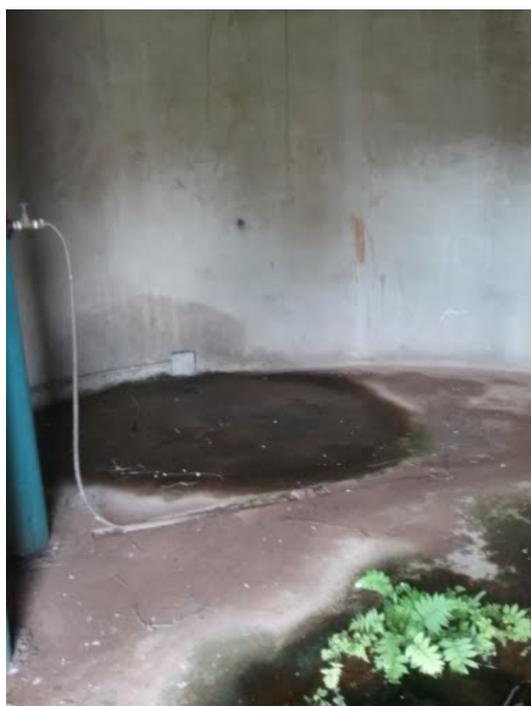
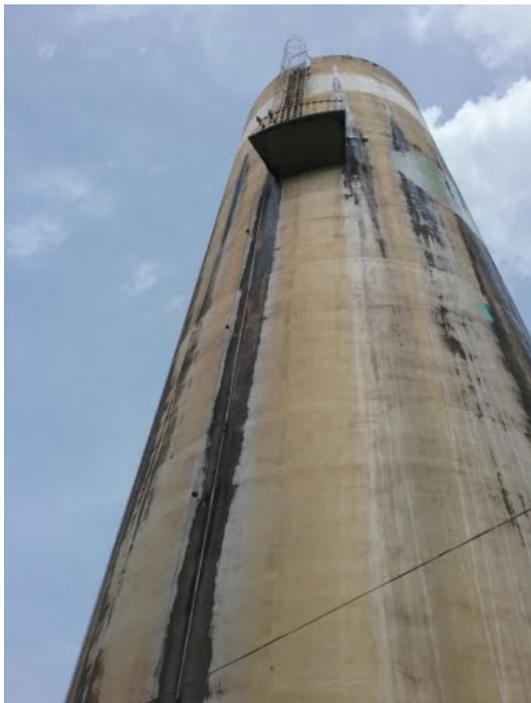
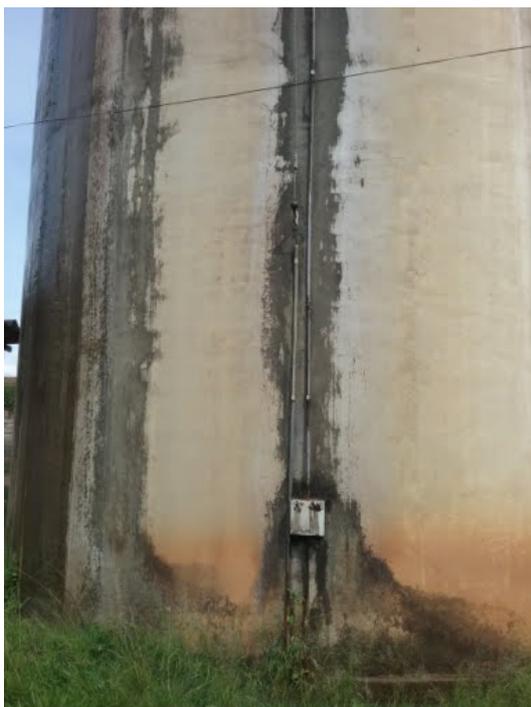
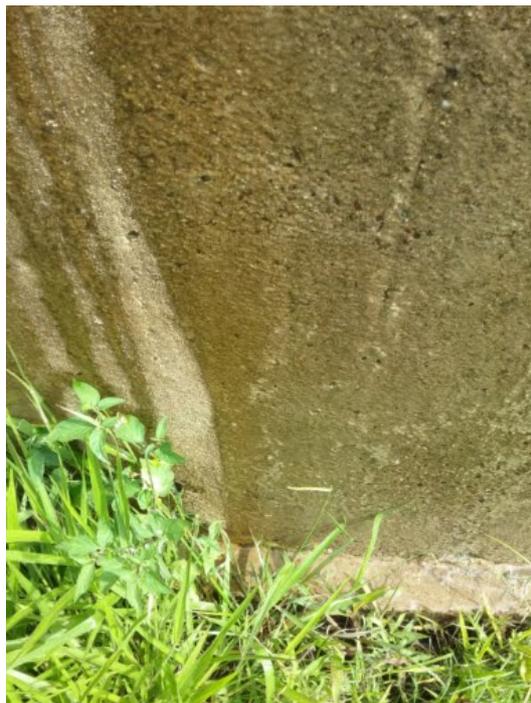
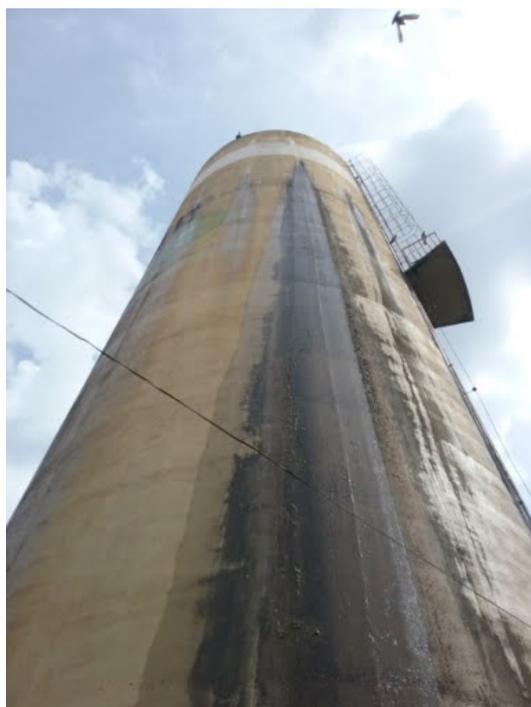
Descrição(5): Detalhe dos vazamentos

Item 6.3: Existência de vazamentos aparentes nas instalações (Art. 2º da Lei Federal 11.445/2007).
Prazo: Imediato
